The Rail Safety Inspection Office

Závěrečná zpráva o výsledcích šetření mimořádné události

Accident and incident investigation report

Unauthorized movement of freight train No. 60104 behind a main
entrance signal device 2L at Brandýs nad Orlicí station

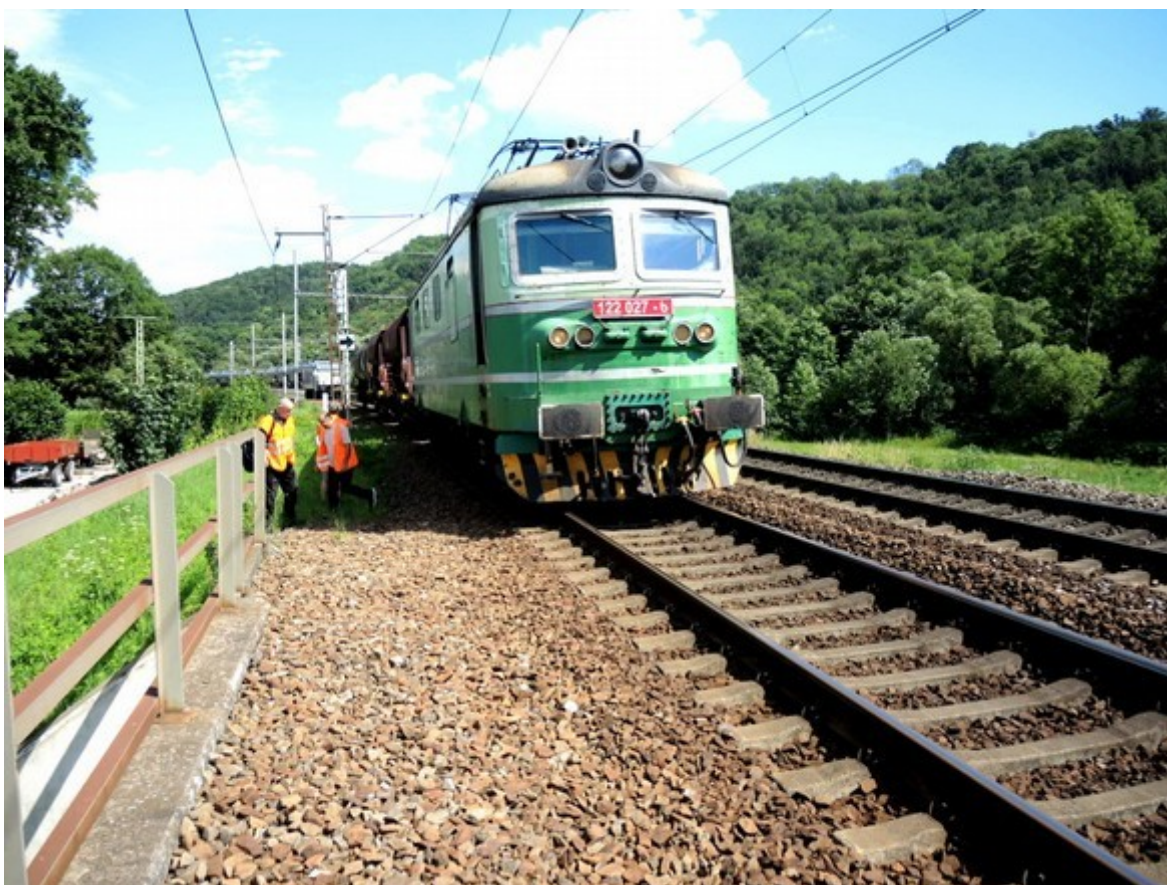
Obr. č. 1: Pohled na čelo vlaku v místě zastavení po vzniku MU

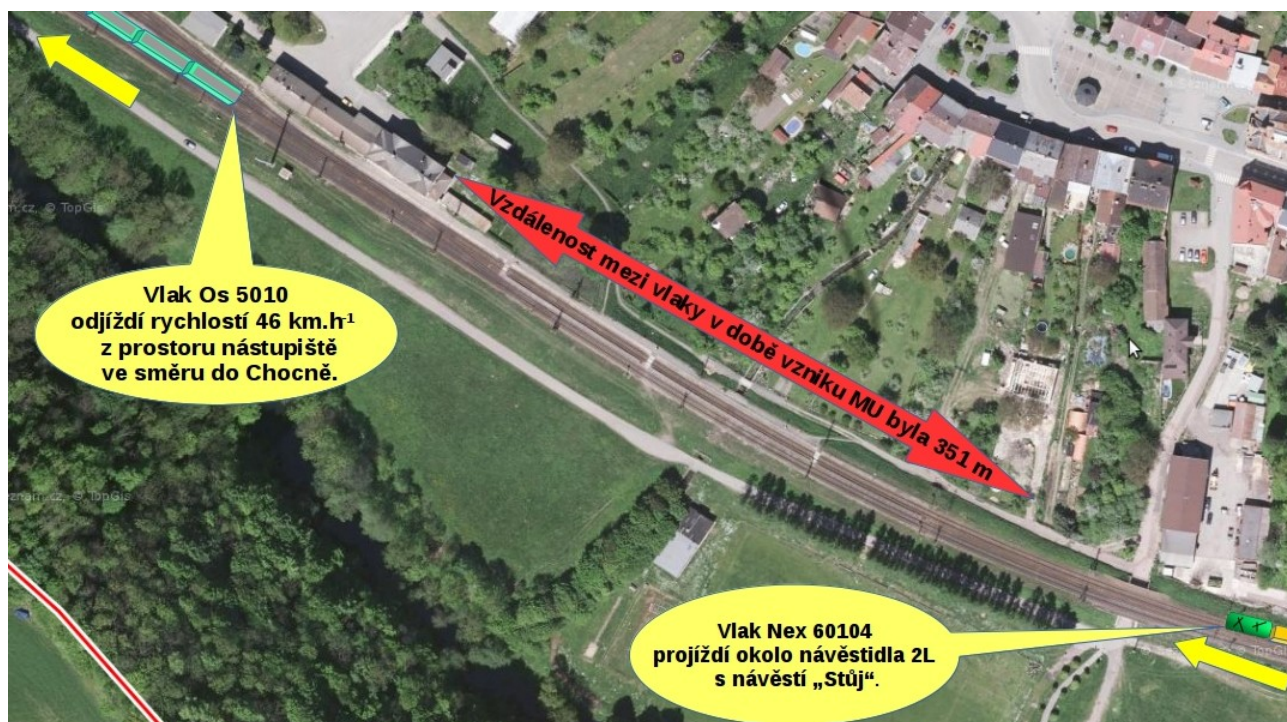
Obr. č. 2: Schéma místa vzniku MU

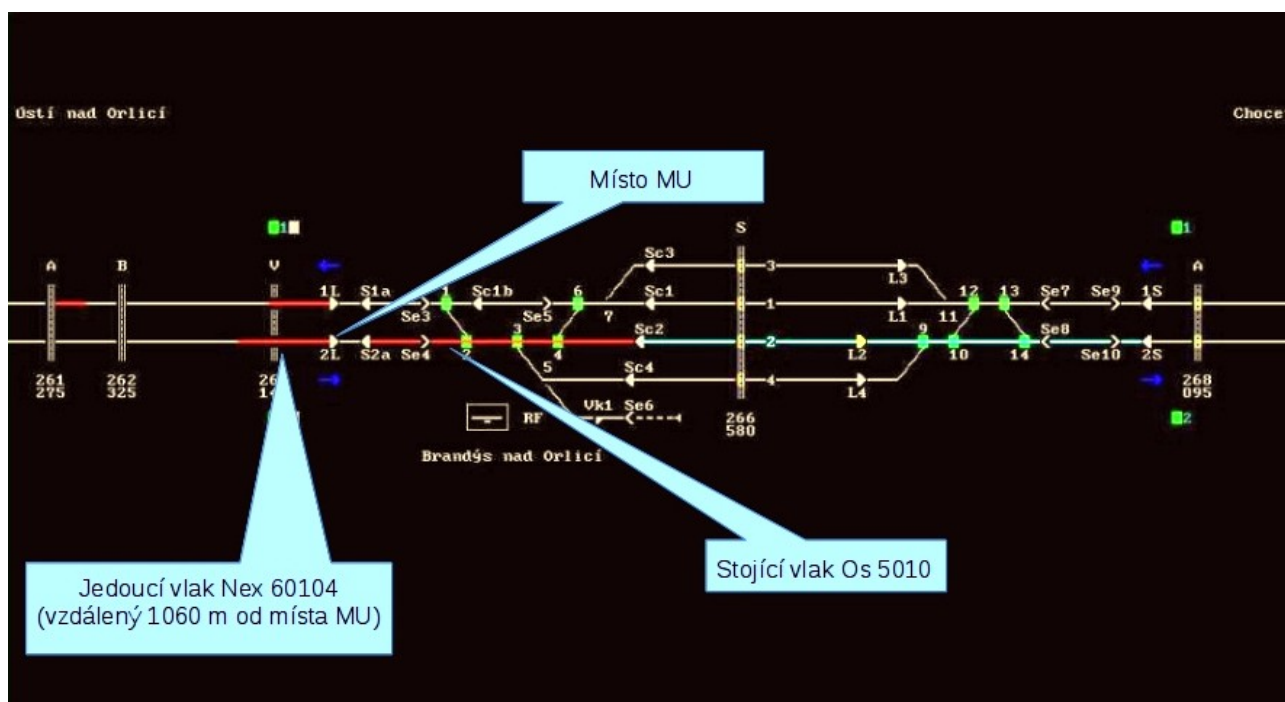
Konec stojícího vlaku Os 5010 (jeho celková délka byla 94 m) na koleji 2a se nacházel v km 266,129, tedy 237 m od vjezdového návěstidla 2L (viz Obr. č. 3).

Obr. č. 3: Situace na monitoru nádstavby SZZ v žst. Brány n. O. před vznikem MU

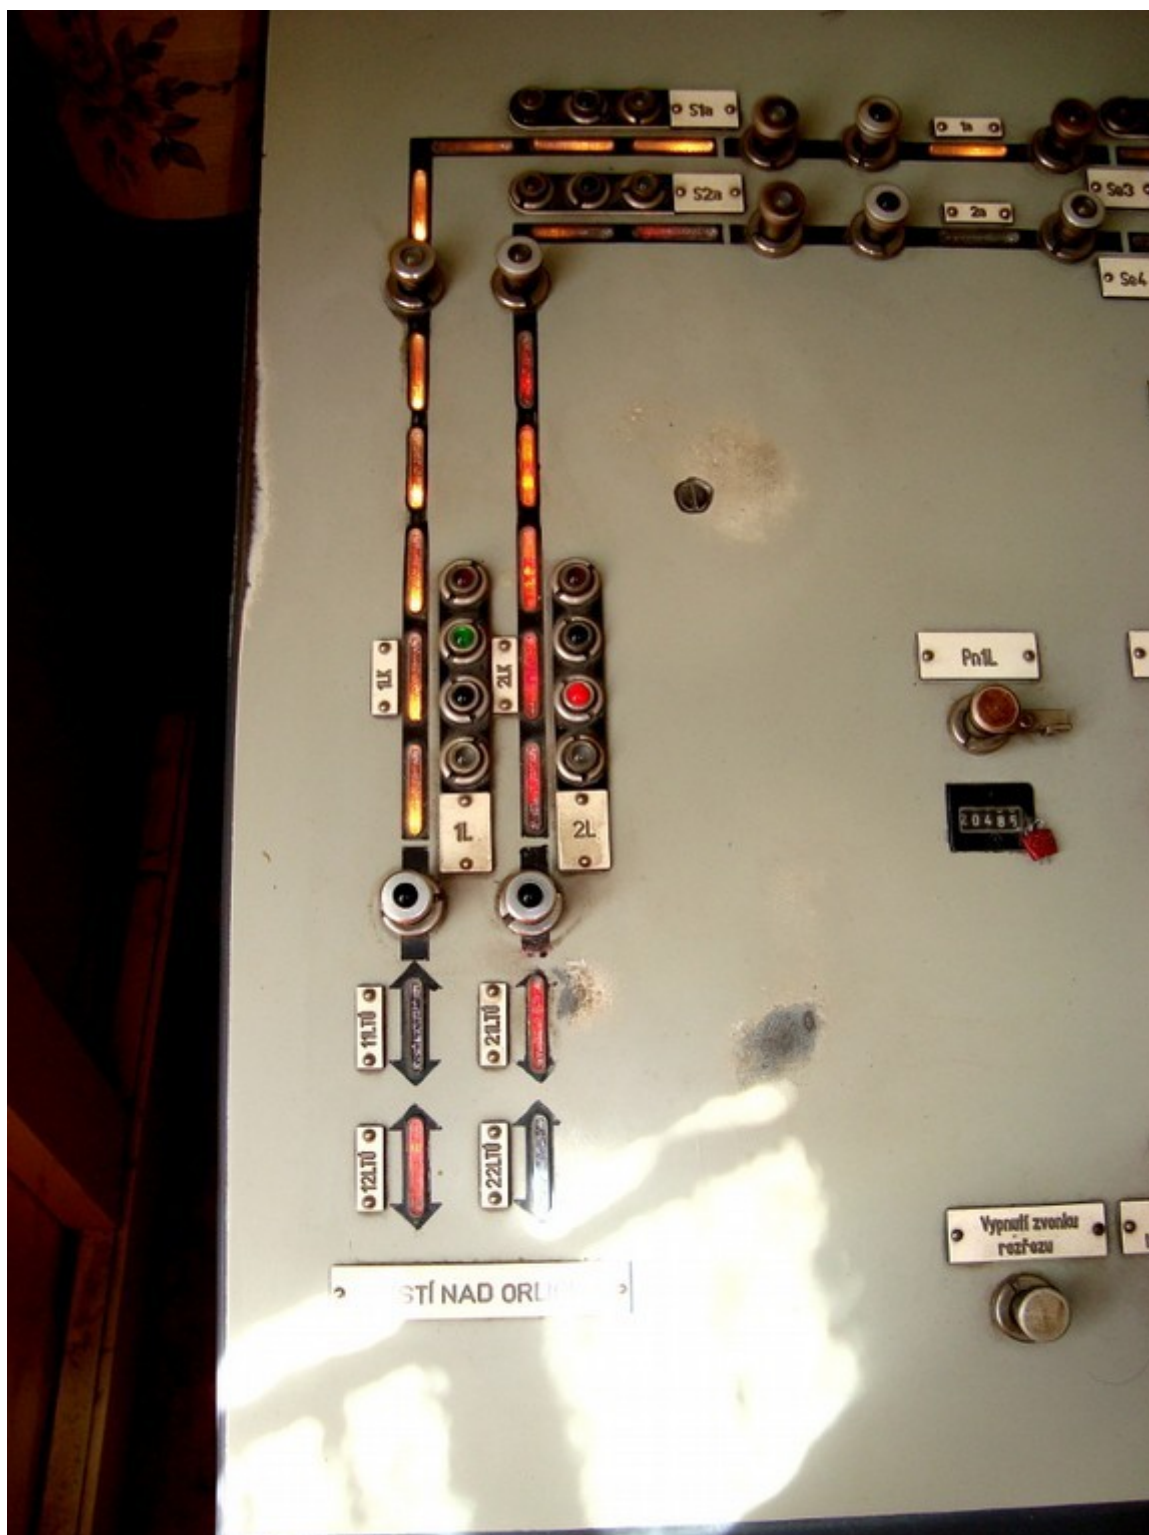
Obr. č. 4: Pohled na indikaci SZZ v době zastavení vlaku Nex 60104 po MU

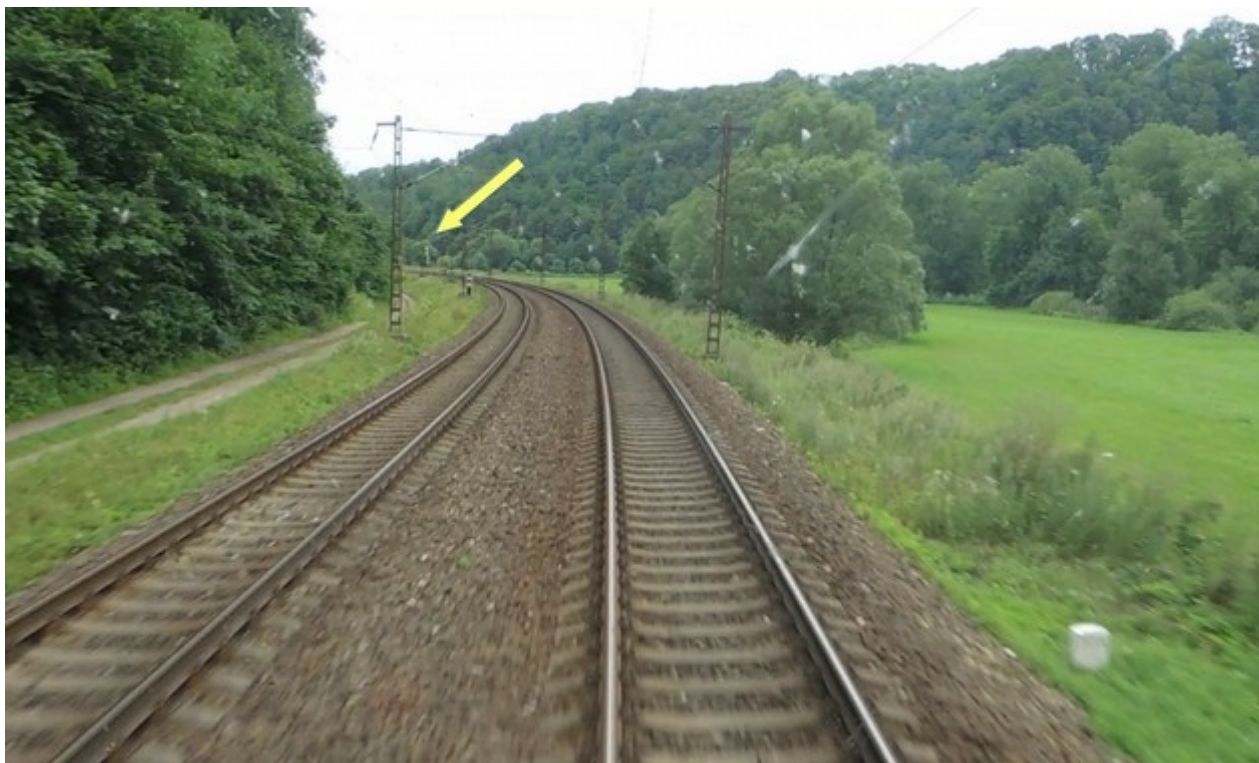
Obr. č. 5: Viditelnost posledního návěstidla UAB před návěstidlem 2L

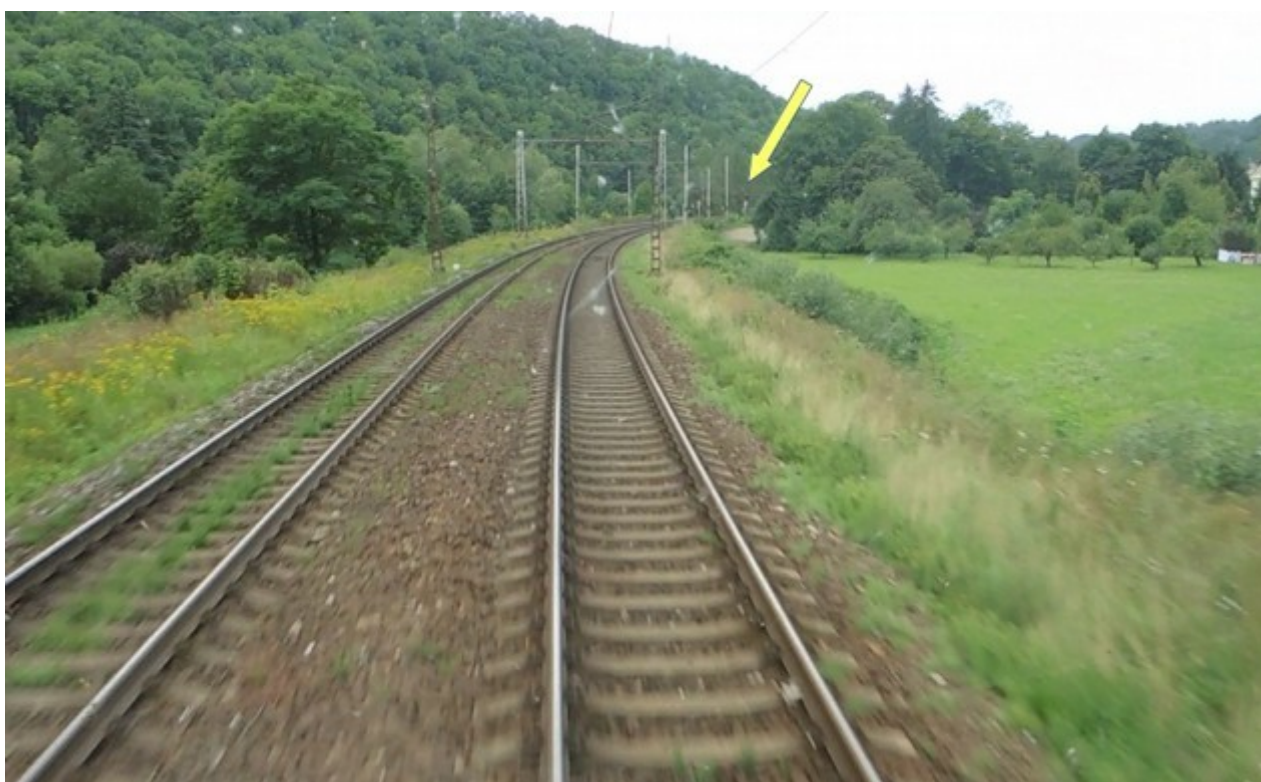
Obr. č. 6: Viditelnost návěstidla 2L
