Závěrečná zpráva o výsledcích šetření mimořádné události

Srážka vlaku Os 11542 s pracovním strojem s následným zachycením obsluhujícího zaměstnance externí společnosti mezi železničními stanicemi Brno-Horní Heršpice a Střelice

Accident and incident investigation report

Collision of the regional passenger train No. 11542 with a working machine with consequent collision with an external worker between Brno-Horní Heršpice and Střelice stations

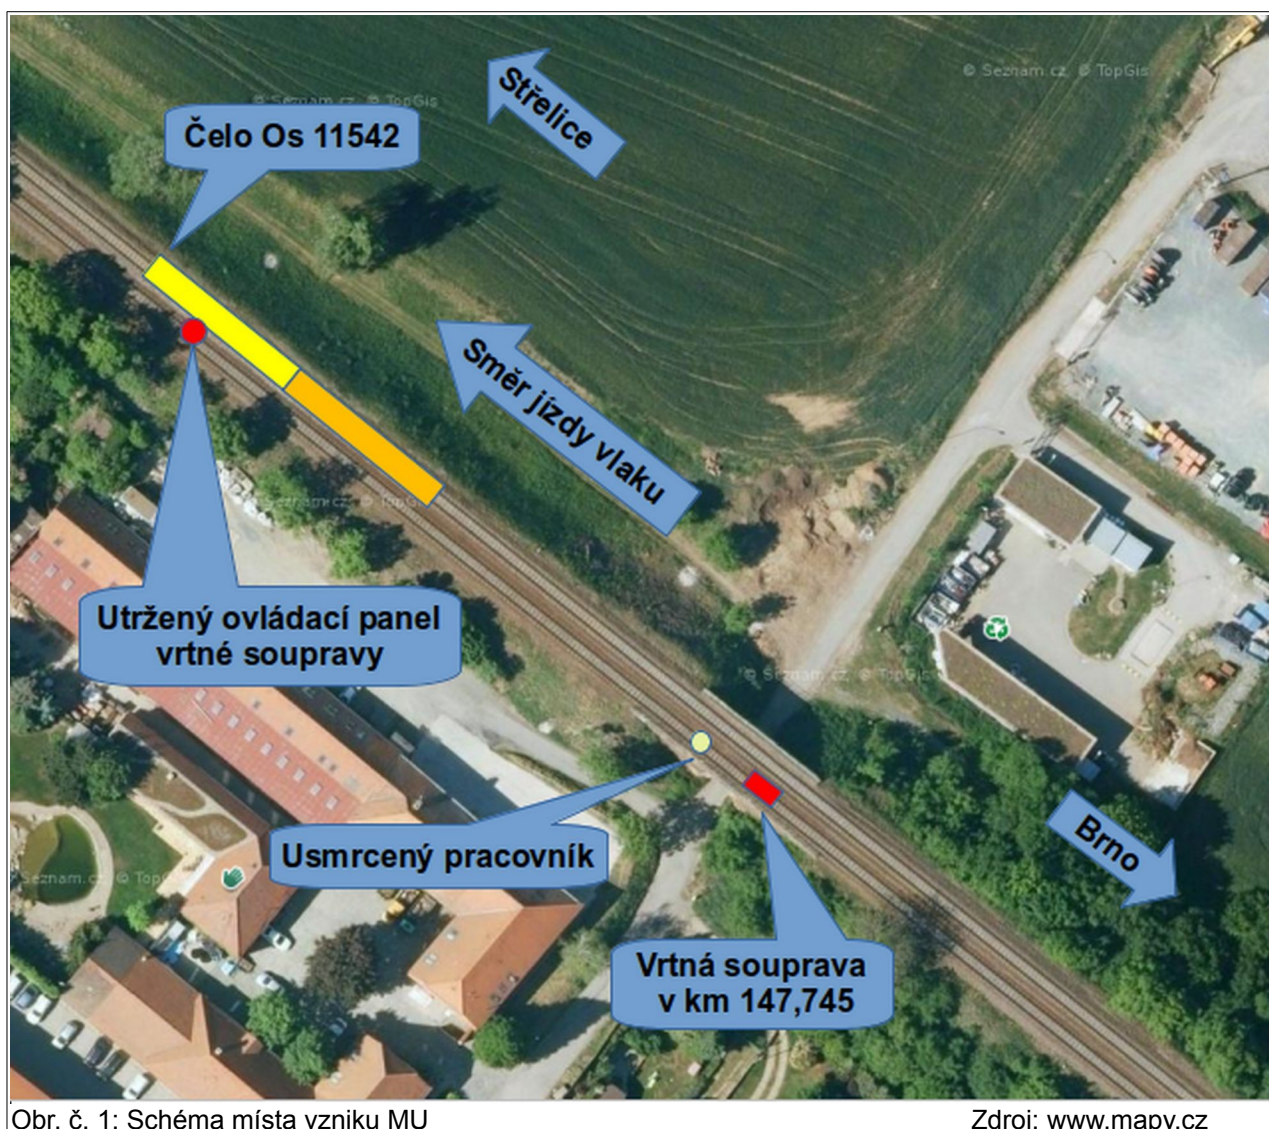
Obr. č. 1: Schéma místa vzniku MU

- v místě vzniku MU probíhaly stavební práce v souvislosti s modernizací a elektrifikací tratě Brno-Horní Heršpice – Střelice – Zastávka u Brna;
- 1. TK byla snesena, železniční spodek byl snesen až na zemní pláň;
- na mostě v km 147,745 měly probíhat vrtné práce v souvislosti s výstavbou kotveného záporového pažení mezi TK;
- v místě vzniku MU v km 147,745 se nacházela v prostoru vyloučené 1. TK pásová vrtná souprava HÜTTE HBR 605-3 (dále také vrtná souprava), která nezasahovala do průjezdného průřezu 2. TK;
- měření bylo zjištěno, že okraje pásů vrtné soupravy (pod úrovní náspu 2. TK) se nacházejí 1,47 m od osy provozované 2. TK;
- na vrtné soupravě na levé straně byly stopy a pozůstatky po utrženém výklopném ovládacím panelu;

- usmrčený obsluhující zaměstnanec CPS se nacházel 10 m za vrtnou soupravou v prostoru vyloučené 1. TK ve směru jízdy vlaku Os 11542 (směr Střelice).

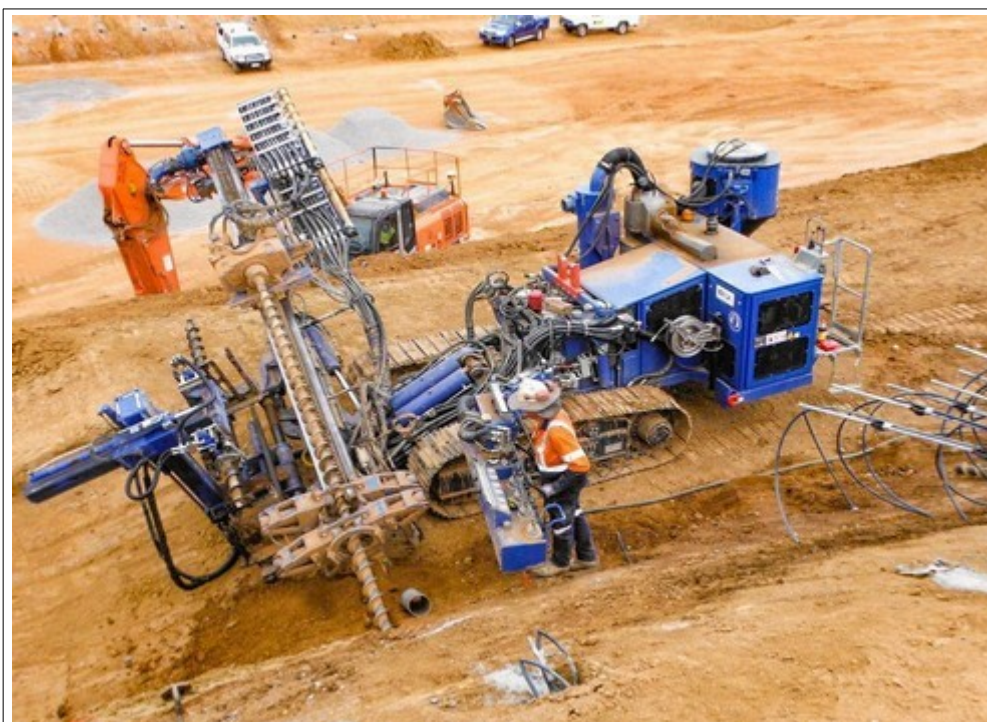
Obr. č. 2: Ukázka obdobné vrtné soupravy Hütte HBR 605-4 s ovládacím panelem v pracovní pozici
Zdroj: <https://huetten-bohrtechnik.com>

Příprava vrtné soupravy typu HÜTTE HBR 605-3 měla probíhat pouze v prostoru vyloučené a snesené 1. TK. Ovládací panel vrtné soupravy byl však situován na levé straně stroje a v jeho pracovní pozici tak ovládací panel zasahoval do průjezdného průřezu pojižděné 2. TK. Důvodem byly vrtné práce mezi snesenou 1. TK a provozovanou 2. TK na železničním mostě. Na pravé straně vrtné soupravy se nacházelo zábradlí mostu. V evidenci SŽ s provozní aplikací Řízení provozu, části pro evidenci vstupu CPS do provozované dopravní cesty, nebyl proveden žádný zápis o práci v provozované dopravní cestě. Zaměstnanci připravující vrtnou soupravu se tedy neměli pohybovat v průjezdném průřezu 2. TK, a to i když za účelem bezpečnosti byla zřízena bezpečnostní hlídka, která prostor střežila a hlásila zaměstnancům u vrtné soupravy průjezd vlaku. Přípravy vrtné soupravy v době MU probíhaly v noční době, za umělého osvětlení a tedy za snížené viditelnosti. Dle podání vysvětlení stavbyvedoucího byli rovněž zaměstnanci oslněni světlem přijíždějícího vlaku – nejprve dálkovým reflektorem, který byl strojvedoucím vypnut po zahlédnutí světel a zaměstnanců.

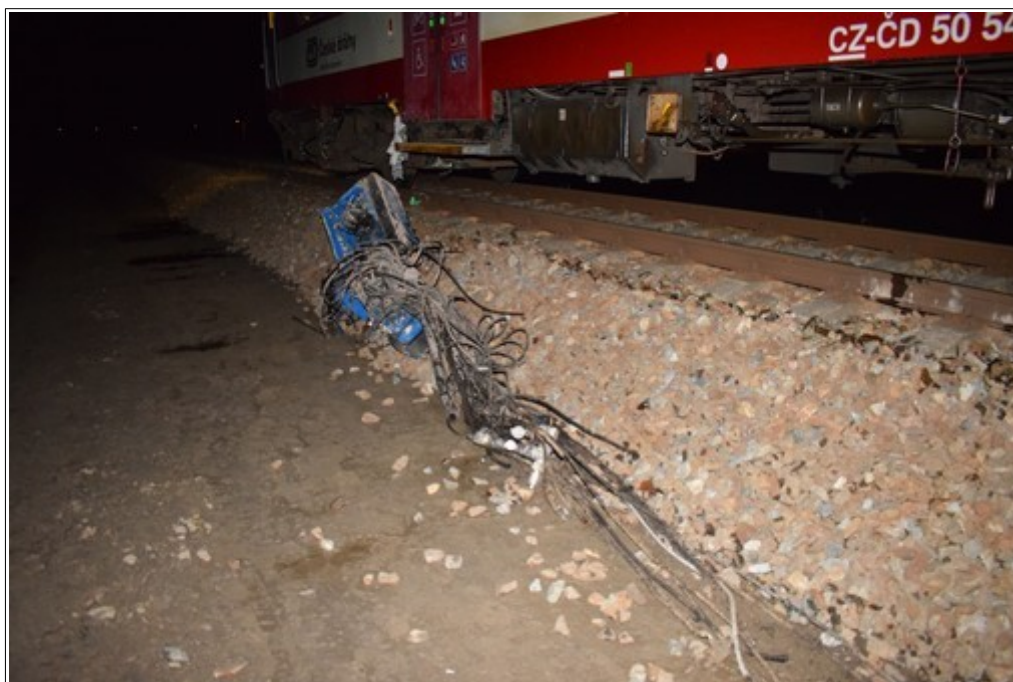
- na napouštěcím potrubí WC na levé straně před dvoukřídlymi dveřmi pro nástup a výstup cestujících visel kus oděvu sraženého zaměstnance CPS;
- v úrovni dveří ŘV ležel mezi provozovanou 2. TK a snesenou 1. TK utržený, zachycený a vlakem vlečený ovládací pult s kabeláží a hydraulickým potrubím z vrtné soupravy;

Obr. č. 3: Utržený a vlečený ovládací panel vrtné soupravy za prvním podvozkem vlevo ve směru jízdy vlaku Os 11542
Zdroj: DI

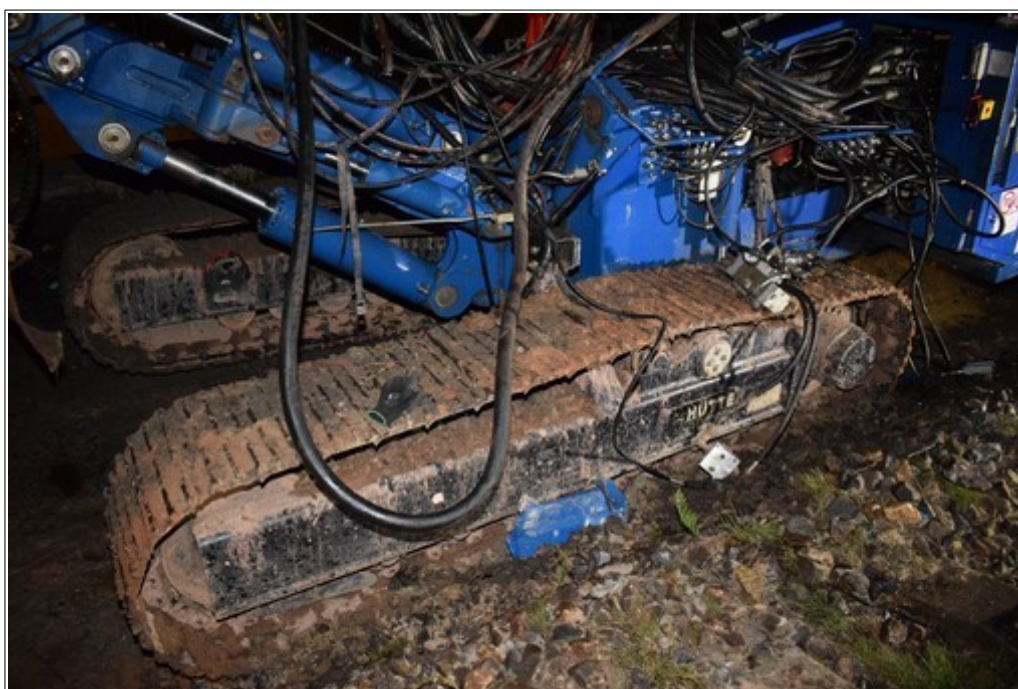
Obr. č. 4: Detail poškození levého boku vrtné soupravy HÜTTE HBR 605-3
Zdroj: DI
