The Rail Safety Inspection Office

## **Accident and incident investigation report**

Collision of the regional passenger train No. 3905 with an obstacle – a car at the  
level crossing No. P7272 at Bystřice pod Hostýnem station

Thursday, 20<sup>th</sup> July 2017

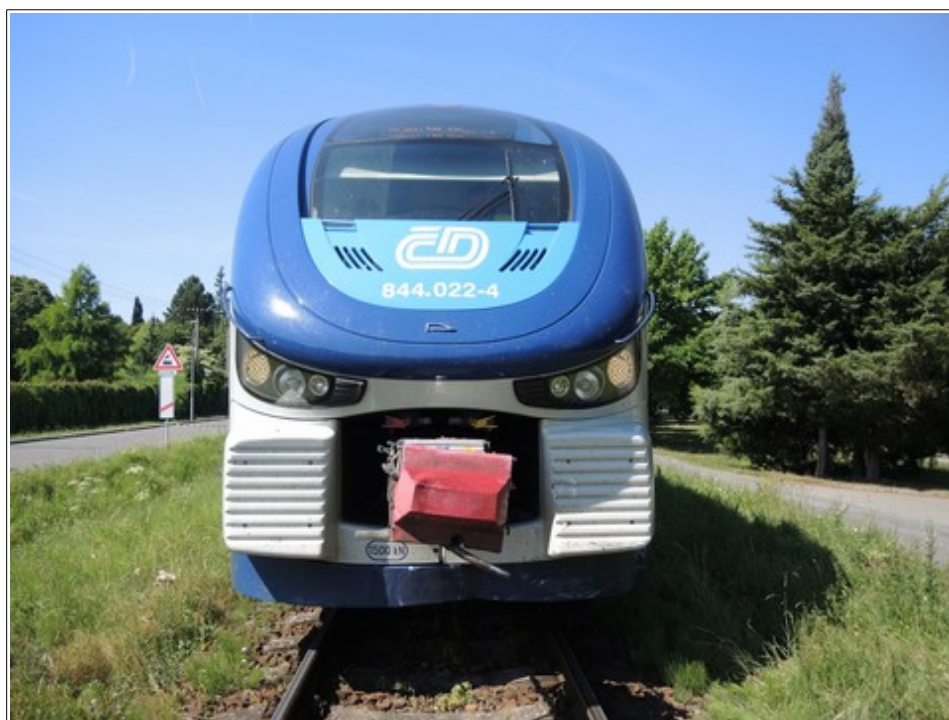
Obr. č. 1: Pohled na čelo vlaku po vzniku MU

- čelo vlaku Os 3905 na ŽP P7272 narazilo do levé části SMV, a to v místě levého zadního sedadla spolujezdce. SMV bylo nárazem odhozeno vlevo ve směru jízdy vlaku do volně uložených dřevěných pražců a poté na travnatý pás mezi TK a ulici Sokola Tůmy. SMV se svou zadní částí nacházelo ve vzdálenosti 21,5 m v podélném směru a 12,8 m v kolmém směru k TK, vlevo ve směru jízdy vlaku Os 3905;

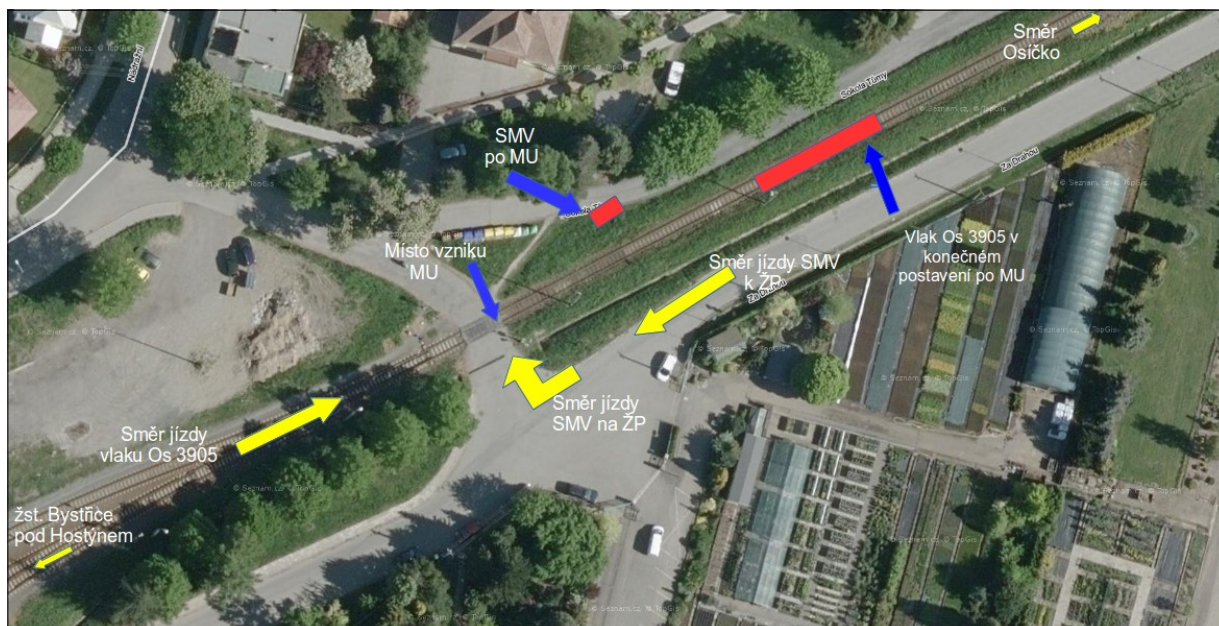
Obr. č. 2: Schéma místa vzniku MU

- na MU zúčastněné SMV k ŽP přijíždělo ze směru od Hostýna, po ulici Za Drahou. SMV po vjezdu do prostoru křižovatky odbočilo vpravo na ŽP P7272, na který posléze vjelo;

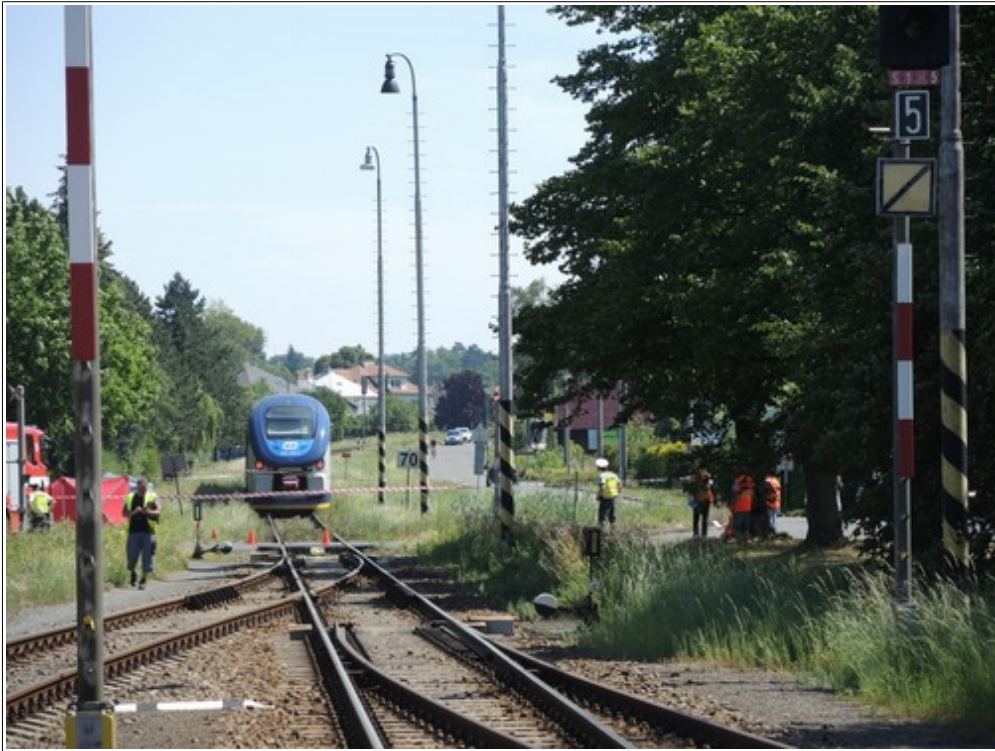
Obr. č. 3: Pohled na ŽP P7272 a konec vlaku Os 3905 po vzniku MU ze SK č. 1 žst. Bystřice pod Hostýnem.

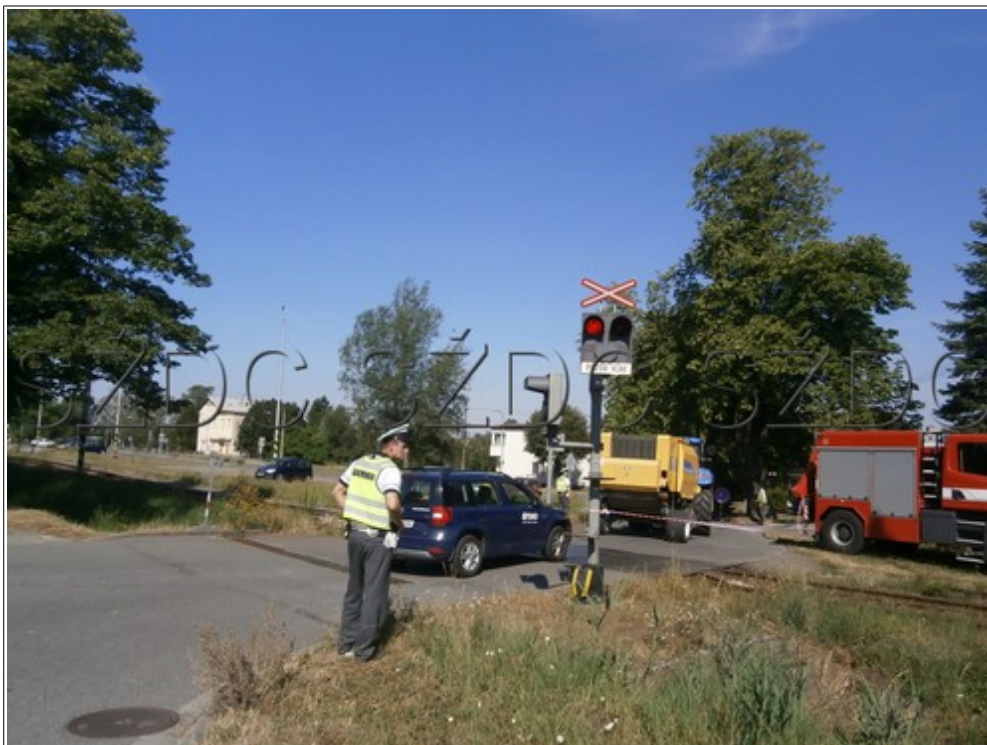
- ŽP P7272 byl vpravo ve směru jízdy vlaku Os 3905 označen svislými dopravními značkami A 32a „Výstražný kříž pro železniční přejezd jednokolejný“, umístěnými ve směru jízdy SMV vpravo spojovací ulice, a to v počtu 2 kusy na společném ocelovém sloupku. Výstražné kříže byly natočeny tak, aby byly viditelné jak pro řidiče příjezdících vozidel z ulice Za Drahou, tak na výjezdu z okrasné školky a ulice Slobodova. Výstražné kříže byly zhotoveny z ocelového pozinkovaného plechu s povrchovou reflexní úpravou. Umístěny byly ve vzdálenosti 4,3 m od osy koleje;

- ŽP P7272 byl zabezpečen PZS, bez závor a pozitivní signalizace. 2 světelné skříně výstražníků PZS byly umístěny vpravo ve směru jízdy vlaku Os 3905 na společném sloupku pod výstražnými kříži, při pravém okraji spojovací ulice, a 1 světelná skříň výstražníku byla umístěna vlevo ve směru jízdy vlaku na společném sloupku pod výstražným křížem, při pravém okraji spojovací ulice. Všechny výstražníky byly doplněny tabulkou „POZOR VLAK“ a na zadních stranách světelných skříní opatřeny samolepicí fólií nesoucí označení ŽP s alfanumerickým identifikačním kódem P7272;

Obr. č. 4: Pohled na výstražné kříže a světelné skříně výstražníků ŽP P7272 ze směru jízdy na MU zúčastněného SMV z ulice Za Drahou.
