Střetnutí vlaku Sp 1797 s užitkovým automobilem na železničním přejezdu P4875 mezi železničními stanicemi Čermná nad Orlicí a Borohrádek

Accident and incident investigation report

Collision of the regional passenger train No. 1797 with a lorry at the level crossing No. P4875 between Čermná nad Orlicí and Borohrádek stations

Tuesday, 21st July 2020

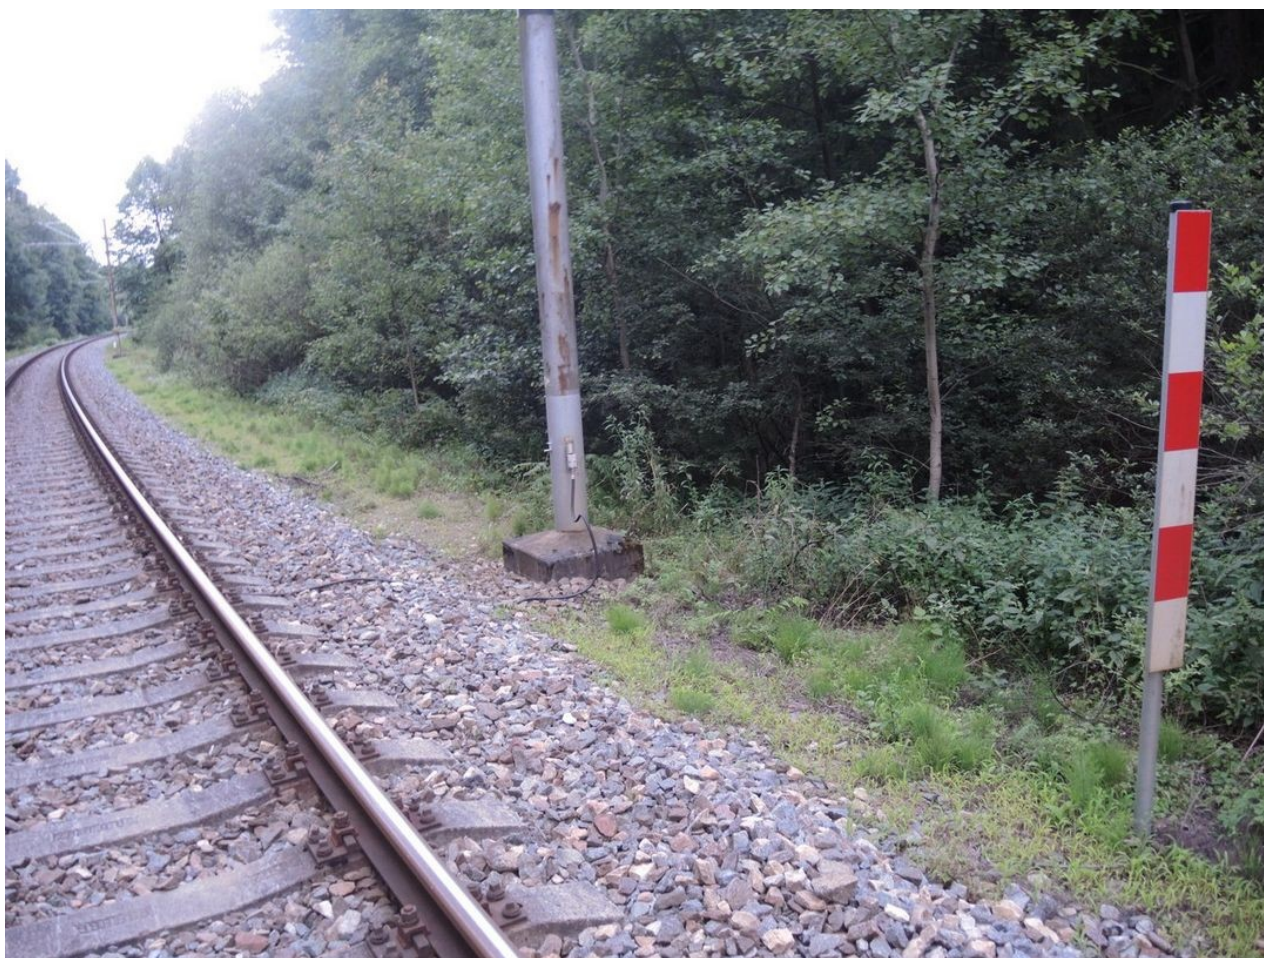
Obr. č. 2: Pohled na výstražné návěstidlo s návěstí „Pískejte“, které bylo umístěno ze směru od železniční stanice Borohrádek 569 m před ŽP P4875

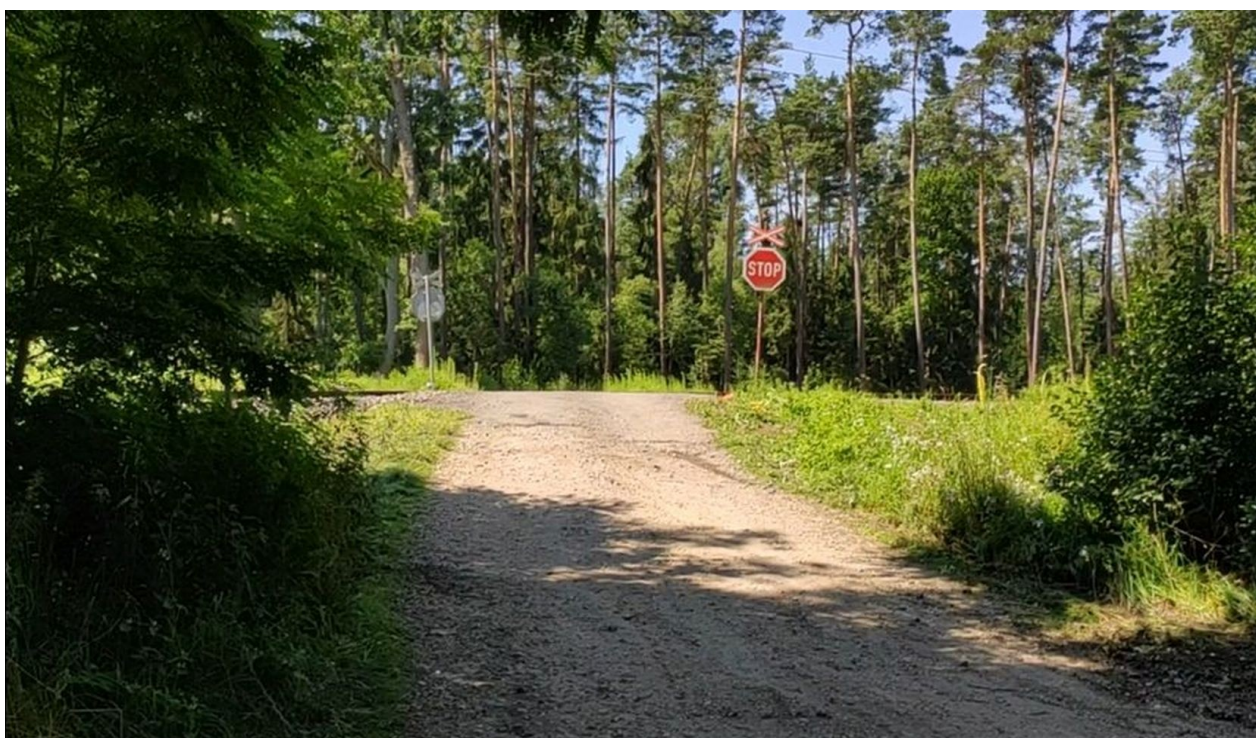
Obr. č. 3: Pohled na účelovou komunikaci a na označení přejezdu ve směru od silnice č. III/3172 (ze vzdálenosti 20 m při dodatečném ohledání místa MU) Zdroj: DI

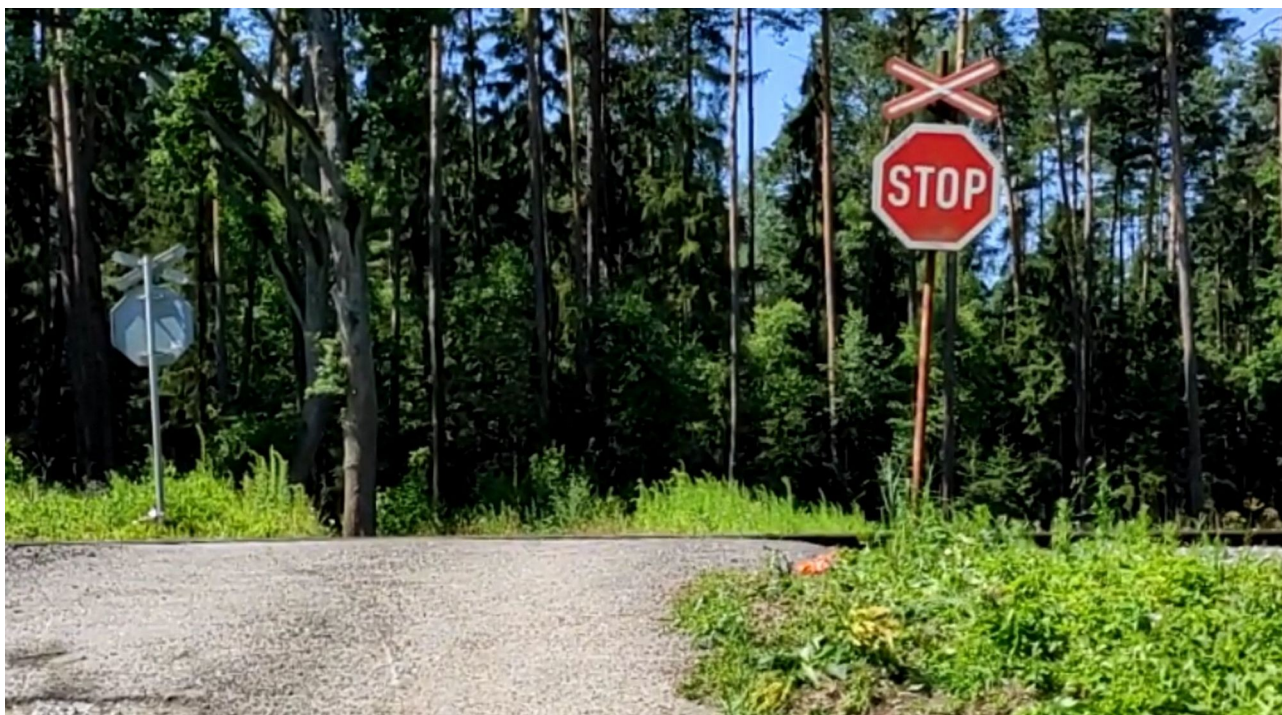
Obr. č. 4: Pohled na označení přejezdu ve směru od silnice č. III/3172, a to na vzdálenost 10 m (při dodatečném ohledání místa MU)
Zdroj: DI

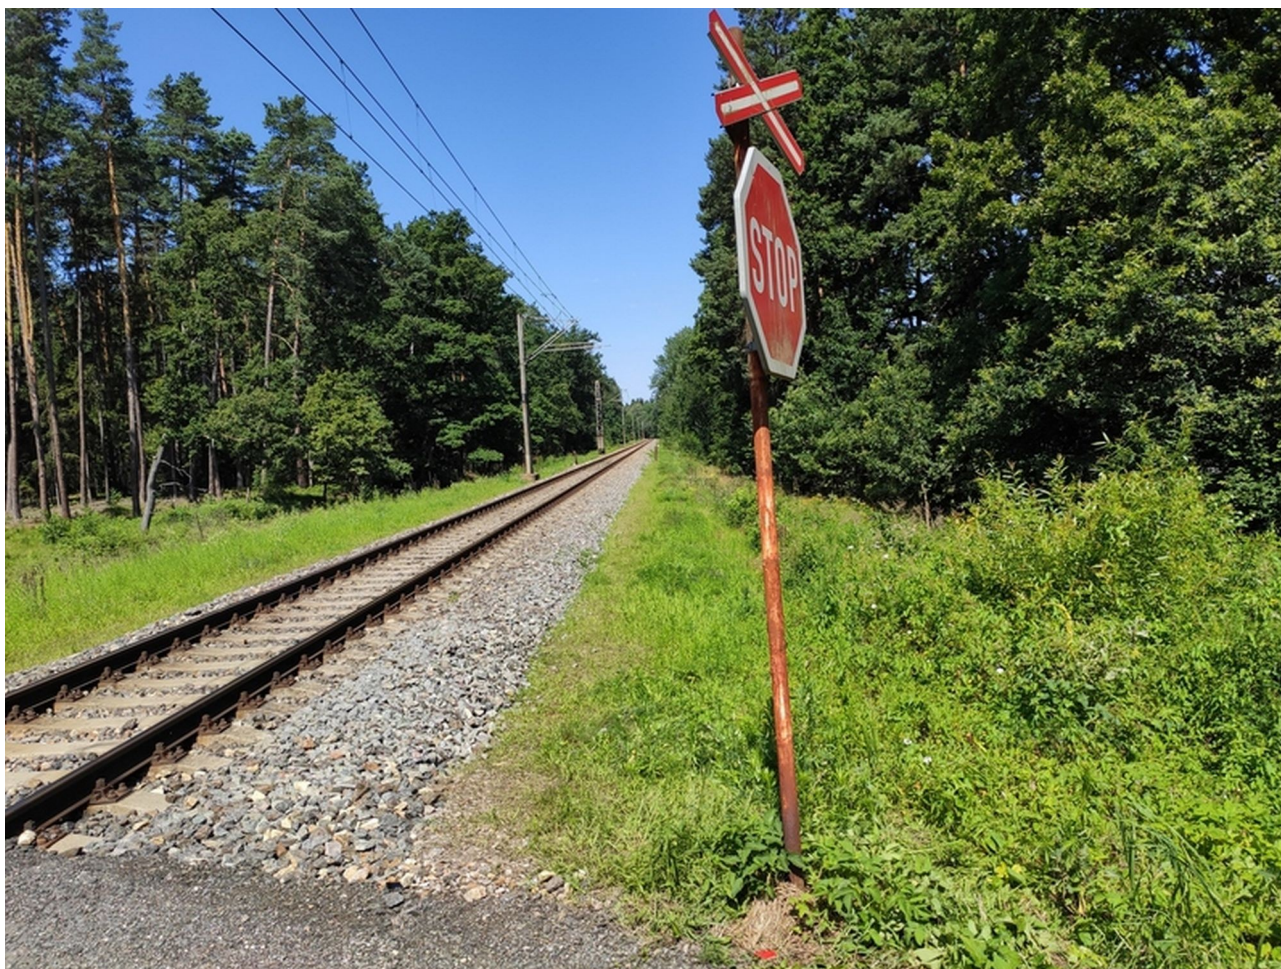
Obr. č. 5: Pohled na dráhu ve směru k žst. Borohrádek (při dodatečném ohledání místa MU)

Nedostatky týkající se nedosažení úplných hodnot L_p pro vozidla v délce 22 m byly mimo příčinnou souvislost. Do rozhledových trojúhelníků ve směru od železniční stanice Borohrádek zasahuje vzrostlá vegetace, stromy, ale i stožáry trakčního vedení. Vzhledem k tomu, že vzrostlou vegetaci i stromy bylo možné z rozhledových trojúhelníků odstranit, a tím zlepšit výhled na přijíždějící drážní vozidla, zaslala v průběhu šetření DI podnět na Drážní úřad, aby se danou situací zabýval a případně rozhodl o odstranění zdroje ohrožení dráhy. Drážní úřad na podnět DI reagoval a sdělil, že provozovatel dráhy SŽ na daném místě předmětnou vegetaci a stromy v rámci své činnosti odstranil (viz bod 5.2 této ZZ). Trakční stožáry ale z rozhledových trojúhelníků odstranit nelze, takže jejich úplné uvolnění v daném případě není možné.

- DI v průběhu šetření dne 23. 10. 2020 podala Drážnímu úřadu podnět na odstranění stromů a další vegetace zhoršující na přejezdu P4875 rozhled na dráhu a přijíždějící drážní vozidla ve směru od žst. Borohrádek, a to v souladu s § 10 odst. 2 zákona č. 266/1994 Sb., jako drážnímu správnímu úřadu k dalšímu opatření. Drážní úřad následně vyzval provozovatele dráhy SŽ k odstranění lesního porostu, který zhoršoval rozhledové poměry na daném místě. Na to SŽ následně reagovala informací, že po předmětné MU bylo zorganizováno masivní kácení dřevin, které v daném prostoru zhoršovaly rozhledové poměry. Drážní úřad poté dne 12. 11. 2020 vykonal na přejezdu P4875 státní dozor jako reakci na předmětnou MU, přičemž nezjistil závady;

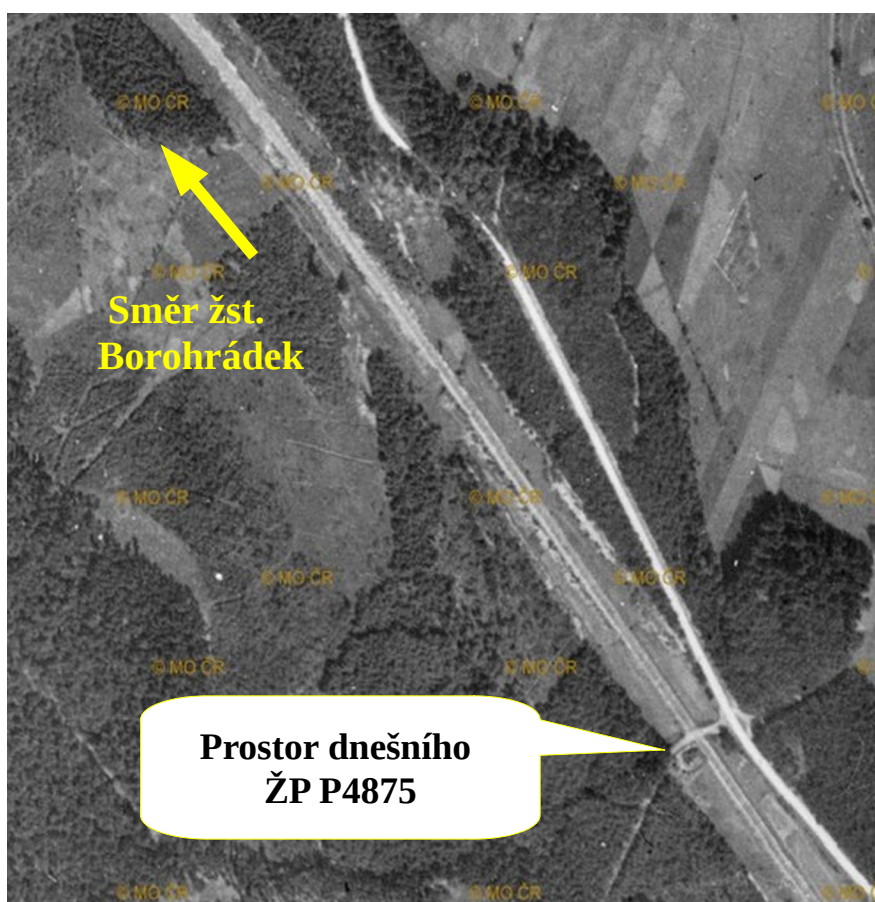
Obr. č. 6: Archivní letecký snímek (rok 1937) železničního přejezdu P4875, který se nachází v pravém dolním rohu Zdroj: <https://lms.cuzk.cz>

Z uvedených leteckých map na Obr. č. 6 a č. 7 je patrné, že prostor přejezdu a okolí dráhy byl dříve udržován ve větším rozsahu a nevyskytovaly se tam například stromy. Zda toto bylo spojeno s ochranou proti požáru u drah s parním provozem nebo to bylo z důvodu rozhledových poměrů, již nelze zpětně zjistit.

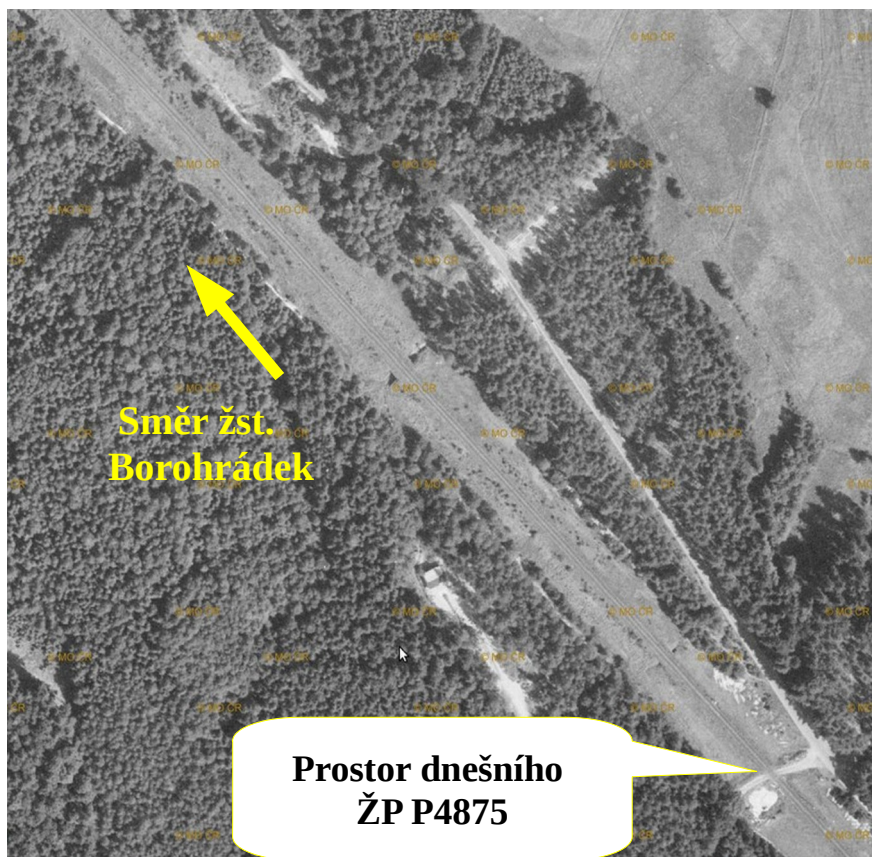
Obr. č. 7: Archivní letecký snímek (rok 1963) železničního přejezdu P4875, který se nachází v pravém dolním rohu Zdroj: <https://lms.cuzk.cz>
