Závěrečná zpráva o výsledcích šetření mimořádné události

Vykolejení vlaku Os 21209 mezi dopravními D3 Chvátkov a Včelnička

Derailment of the regional passenger train No. 21209 between Chvátkov and Včelnička operating control points

č. j.: 6-2012/2021/DI

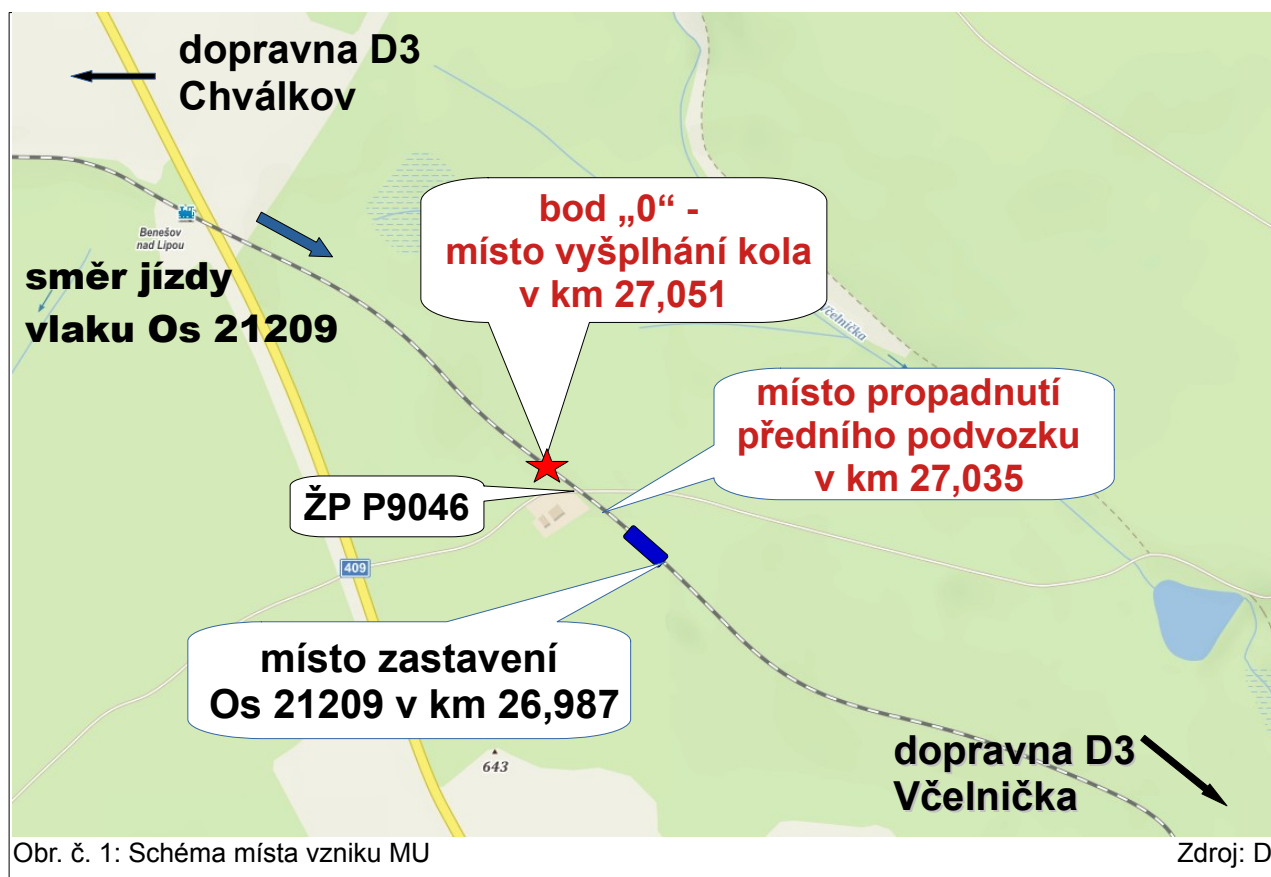
Trať v místě vzniku MU je vedena na mírném náspu v přechodnici z pravostranného oblouku (ve směru jízdy vlaku) do přímého směru na dráze regionální, trati Jindřichův Hradec – Obrataň mezi dopravami D3 Chvátkov a Včelnička v blízkosti ŽP P9046. Trať je jednokolejná o rozchodu 760 mm a není elektrifikovaná. Doprava na trati je organizována a řízena dle vnitřních předpisů SŽDC D3 a PND3.

Obr. č. 1: Schéma místa vzniku MU

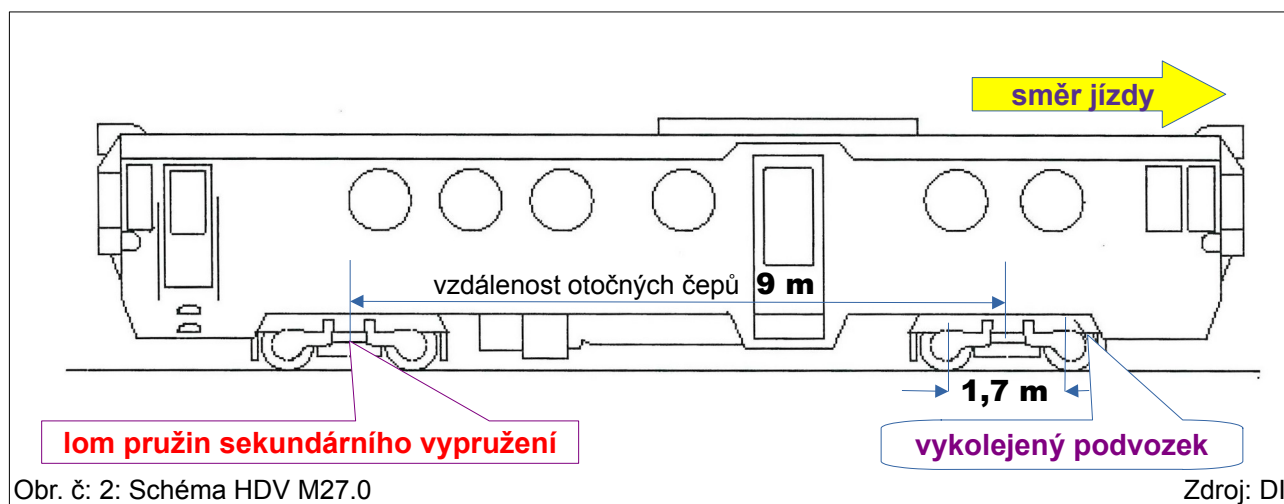
Obr. č: 2: Schéma HDV M27.0
