Závěrečná zpráva o výsledcích šetření mimořádné události

Srážka tramvajového vlaku linky č. 8, kurz 103, se stojícím tramvajovým vlakem téže linky, kurz 116, v Ostravě, v úseku mezi zastávkami Elektra a Karolina

Accident and incident investigation report

Collision of the tram No. 8 course 103 with standing tram No. 8 course 116 in Ostrava, in the section between Elektra and Karolina tram stops

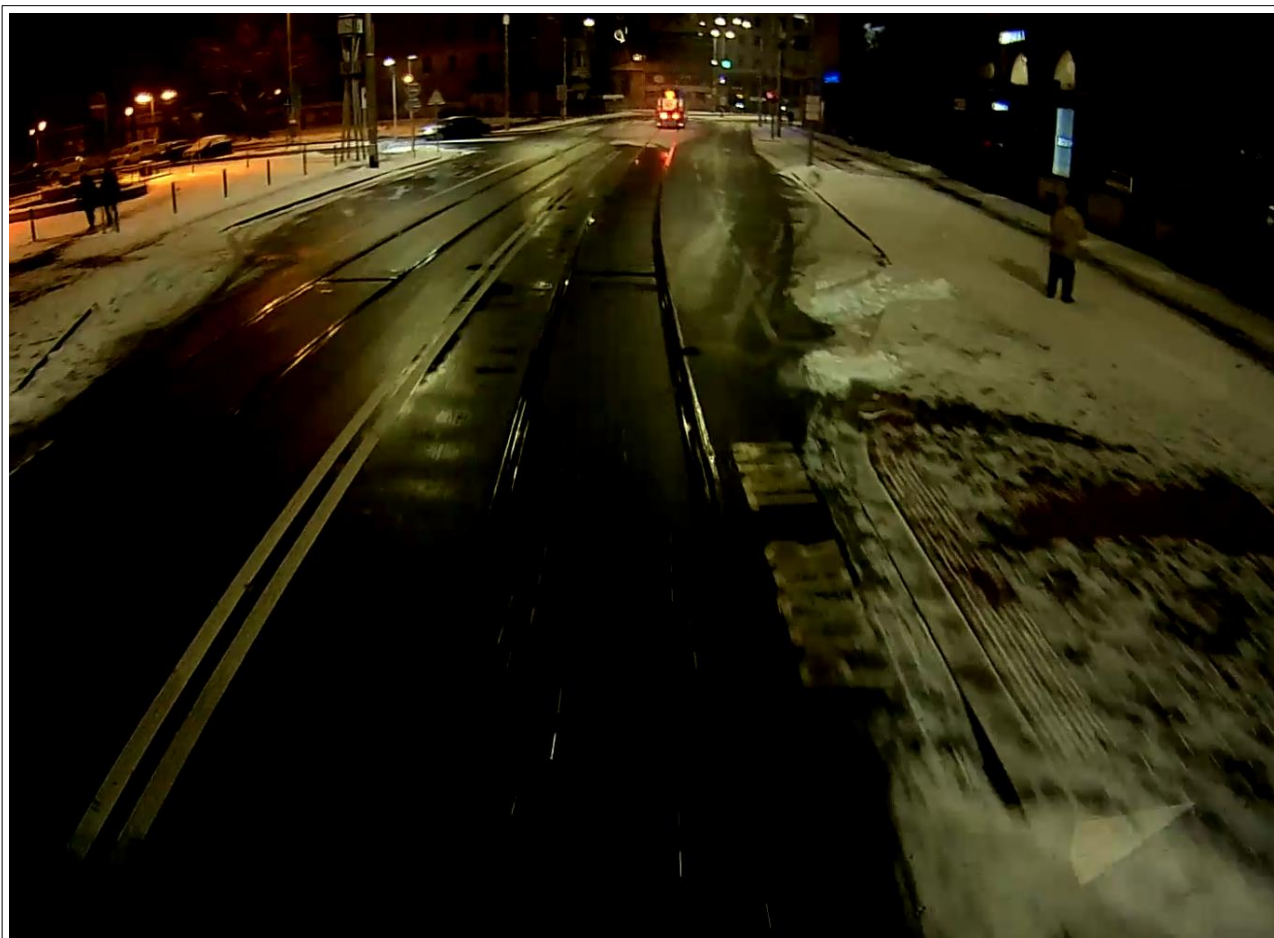
Obr. č. 2 Pohled z kabiny řidiče tramvaje linky č. 8, kurz 103, na zadní čelo tramvaje linky č. 8, kurz 116, stojící před křižovatkou ulic Nádražní a 28. října, zaznamenaný kolizní kamerou v místě označníku zastávky Elektra.

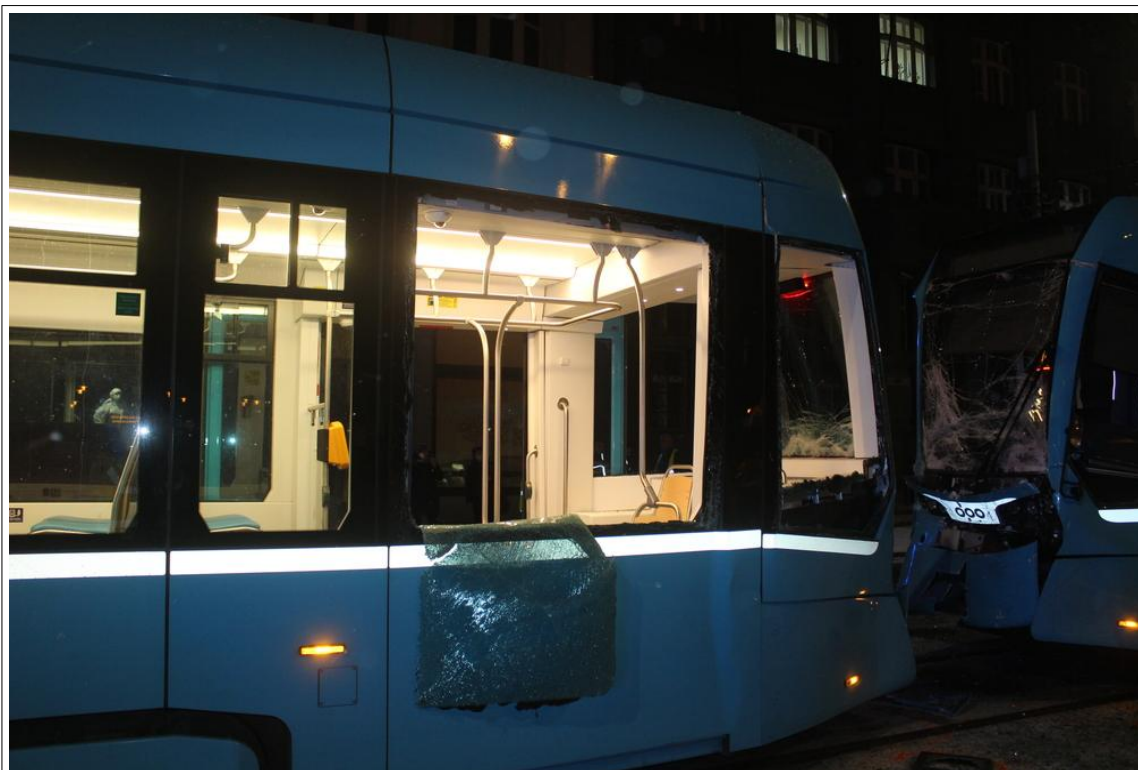
- srážkou byla poškozena tramvaj linky č. 8, kurz 116:
 - zdeformované zadní čelo tramvaje, vč. dveřních křídel a mechanismu zadních nástupních dveří,
 - okna na zadním čele a levé zadní boční okno,

Obr. č. 3: Pohled na zadní část tramvaje linky č. 8, kurz 116, a přední část tramvaje linky č. 8, kurz 103, v konečném postavení po MU. Zdroj: DPO

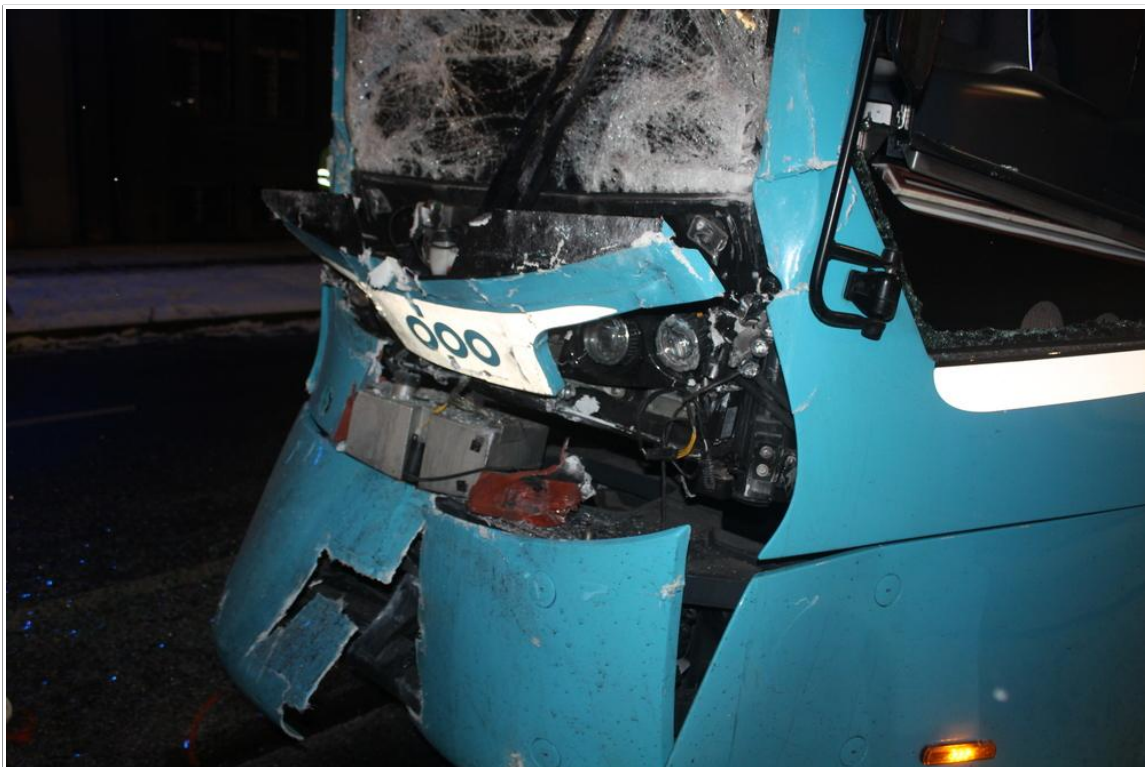
- kloubové spojení předního a zadního članku tramvaje;
- srážkou byla poškozena tramvaj linky č. 8, kurz 103:
 - zdeformované přední čelo tramvaje, vč. dveří na stanoviště řidiče (dále také kabina řidiče) a všech oken v kabině řidiče,

- dveřní křídla a mechanismus předních nástupních dveří,
 - levé boční okno za kabinou řidiče;
- oba řidiči tramvají se po MU podrobili orientační zkoušce na přítomnost alkoholu v dechu s negativním výsledkem. Vyšetření na přítomnost jiných návykových látek byl podroben řidič tramvaje linky č. 8, kurz 103, s výsledkem negativní;

Obr. č. 4: Pohled na deformovanou přední část tramvaje linky č. 8, kurz 103, po MU.
