Závěrečná zpráva o výsledcích šetření mimořádné události

Nezajištěná jízda tramvajového vlaku linky č. 7, kurz 6/402, s následnou srážkou s protijedoucím tramvajovým vlakem stejné linky, kurz 7/276, v Ostravě v prostoru křižovatky ulic Opavská a Martinovská

Accident and incident investigation report

Unsecured movement of the tram No. 7 course 6/402 with consequent collision with oncoming tram No. 7 course 7/276 in Ostrava, in the area of the road crossing Opavská and Martinovská streets

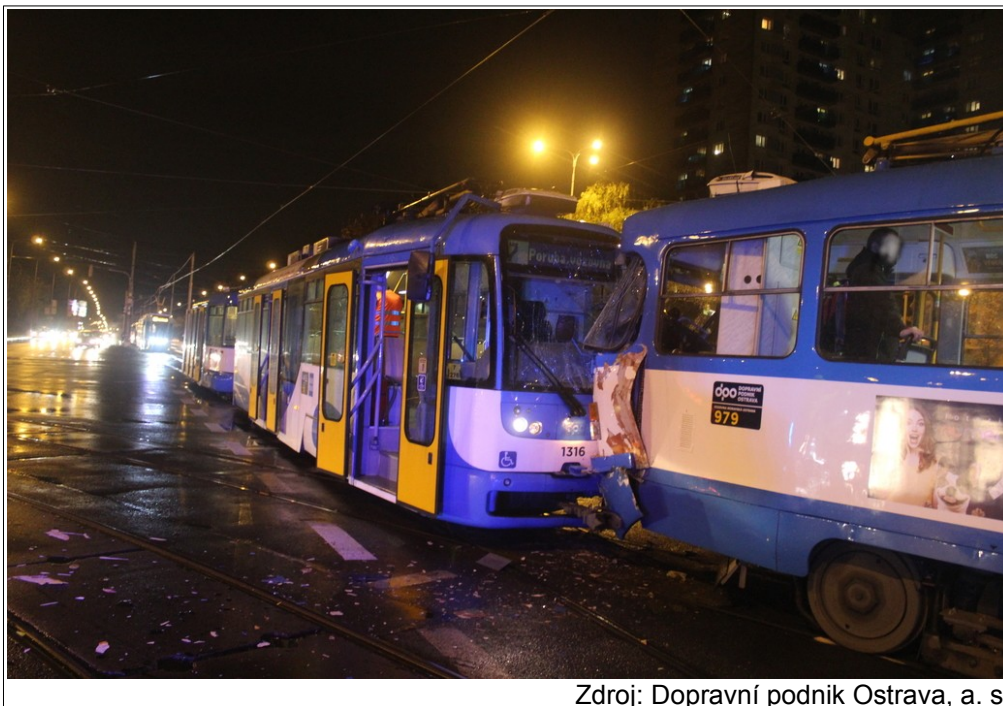
Popis události: nezajištěná jízda tramvajového vlaku linky č. 7, kurz 6/402, s následnou srážkou s protijedoucím tramvajovým vlakem stejné linky, kurz 7/276.

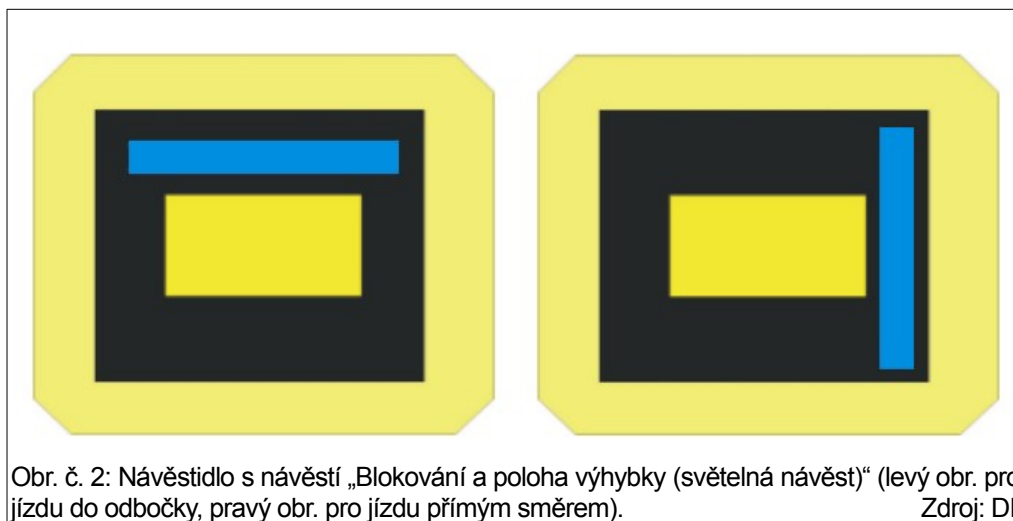
V době, kdy se tramvaj služební jízdy nacházela za křižovatkou ulic Opavská a Martinovská, tramvaj linky č. 7, kurzu 6/402, stála na zastávce Telekomunikační škola. V 17:22:34 h uvedla řidička tramvaj do pohybu směrem ke křižovatce. SSZ před křižovatkou ze směru od zastávky Telekomunikační škola signalizovalo signál „Stůj“, výhybka č. 644 byla následkem závady v bezkontaktní komunikaci mezi DV tramvaje služební jízdy a přijímačem BSV stále postavena a zajištěna v poloze pro jízdu DV proti hrotu do odbočky vlevo (zařízení výhybky se nenacházelo v tzv. klidovém stavu). Návěstidlo výhybky č. 644 proto návěstilo návěst „Blokování a poloha výhybky (světelná návěst)“ **ve směru do odbočky vlevo**.

Obr. č. 2: Návěstidlo s návěstí „Blokování a poloha výhybky (světelná návěst)“ (levý obr. pro jízdu do odbočky, pravý obr. pro jízdu přímým směrem). Zdroj: DI

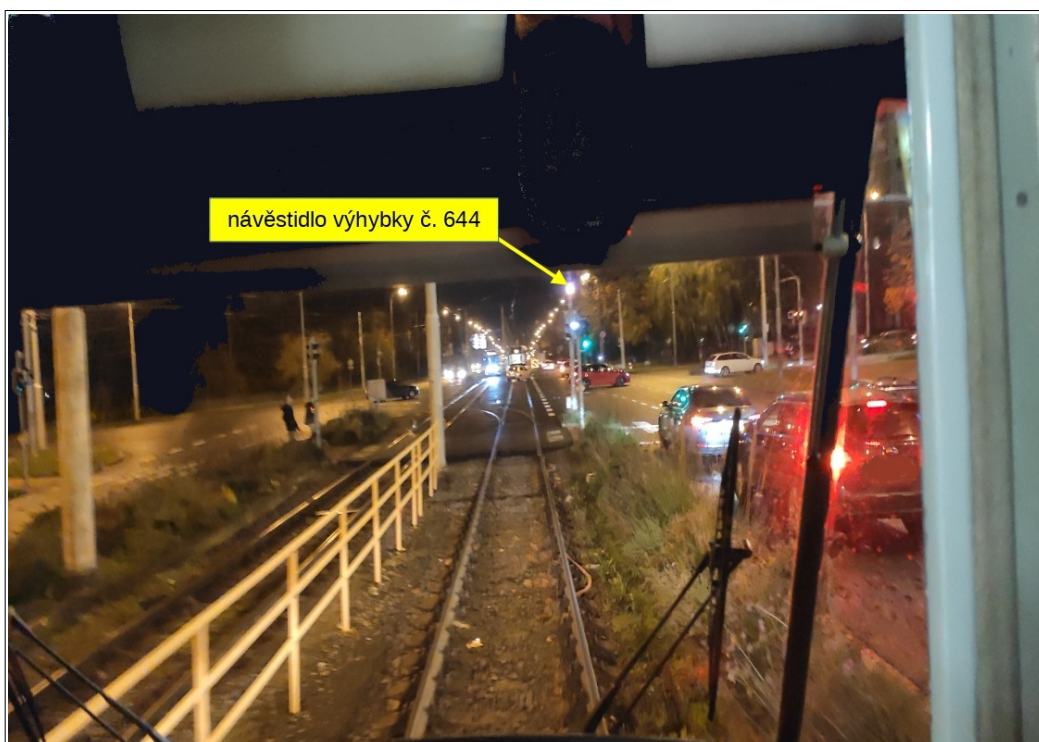
- nezjištění návěsti návěštěné světelným návěstidlem výhybky č. 644 a nesprávné polohy jazyků výhybky č. 644 řidičkou tramvajového vlaku linky č. 7, kurz 6/402.

Obr. č. 3: Pohled na návěstidlo výhybky č. 644, které návěstí návěst „Blokování a poloha výhybky (světelná návěst)“.
Zdroj: DI

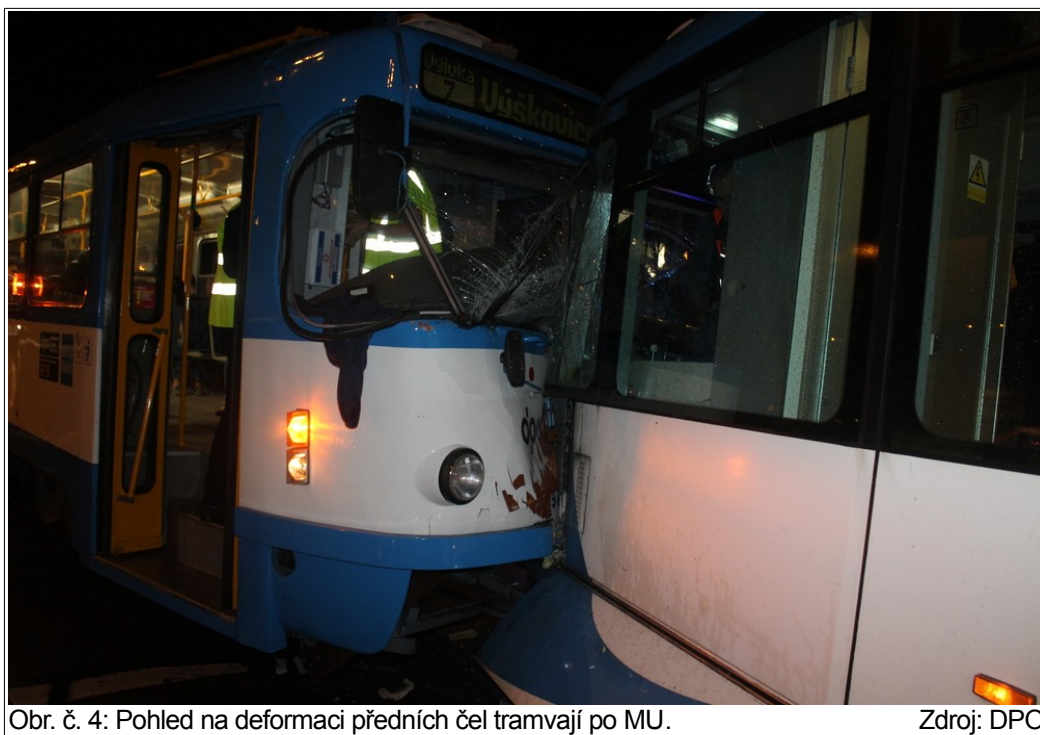
Obr. č. 4: Pohled na deformaci předních čel tramvají po MU.
Zdroj: DPO
