The Rail Safety Inspection Office

Srážka vlaků Pn 48378 a Lv 43398 na dráze celostátní mezi železničními stanicemi
Děčín-Prostřední Žleb a Dolní Žleb

Accident and incident investigation report

Collision of freight train No. 48378 with locomotive train No. 43398 between
Děčín-Prostřední Žleb a Dolní Žleb stations

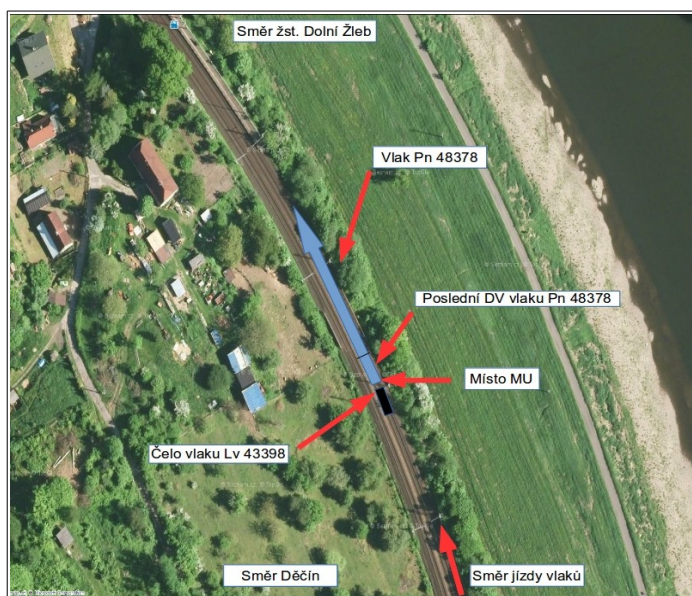
Obr. č. 1: Schéma místa vzniku MU.

- místo vzniku MU se nacházelo v km 8,833, tj. 46 m za začátkem přechodnice levého oblouku 2. TK Děčín-Prostřední Žleb – Dolní Žleb;
- při MU k vykolejení DV ani úniku ekologicky závadných látek (kapalin) nedošlo;

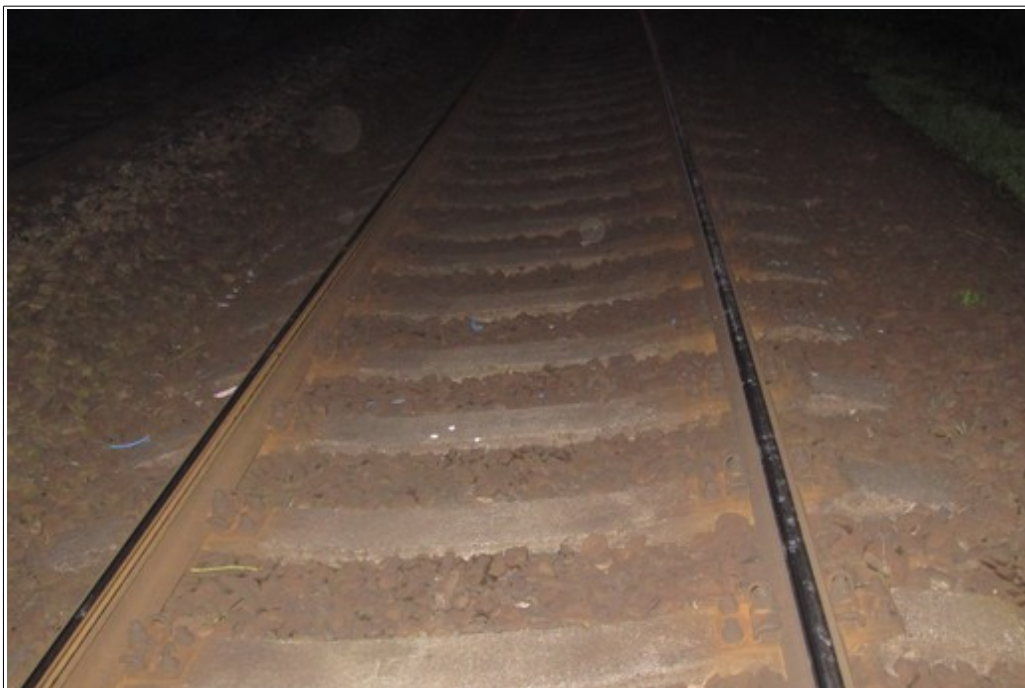
- v okolí místa vzniku MU od km 8,829 do km 8,866 se ve 2. TK nacházely fragmenty odlomeného modrého laku skříně HDV vlaku Lv 43398;
- čelo i konec vlaku Lv 43398 byly v době ohledání označeny předepsanými návěstmi;

Obr. č. 2: Pohled na místo vzniku MU s viditelnými stopami laku, odpadlého z HDV vlaku Lv 43398 při srážce s vlakem Pn 48378.
Zdroj: DI

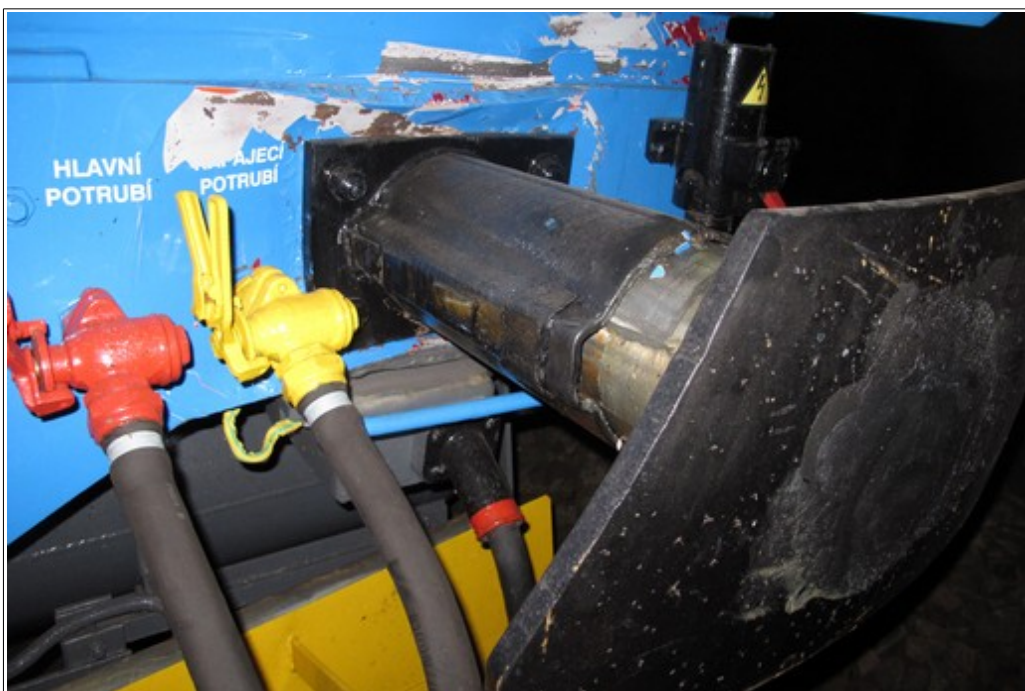
- HDV 372.006-7 bylo viditelně poškozeno srážkou – mj. přední narážecí ústrojí bylo vmáčknuto cca 5 cm do předního čelníku, levý podélník v prostoru před příčným předního (prvního) podvozku byl prohnut, lak předního čelníku a levého podélníku byl poškozen;

Obr. č. 3: Pohled na deformovaný čelník a nárazecí ústrojí HDV 372.006-7 po vzniku MU.
Zdroj: DI
