Závěrečná zpráva o výsledcích šetření mimořádné události

Nedovolená jízda vlaku Os 7152 za úroveň cestového návěstidla Lc1 s návěstí zakazující jízdu a jeho vjetí do postavené vlakové cesty pro vjezd vlaku Os 7151 v železniční stanici Jablonné nad Orlicí

Accident and incident investigation report

Unauthorized movement of the regional passenger train No. 7152 behind the route signal device Lc1 and its entry into the train route for the entrance regional passenger train No. 7151 at Jablonné nad Orlicí station

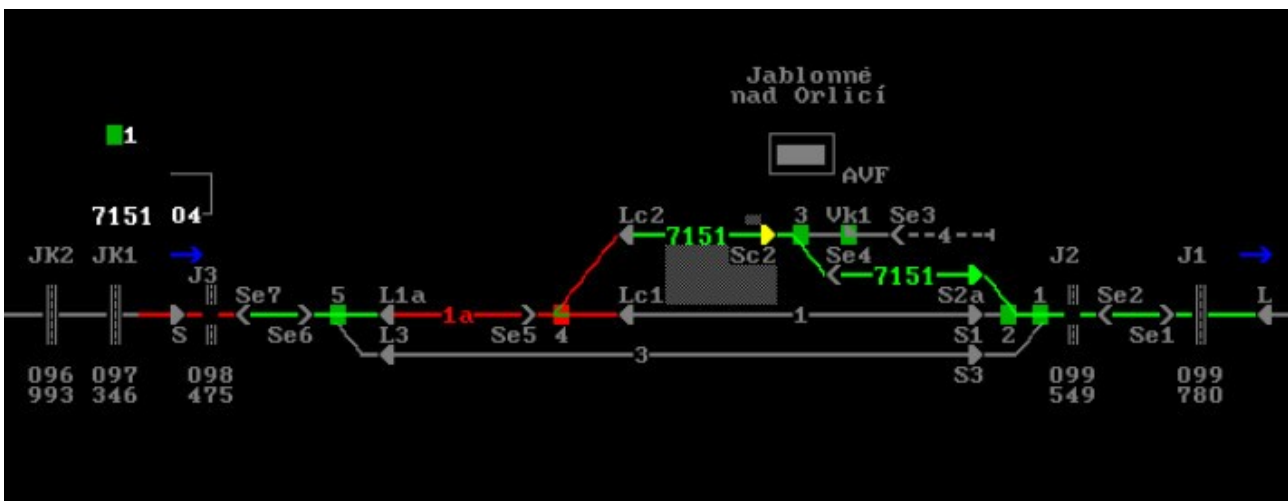
- 6:51:51 h obsluhou SZZ zahájeno stavění vlakové cesty pro vlak Os 7152 od návěstidla L na 1. SK;
- 6:58:37 h obsluhou SZZ zahájeno stavění vlakové cesty pro vlak Os 7151 od návěstidla S na 2. SK;
- 7:09:25 h vlak Os 7152 je celý na 1. SK;
- 7:11:33 h postavena vlaková cesta pro vjezd/odjezd vlaku Os 7151 na/z 2. SK, vjezdové návěstidlo S návěstí návěst „Rychlost 40 km·h⁻¹ a očekávejte rychlost 40 km·h⁻¹“
- 7:12:08 h vlak Os 7152 projíždí cestové návěstidlo Lc1 v poloze „Stůj“ (viz Obr. č. 2);
- 7:12:09 h vjezdové návěstidlo S před vlakem Os 7151 přechází na návěst „Stůj“ (viz Obr. č. 2);
- 7:12:13 h ztráta kontroly výhybky č. 4 – indikace rozřezu (viz Obr. č. 2);
- 7:12:23 h vlak Os 7151 projíždí, po změně povolující návěstí na návěst „Stůj“, kolem návěstidla S (viz Obr. č. 2).

Obr. č. 2: Vlak Os 7152 projel návěstidlo Lc1 v poloze „Stůj“ → SZZ změnilo návěst „Rychlost 40 km·h⁻¹ a očekávejte rychlost 40 km·h⁻¹“ pro vlak Os 7151 na návěstidlo S na návěst „Stůj“ → vlak Os 7152 násilně přestavil výhybku č. 4 → vlak Os 7151 projel návěstidlo S v poloze „Stůj“ (červené indikace).

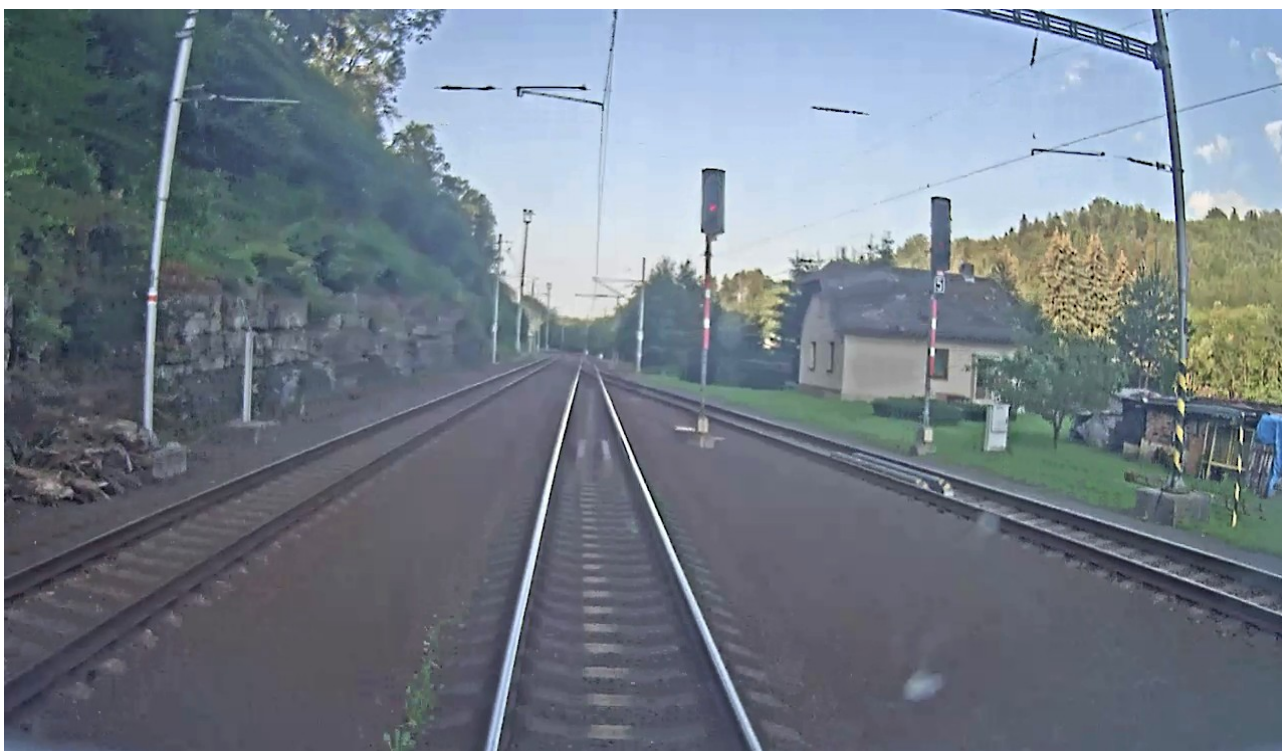
Obr. č. 3: Vlaková kamera na vlaku Os 7152 zaznamenávající jízdu proti návěsti „Stůj“.

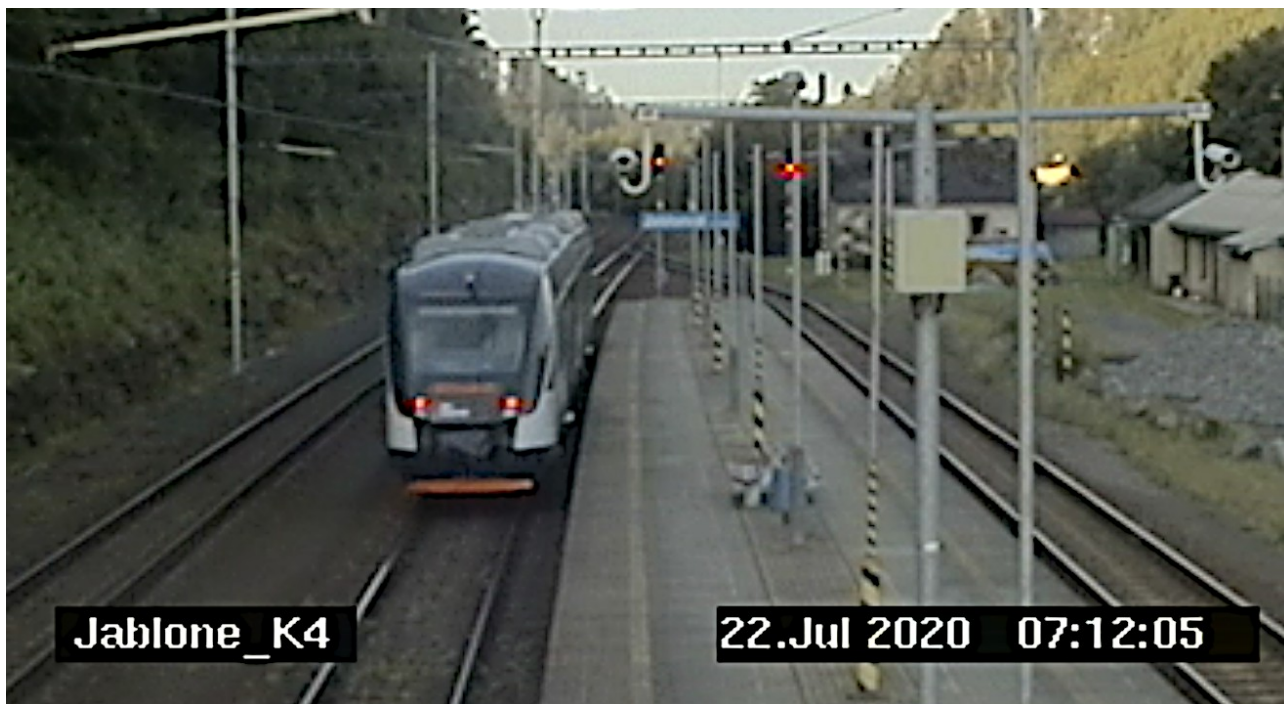
- 07:12:08 h vlak Os 7152 pokračoval v jízdě směrem k žst. Letohrad kolem cestového návěstidla Lc1 s návěstí „Stůj“;
 - 07:12:20 h vlak Os 7152 zastavil zadní částí v prostoru výhybky č. 4.

Obr. č. 4: Nástupištní kamera v žst. Jablonec ukazuje jízdu vlaku Os 7152 proti návěsti „Stůj“.

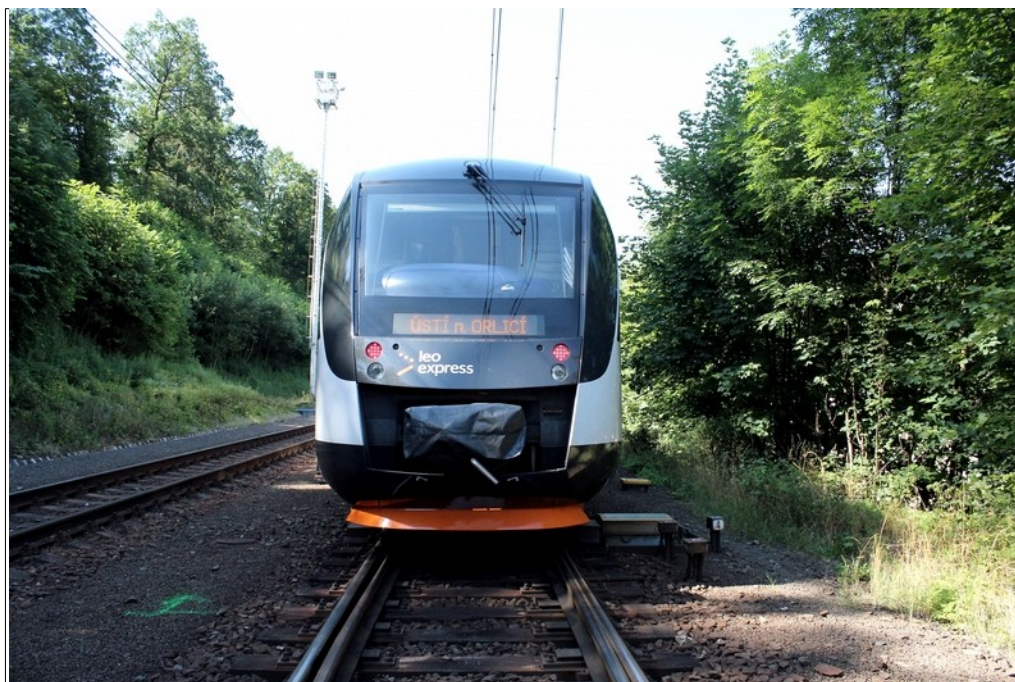
- při nedovolené jízdě vlaku Os 7152 došlo k rozřezu výhybky č. 4 v km 98,974. Na jejím levém jazyku ve směru jízdy vlaku byly nalezeny stopy okolku po násilném přestavení. K žádnému dalšímu poškození infrastruktury nedošlo.

Obr. č. 5: Vlak Os 7152 zastavil poslední nápravou zadního podvozku na výhybce č. 4

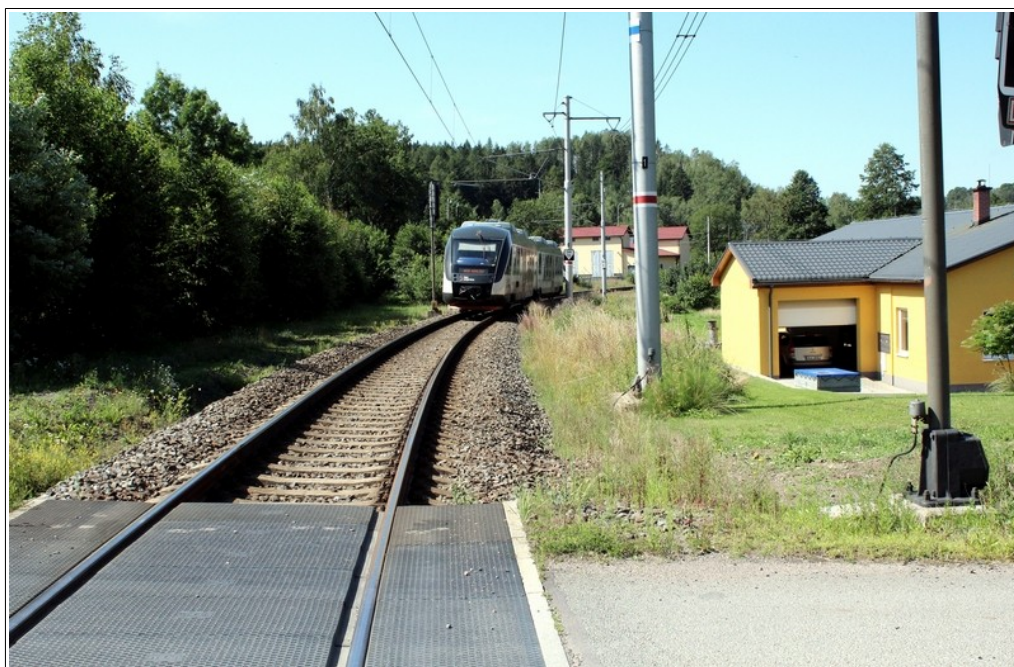
nachází PZS P4074, který byl v té době v činnosti. Čela vlaků byla po jejich zastavení od sebe vzdálena 508 m.

Obr. č. 8: Čelo vlaku Os 7151 zastavilo 46 m před PZS P4074
