The Rail Safety Inspection Office

Nedovolená jízda vlaku Pn 52184 za hlavní (odjezdové) návěstidlo S1 s návěstí „Stůj“, srážka s odstaveným hnacím drážním vozidlem a vykolejení v železniční stanici Jihlava

Accident and incident investigation report

Unauthorized movement of the freight train No. 52184 behind the main departure signal device S1, consequent collision with standing rolling stock and derailment at Jihlava station

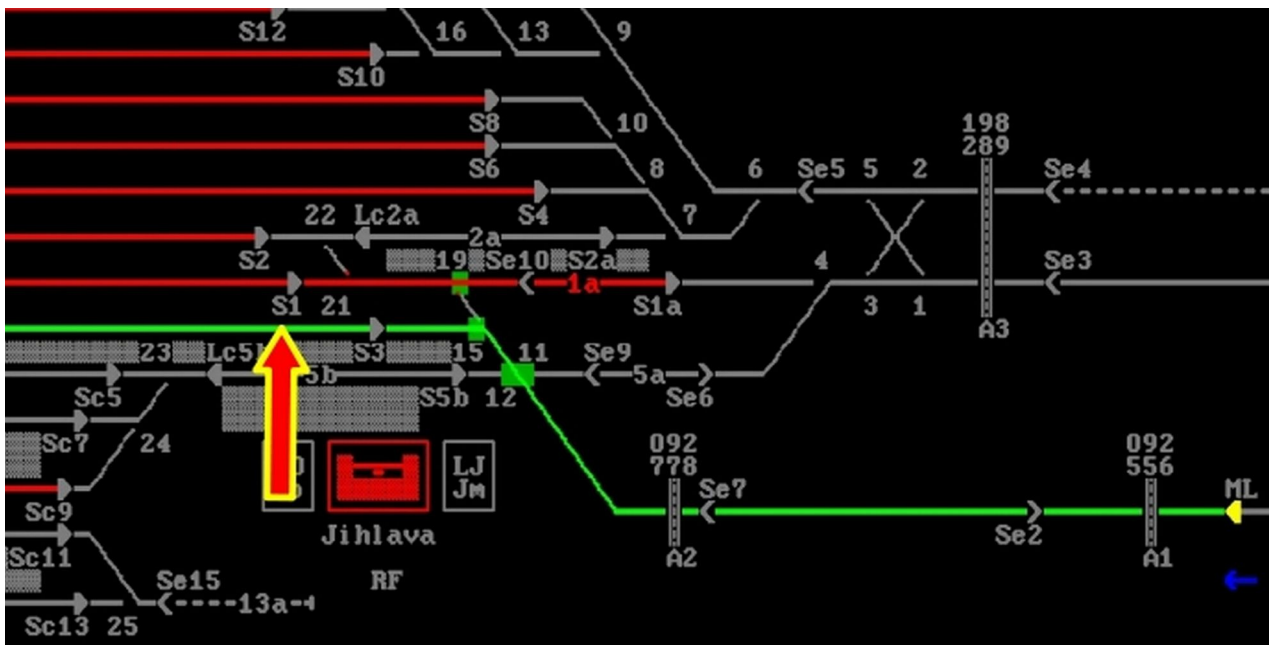
- 5:46:29 h postavení vlakové cesty pro vlak Pn 52184 od vjezdového návěstidla S na SK č. 1. Vjezdové návěstidlo S začalo návěstit návěst „Výstraha“, návěstidlo S1 návěstilo návěst „Stůj“;
- 5:50:37 h vlak vjel za vjezdové návěstidlo S do obvodu žst. Jihlava;
- 5:52:01 h čelo vlaku nedovoleně projelo za návěstidlo S1 s návěstí „Stůj“ a obsadilo KO V19-21 (viz Obr. č. 2);

Obr. č. 2: Čelo vlaku Pn 52184 nedovoleně projíždí za návěstidlo S1 s návěstí „Stůj“ a obsazuje KO V19-21.
Zdroj: SŽ

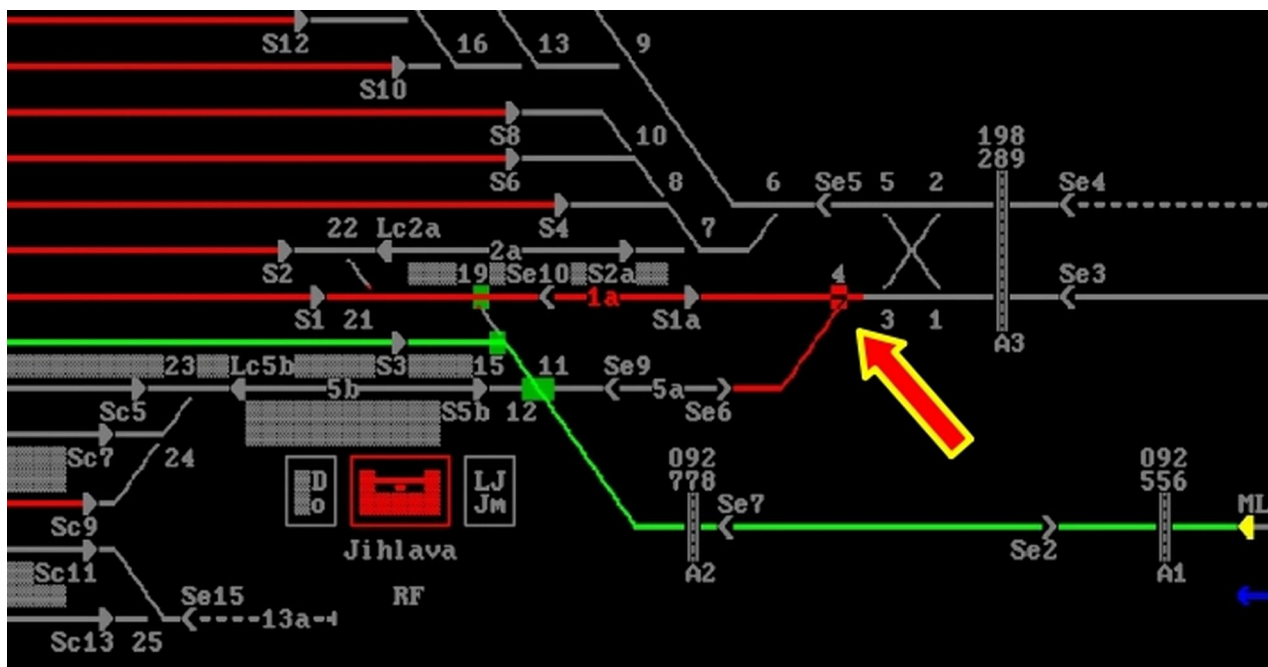
- 5:52:25 h vlivem srážky sunuté odstavené HDV držitele ČDC obsadilo KO 1a;
- 5:52:41 h vlivem jízdy DV po srážce došlo před jejich zastavením k násilnému přestavení (rozřezu) výhybky č. 4 (viz Obr. č. 3).

Obr. č. 3: Vlivem jízdy DV po srážce dochází před jejich zastavením k násilnému přestavení (rozřezu) výhybky č. 4
Zdroj: SŽ

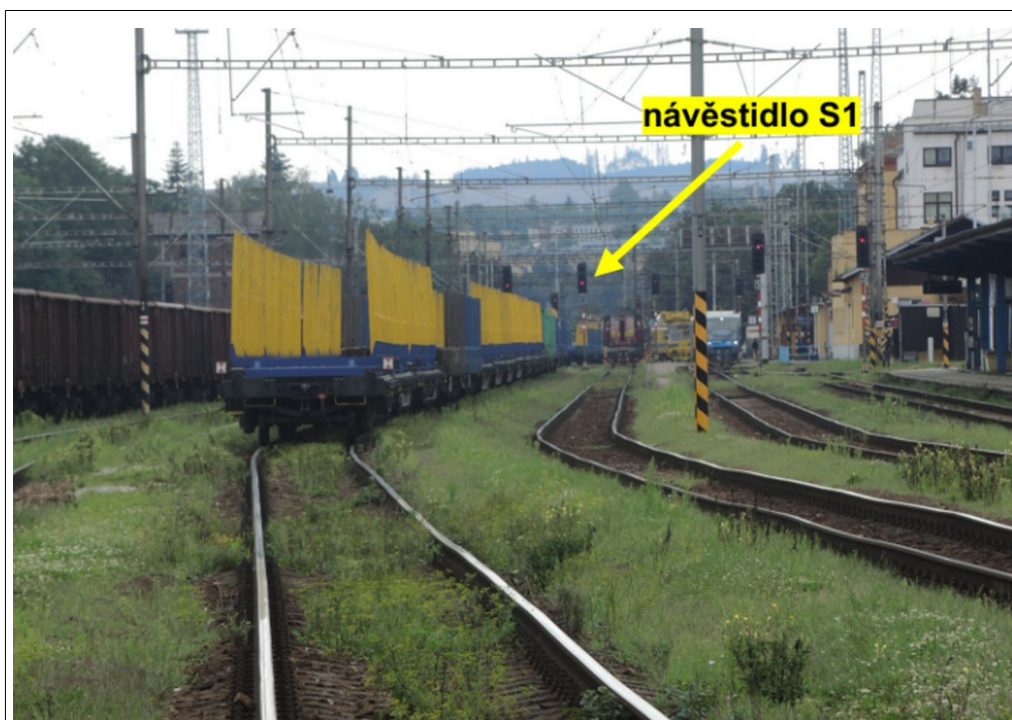
Návěstidlo S1 je stožárové hlavní odjezdové pětiznakové návěstidlo typu AŽD, umístěné vpravo u 1. SK. Viditelnost byla vyhovující;

Obr. č. 4: Viditelnost návěstidla S1 a návěstěné návěsti „Stůj“ od návěstidla L3, ze vzdálenosti 496 m

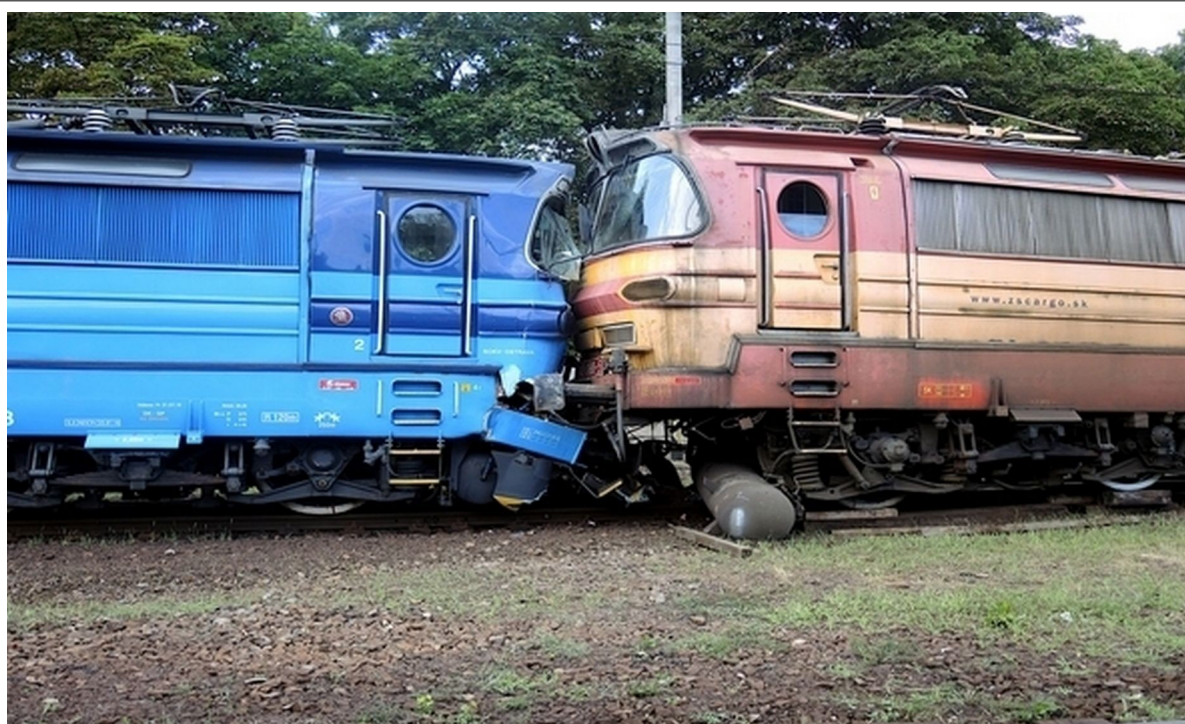
Obr. č. 5: Sražená a zaklíněná HDV po zastavení. Vlevo odstavené HDV, vpravo vlakové HDV

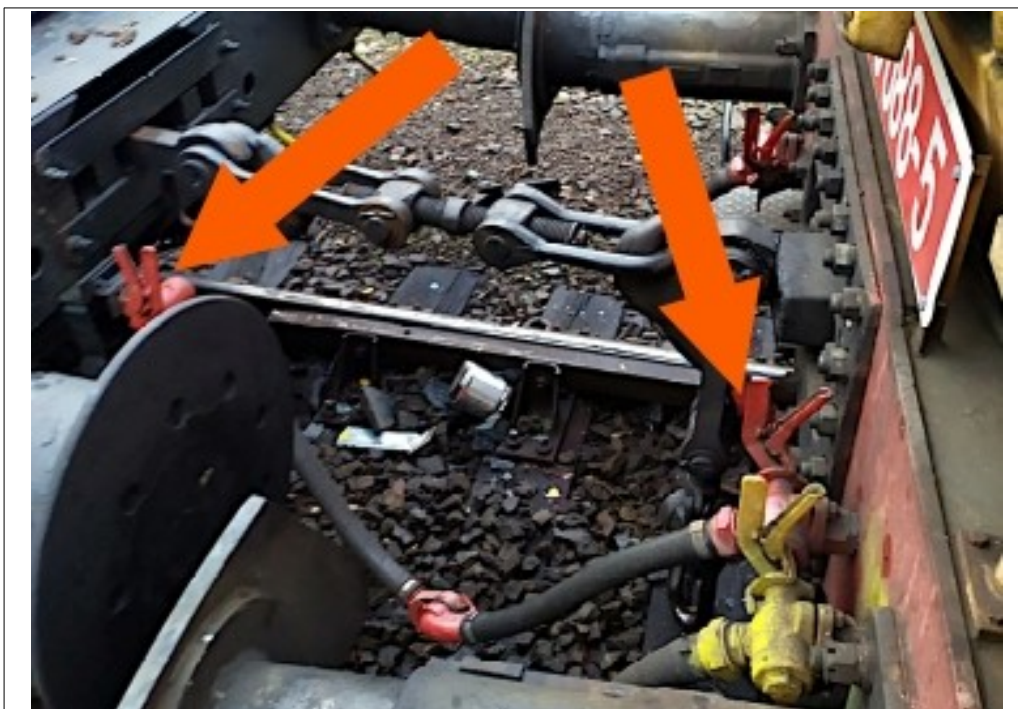
- failure to open of the coupling valves of continuous automatic pressure brake between the locomotive and the first towed rolling stock;
- failure to perform a simple brake test of the train at Havlíčkův Brod station.

Obr. č. 6: Uzavřené spojkové kohouty mezi HDV a 1. TDV vlaku Pn 52184, foto pořízené bezprostředně po zastavení vlaku po MU

1. The railway undertaking's employees will be instructed about the causes of the occurrence and about the correct procedures for connecting the rolling stocks to each other at regular training.
2. Suspension of the validity of the additional certificate of the train driver until the extraordinary examination of the special professional competence according to § 45 of Act 266/1994 Coll.

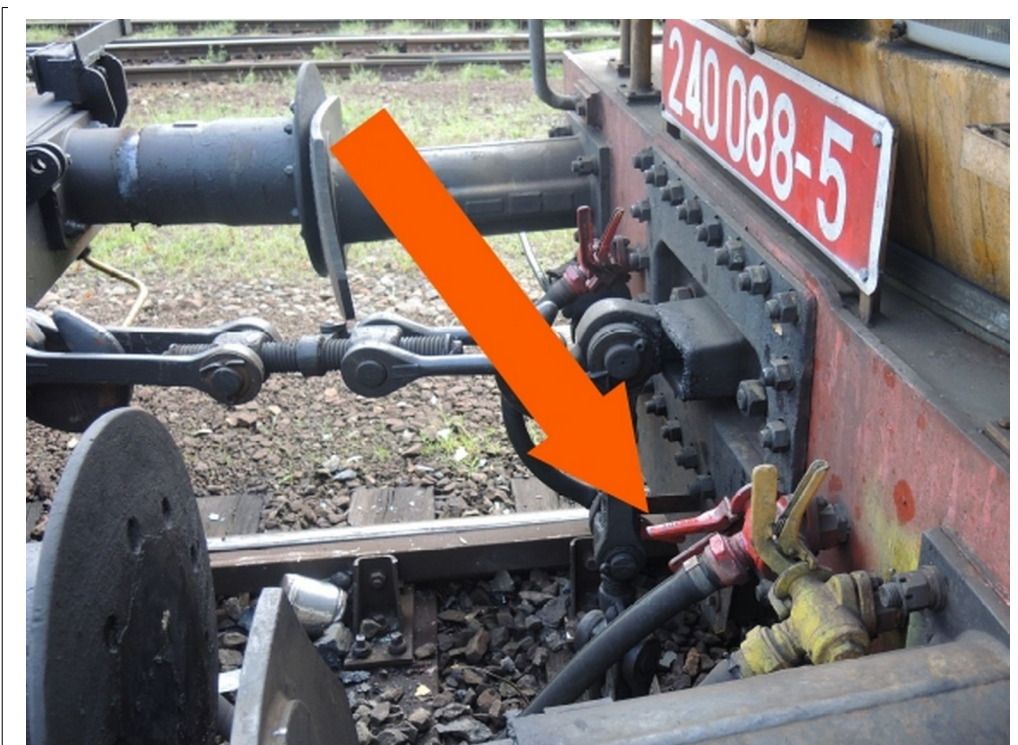
- the train driver of the freight train no. 52184 illegally manipulated with coupling valve between the locomotive and the first towed rolling stock when the train stopped and before arrival of authorized persons;
- the data in the braking report and in the train list did not correspond to the actual condition of the train;
- failure to make a complete entry in the braking report by the train driver of the freight train No. 52184 after alleged perform a simple brake test at Havlíčkův Brod station.

Obr. č. 7: Ukázka otevřeného spojkového kohoutu mezi HDV a 1. TDV vlaku Pn 52184 po příjezdu DI na místo MU
