## **Závěrečná zpráva o výsledcích šetření mimořádné události**

Vykolejení vlaku Os 9803 v železniční stanici Kladno

### **Accident and incident investigation report**

Derailment of the regional passenger train No. 9803 at Kladno station

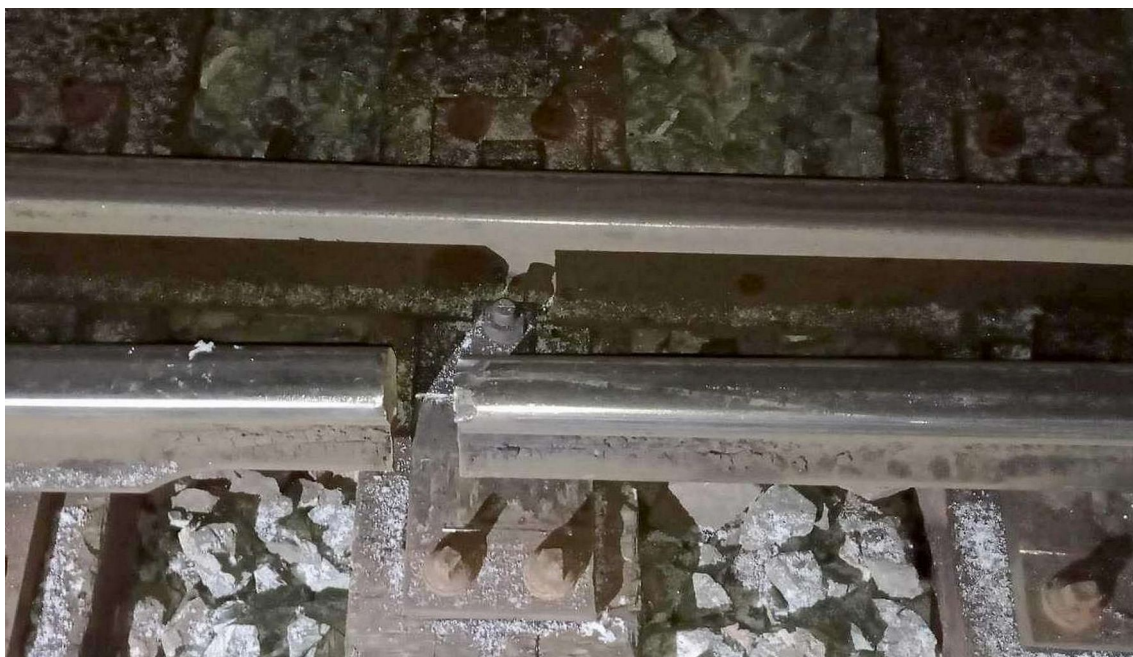
Obr. č. 2: Odlomený jazyk byl posunut o cca 8 cm ve směru jízdy vlaku (doprava). Zdroj: SŽ

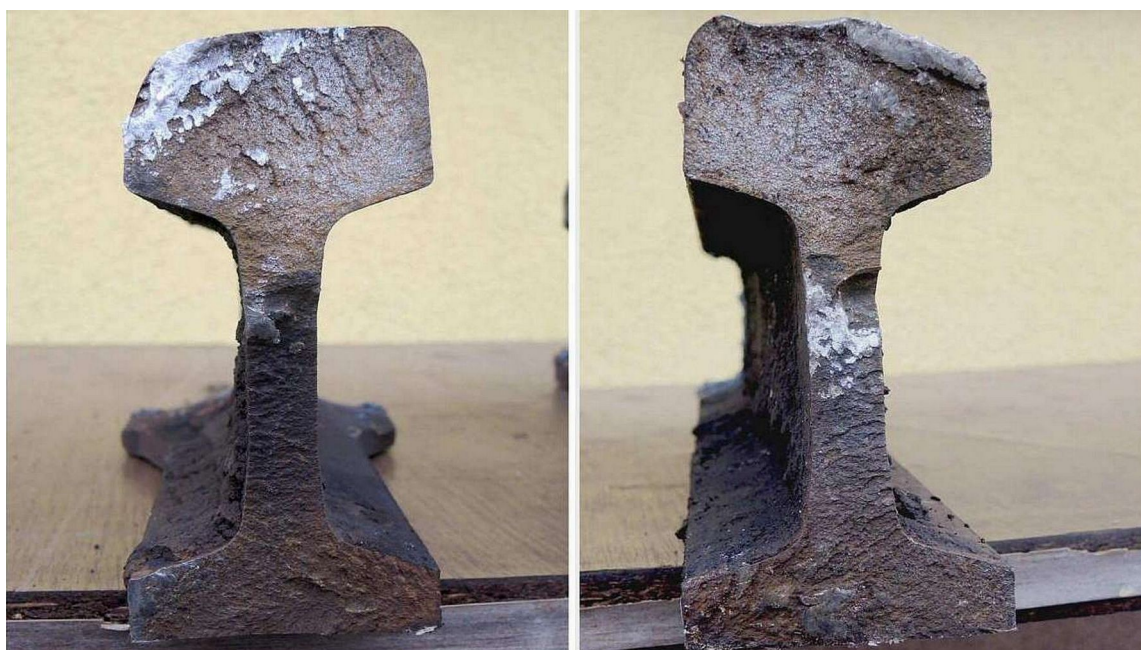
Obr. č. 3: Stav lomových ploch – vlevo před místem lomu, vpravo za místem lomu (ve směru jízdy vlaku). Zdroj: DI

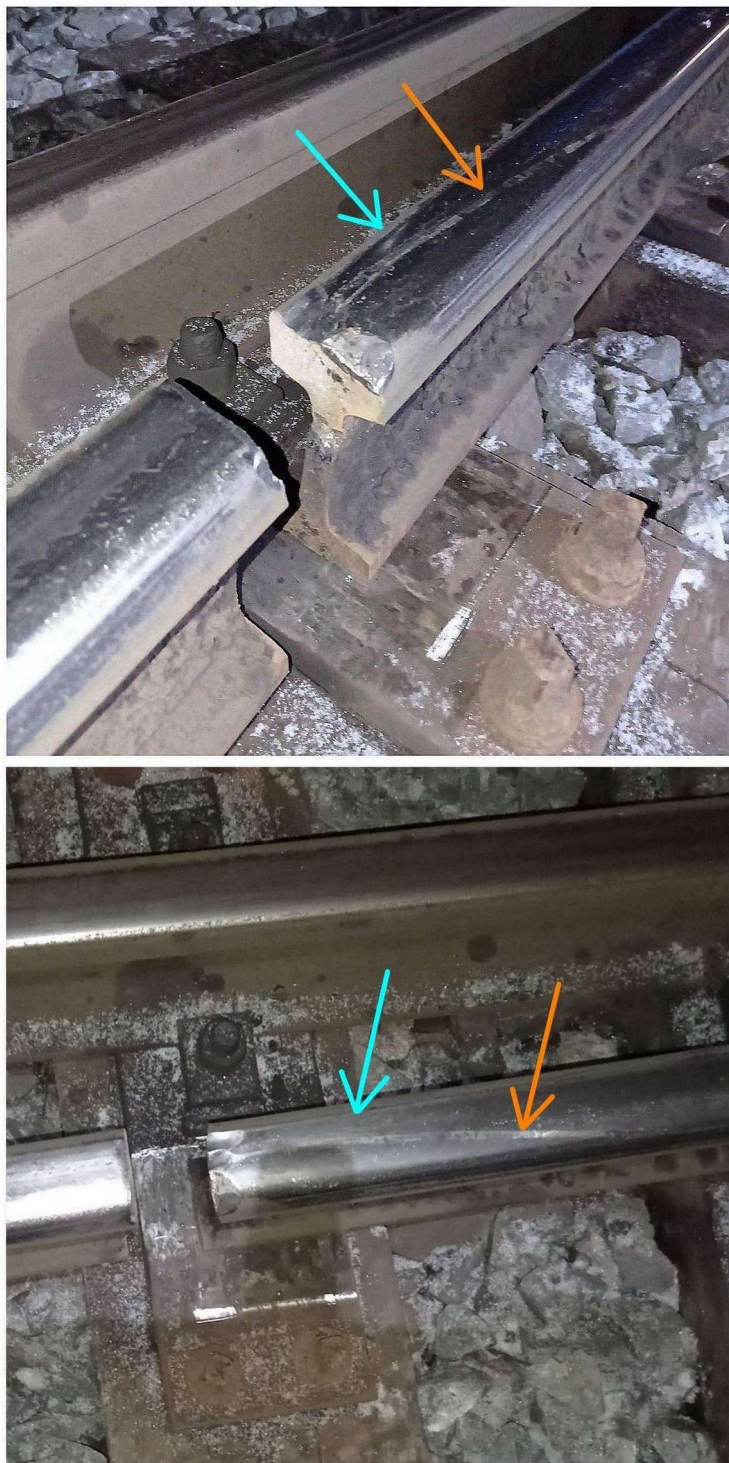
Obr. č. 5: Stav lomových ploch po nakolejení a odtažení DV (vlak jel na fotografiích zleva doprava). Horní polovina lomu se jevila čerstvá, na spodní polovině byla koroze staršího data. Modrou šipkou vyznačena stopa jízdy okolku levého kola 1. dvojkolí po hlavě jazyka, oranžově pak stopa jízdy levého kola 2. dvojkolí, které následně zpětně nakolejilo. Na pojížděné hraně odlomené části jsou zřetelné 4 stopy od nárazu všech levých kol motorové jednotky.  
Zdroj: SŽ

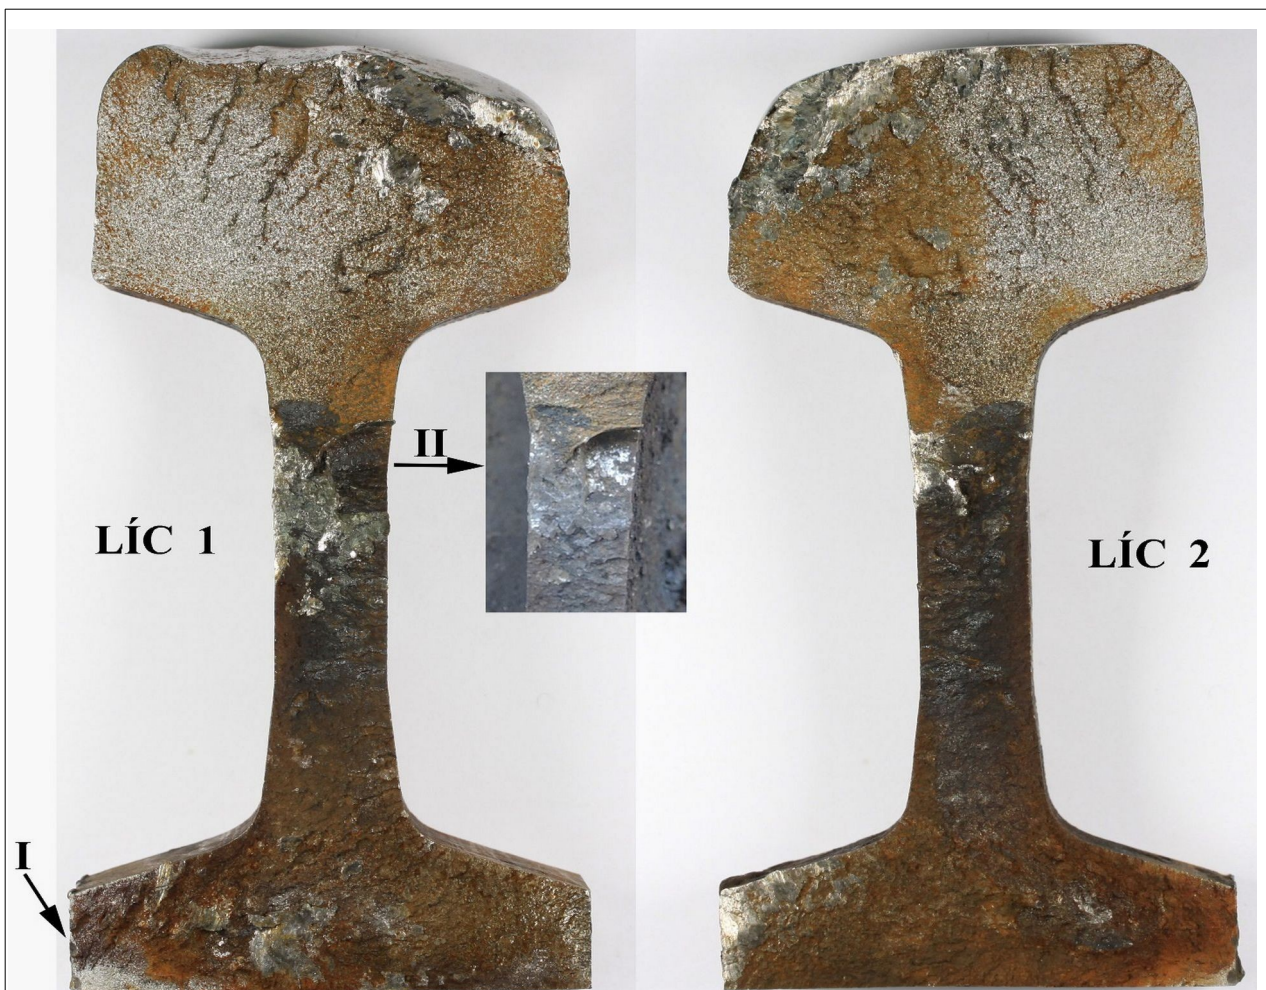
- 4) *K iniciaci dílčích únavových trhlin na boční stěně paty došlo na nerovnostech a nehomogenitách, které mají souvislost s tepelným ovlivněním paty kolejnice.*

- 5) *Oblasti iniciace únavových trhlin ve stojině se nepodařilo lokalizovat. Výrazné korozní a zejména mechanické poškození znemožnilo i v tomto případě podrobnější popis kinetiky rozvoje těchto trhlin. Porovnání celkového charakteru lomu však prokazuje, že korozní vrstva na lomu stojiny je podstatně silnější než vrstva korozních produktů na lomu v patě kolejnice. Navíc ve stojině je únavou porušená oblast prokazatelně větší. Je tedy velmi pravděpodobné, že k iniciaci únavových trhlin ve stojině došlo dříve než k iniciaci únavových trhlin lomu v patě jazyka.*

*K porušení nosného průřezu jazyka výhybky, oslabeného únavovými trhlinami v patě a ve stojině, došlo mechanismem transkrystalického štěpného lomu, tj. stejným mechanismem jakým byla porušena tělesa při zkoušce rázem. Štěpné porušení jazyka se šířilo z čel dílčích únavových trhlin v patě a ve stojině jazyka.*

Obr. č. 6: Makroskopický charakter obou lící lomu jazyka (čištěno). Oblast iniciace únavových trhlin v patě kolejnice je označena šipkou I. Šipkou II je označena oblast „dutiny“ na lomové ploše stojiny.
