## **Závěrečná zpráva o výsledcích šetření mimořádné události**

Vykolejení hnacího drážního vozidla sunutého posunového dílu  
v železniční stanici Kolín

### **Accident and incident investigation report**

Derailment of the locomotive of the shunting operation at Kolín station

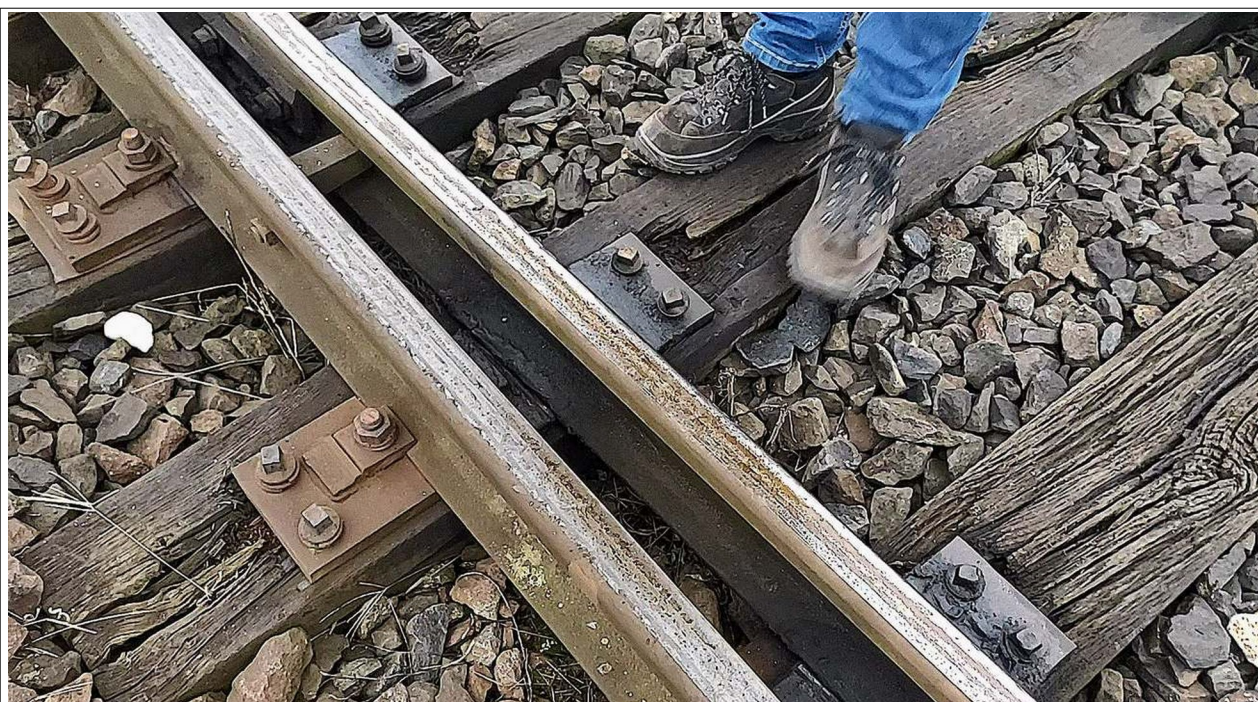
Obr. č. 2: Na 6 prážkách okolo bodu „0“ došlo vlivem nedostatečné držebnosti vrtulí a vyžilych prážců k rozšíření rozchodu a posunu podkladnic pod jedoucím HDV. Vrtule byly při poklepu volné, některé šly volně vytáhnout. Zdroj: videozáznam DI

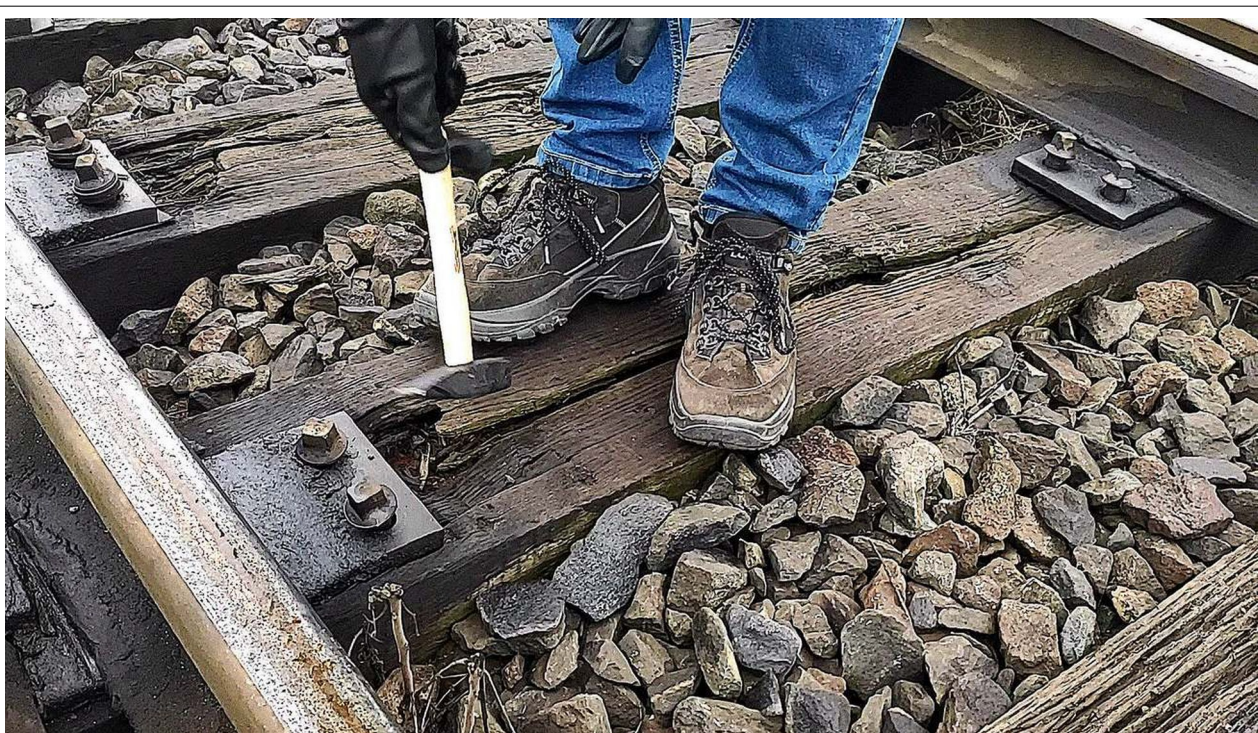
Obr. č. 3: Vyžilé prážce v místě vzniku MU. Zdroj: videozáznam DI

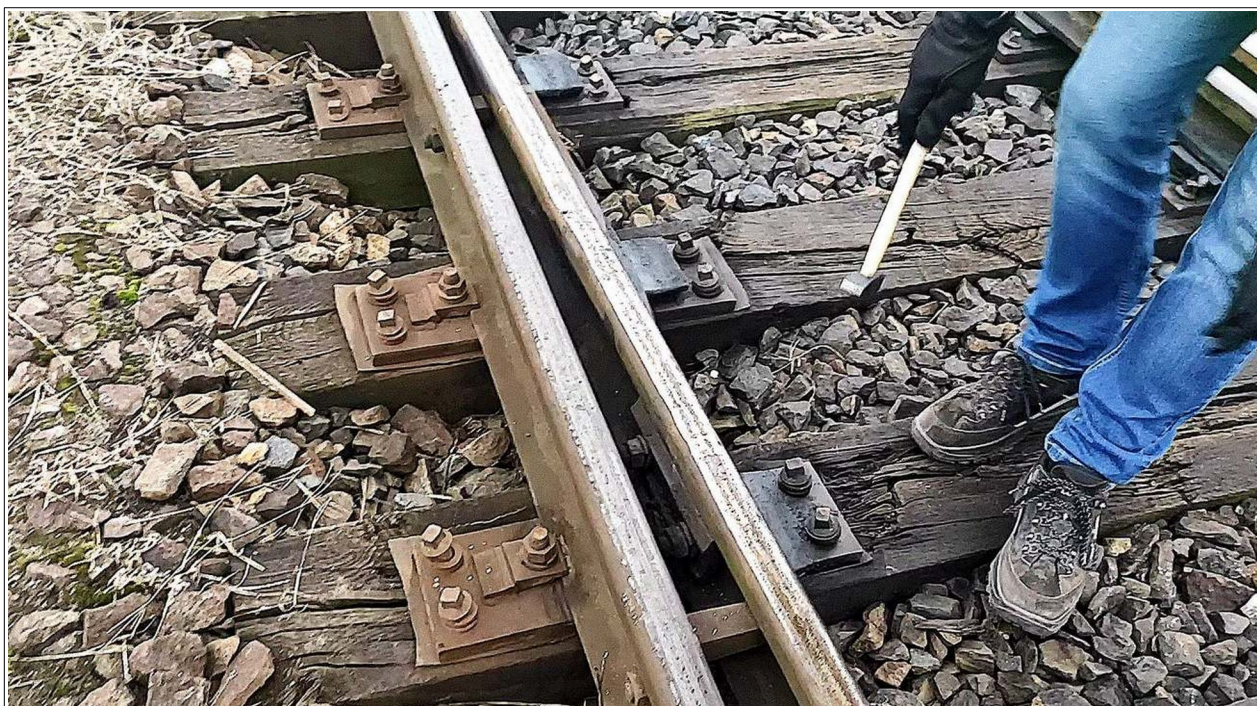
Obr. č. 4: Vyžilé pražce v místě vzniku MU.

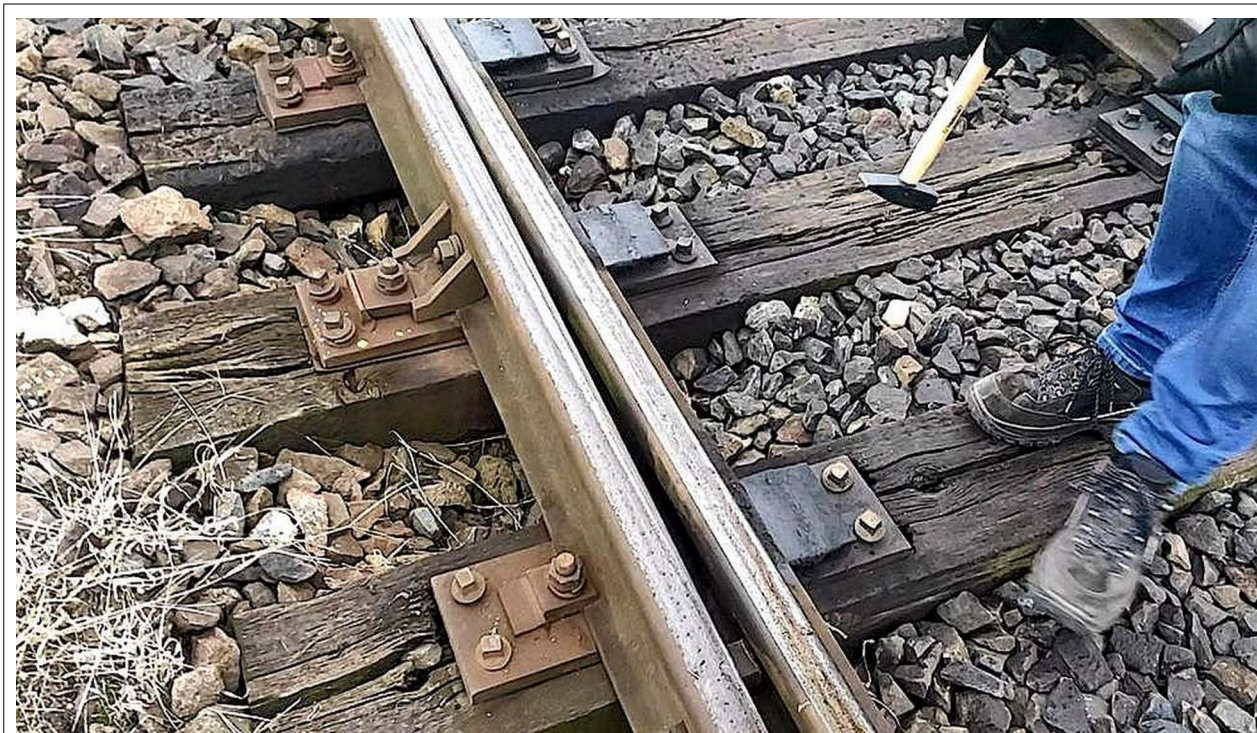
Obr. č. 5: Vyžilé pražce v místě vzniku MU.
