Vykolejení vlaku Pn 62310 v železniční stanici Kralupy nad Vltavou

Accident and incident investigation report

Derailment of the freight train No. 62310 at Kralupy nad Vltavou station

č. j.: 6-2217/2021/DI

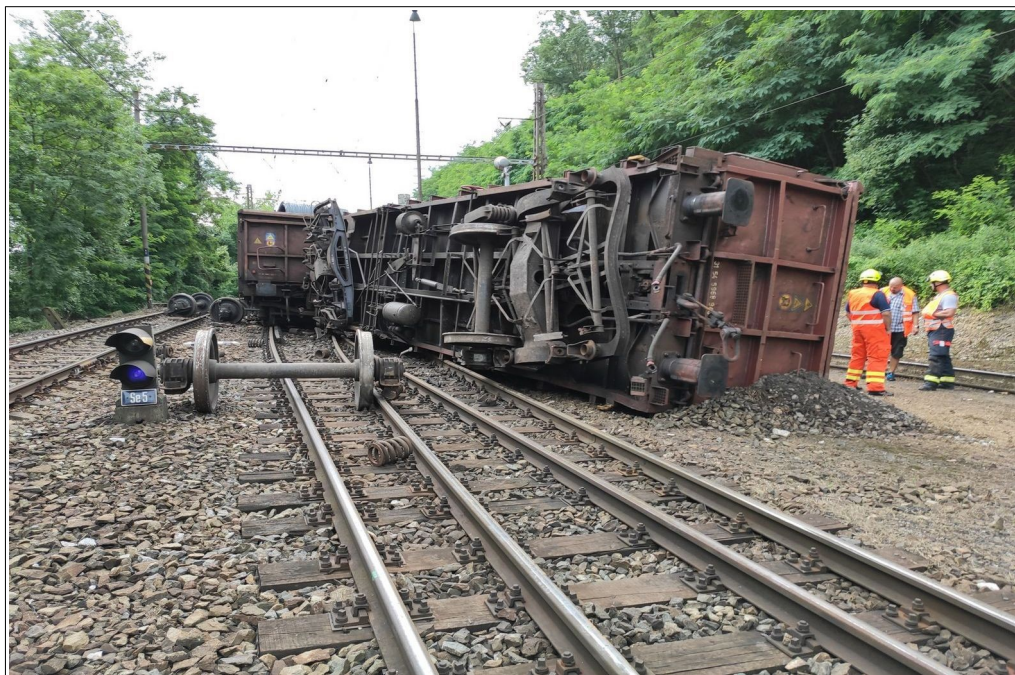
Obr. č. 5: Pohled na vykolejená DV zepředu

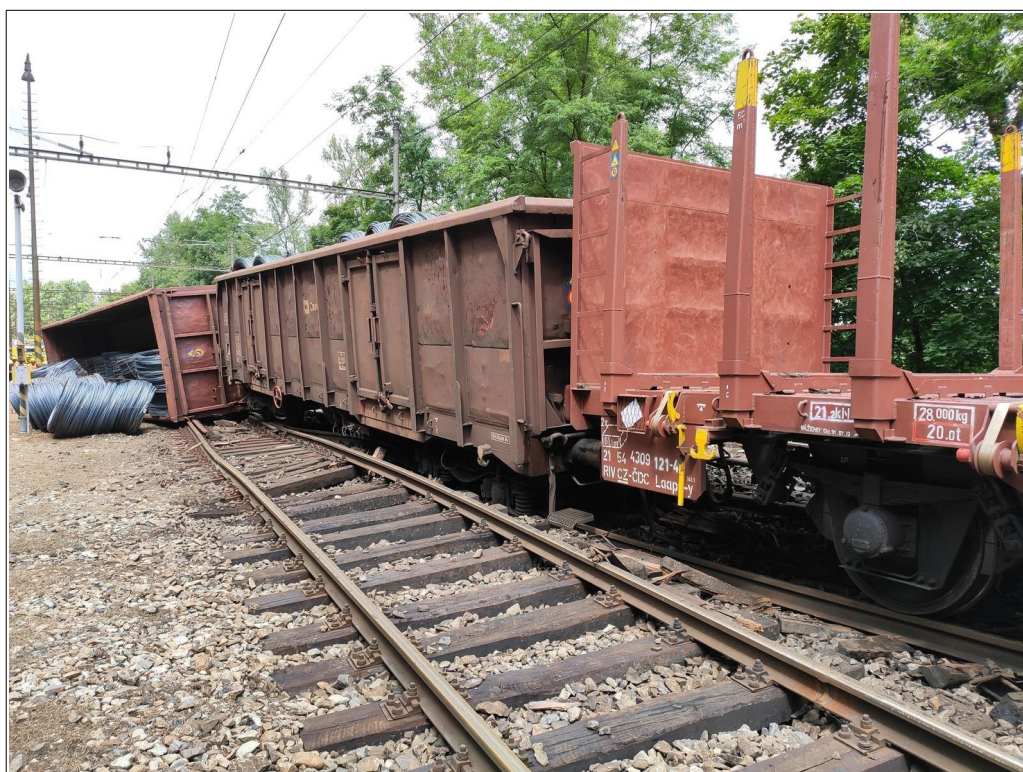
Obr. č. 6: Pohled na vykolejená DV a vysypaný náklad drátů z levé strany

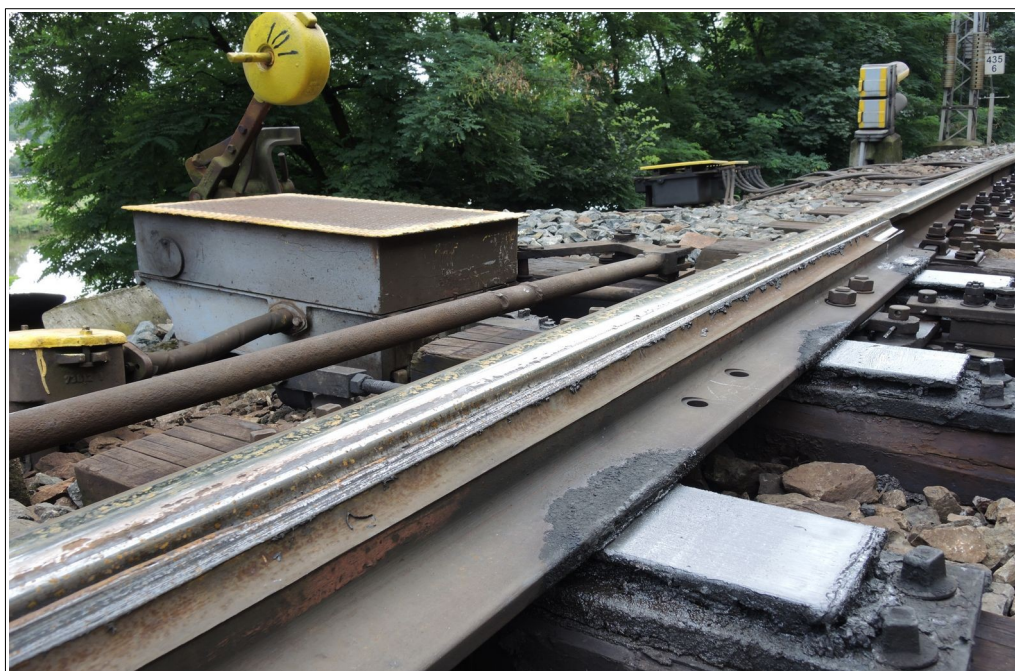
- movement of the freight train No. 62310 over the switch No. 101, which right point blade was in inconvenient technical condition and it enabled to climb up of the wheel of unequally distributed cargo of rolling stock to top of rail of the point blade;

- improperly performed repair of the point blade at repair works by the contractor;
- failure to detect the unsatisfactory condition of the point blade of the switch No. 101 by IM and failure to adopt safety measures.

Obr. č. 7: Pohled na pravý jazyk výhybky č. 101 po MU se stopami po kontaktu s okolky kol DV v celé délce od jeho začátku
Zdroj: DI

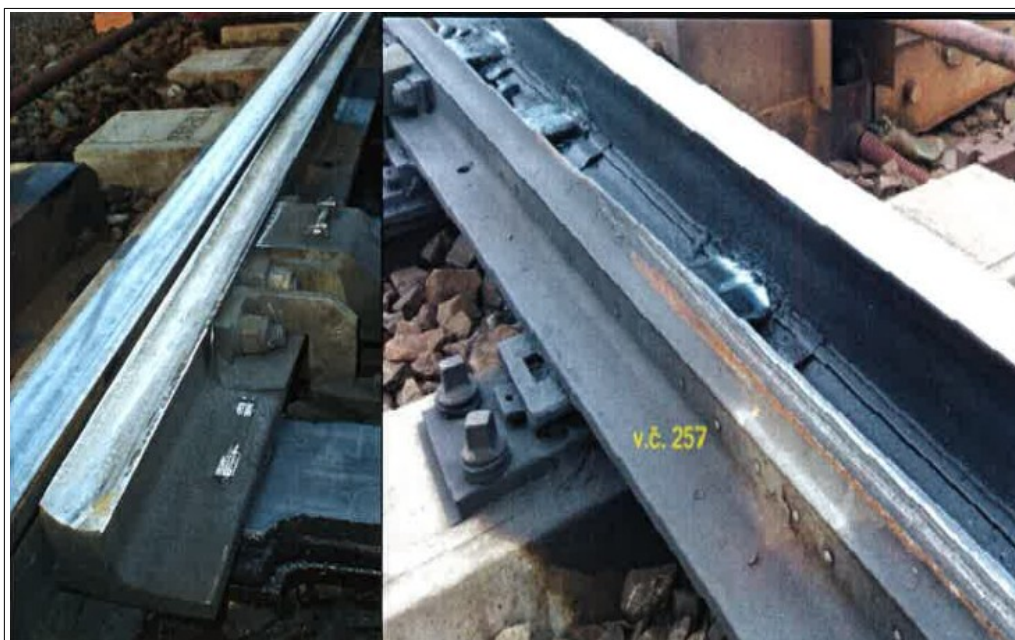
Obr. č. 8: Pohled na správně zhotovené šikmé odřezání jazyka bez kontaktů s koly DV až po jeho nový začátek
Zdroj: SŽ

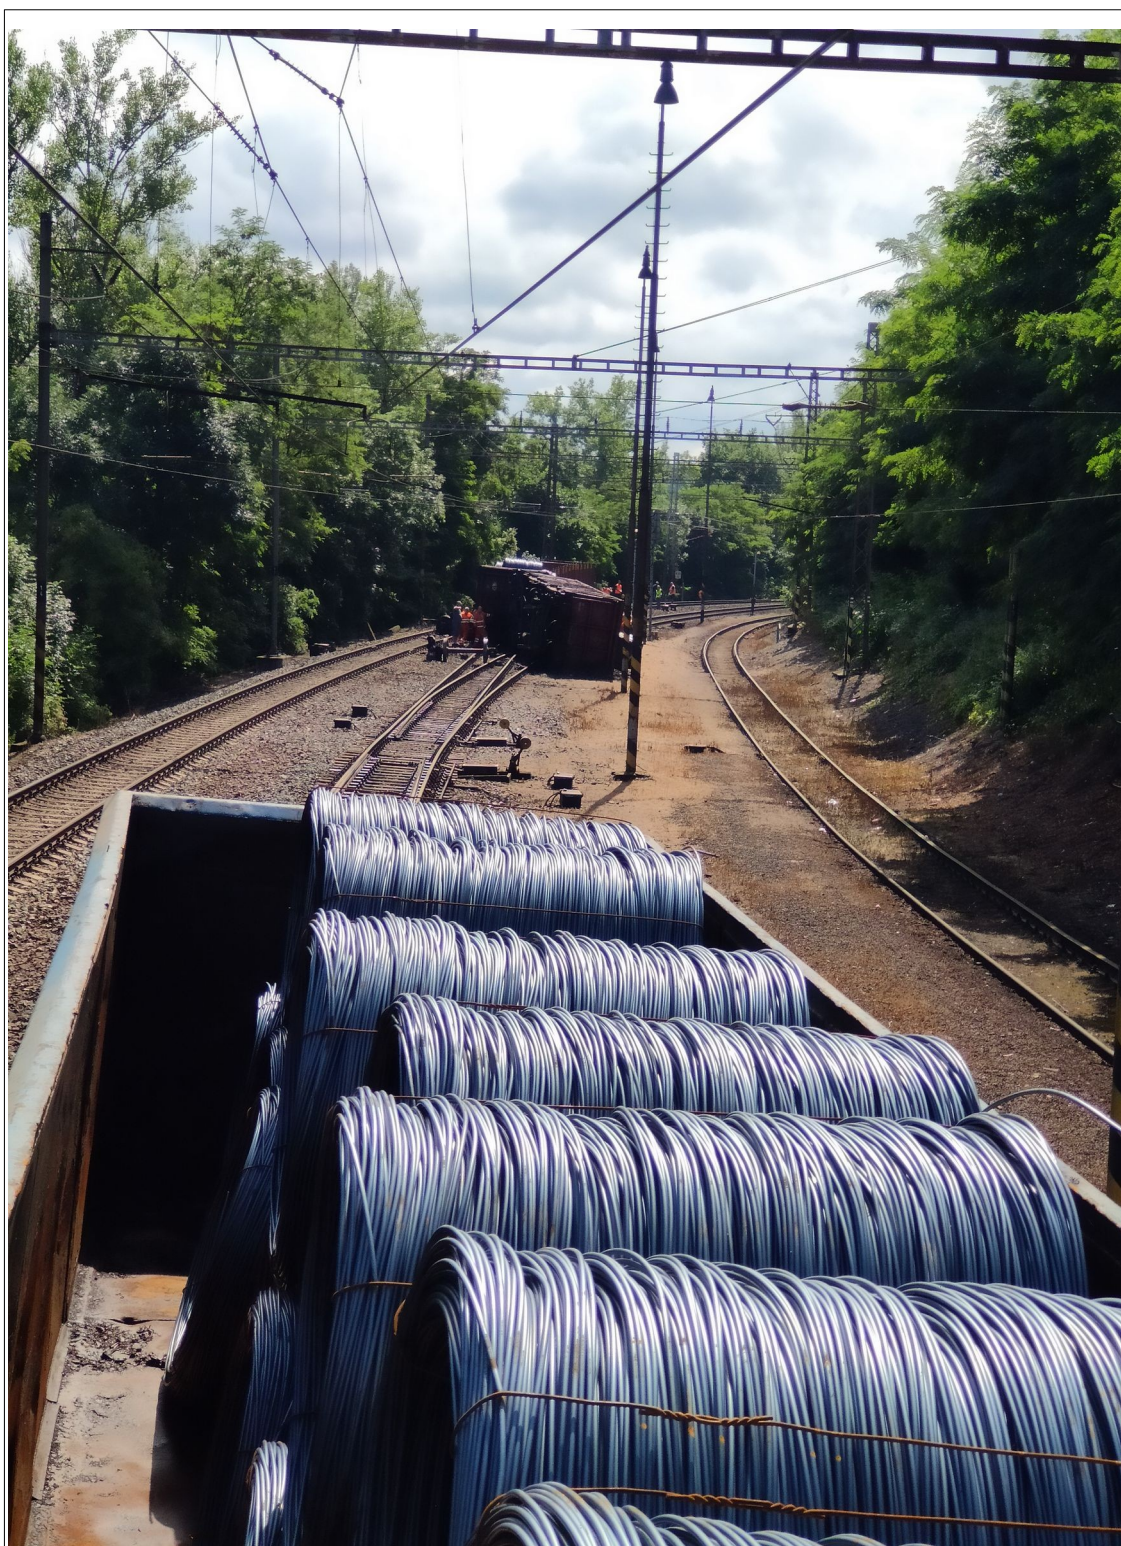
V případě prvního vykolejeného vozu CZ - ČDC 31 54 5968 948-7 jsou problémy s jeho naložením evidentní, opakovaně byly měření zatížení kol a náprav pomocí zařízení ASDEK zjištěny problémy stejného charakteru – nerovnoměrné naložení. Navíc v případě tohoto vozu jsou hodnoty překročeny velmi výrazně a nejvíc ze všech, což vytváří největší předpoklad vykolejení v případě jeho jízdy přes vážnou závadu na železničním svršku, což nakonec nastalo. Zcela nejvýrazněji byly poměrové hodnoty překročeny právě u předního podvozku „a“ prvního vykolejeného vozu, kde poměr zatížení pravého kola vůči levému kolu u první nápravy činil **1 : 3,033** (!!!), a u druhé nápravy hodnotu 1 : 1,977 (obdobně výrazné rozdíly mezi zatížením levé a pravé strany předního podvozku téhož vozu byly zjištěny i předchozím měřením zařízením ASDEK „Včelná“ dne 2. 8. 2021). V důsledku této skutečnosti došlo k výraznému odlehčení pravého kola první nápravy předního podvozku (a), které na výhybce č. 101 žst. Kralupy nad Vltavou v místě nevyhovujícího tvaru jazyka vyšplhalo na horní plochu pravého jazyka a následně na hlavu opornice, po níž následně pokračovalo jízdou okolkem, dokud bylo dvojkolí drženo protilehlým odlehkým jazykem, který posloužil jako přídržnice. Jakmile se oddálil protilehlý jazyk od protilehlé opornice natolik daleko, že již nebylo dvojkolí drženo v daném směru jízdy, kolo spadlo z opornice na pražce a vykolejený vůz se nakonec převrátil na levý bok.

Obr. č. 9: Bližší pohled na nesprávně ložený náklad svitků drátů v posledním nevykolejeném voze, za kterým došlo k roztržení vlaku
Zdroj: DI
