Závěrečná zpráva o výsledcích šetření mimořádné události

Střetnutí vlaku Sp 1765 s jízdní soupravou (tvořenou traktorem a cisternovým přívěsem) s následným vykolejením vlaku na železničním přejezdu P7961 v železniční stanici Kunovice

Accident and incident investigation report

Collision of the regional passenger train No. 1765 with a combination of vehicles (tractor with tank trailer) with consequent derailment at the level crossing No. P7961 at Kunovice station

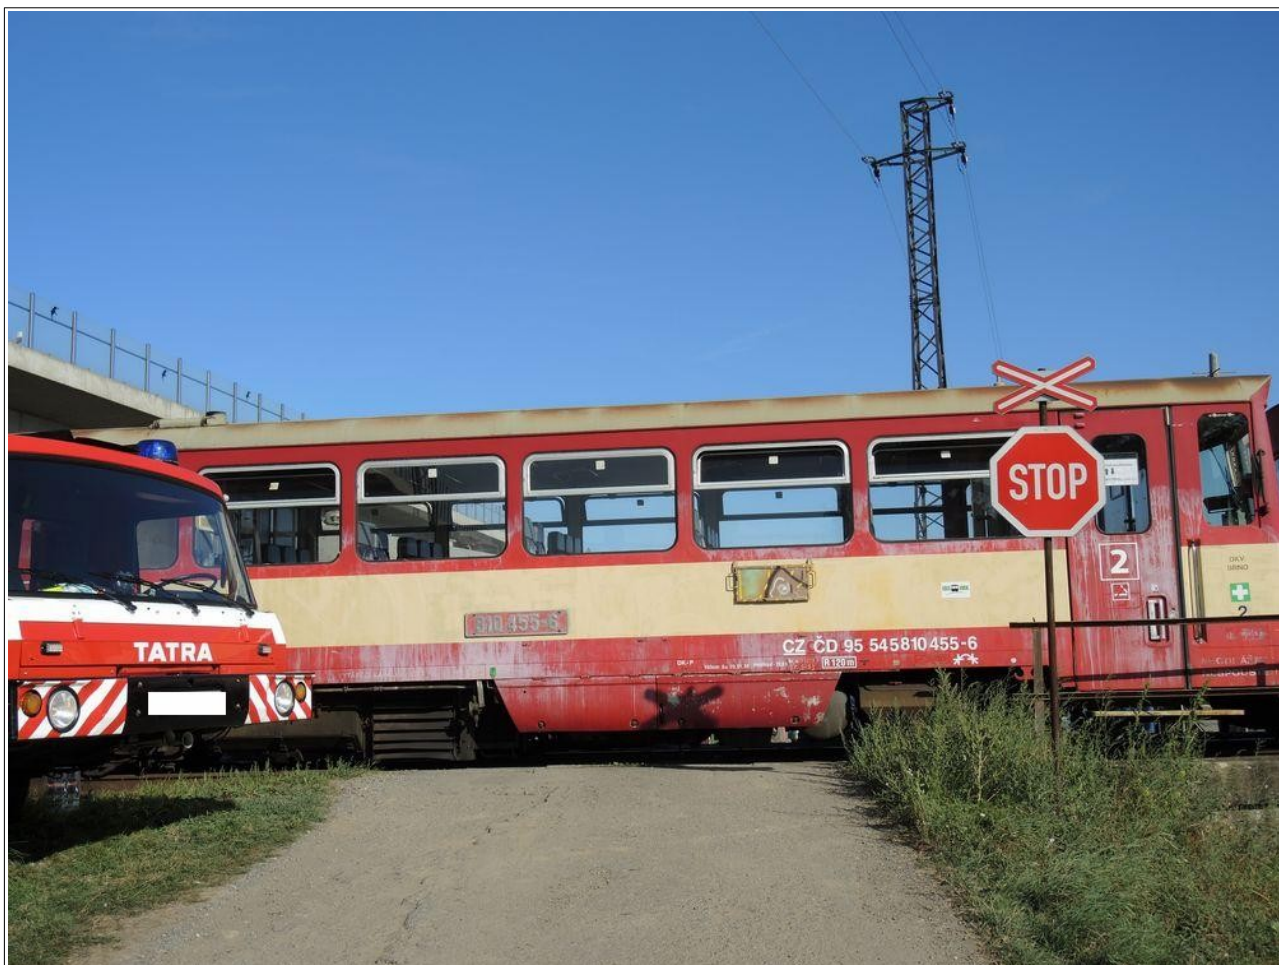
Obr. č. 2: Pohled po MU na účelovou komunikaci a na označení ŽP ve směru jízdy traktoru.

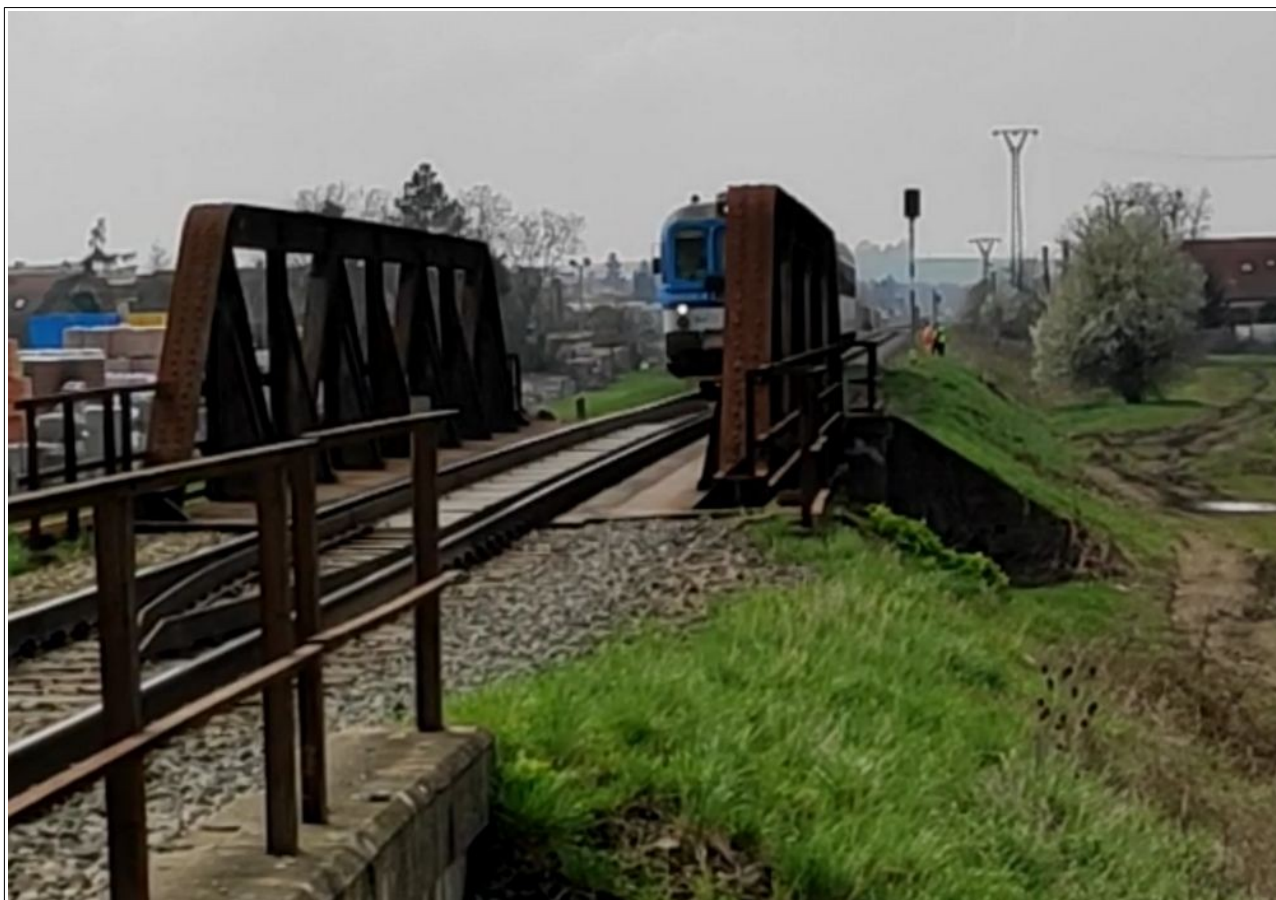
V rozhledovém poli pro řidiče nejpomalejšího silničního vozidla vlevo ve směru jízdy DV od žst. Ostrožská Nová Ves [tedy v rozhledovém poli řidiče traktoru (jízdní soupravy) na příjíždějící vlak Sp 1765] byla naměřena rozhledová délka $L_p = 570$ m, která byla narušena příhradovou mostní konstrukcí, kdy hrana horního pásu mostní konstrukce byla 2,5 m nad temenem kolejnice. Při pohledu z předmětné účelové komunikace na trať vpravo ve směru žst. Ostrožská Nová Ves z výše 1,0 m nad vozovkou tvořila tato mostní konstrukce trvalou překážku, která ztěžovala (omezovala) rozhled na čelo DV, viz bod 3.1.3 této ZZ. Při pohledu na trať a příjíždějící DV ze směru od žst. Ostrožská Nová Ves, a to ze vzdálenosti 4 m od osy koleje a z výše 1 m nad vozovkou, narušila mostní konstrukce výhled na čelo příjíždějícího DV 137 m před ŽP. Opětovně nerušený výhled na čelo DV byl ve vzdálenosti DV 70 m před ŽP. Reálně tak nastává situace, kdy čelo DV není vidět řádově jednotky sekund, a to v závislosti na rychlosti, kterou DV jede. V krajním případě pak může DV (např. „MUV69“) do tohoto prostoru vjet celé, takže z pozemní komunikace nemusí být vůbec vidět (ani jeho bok) (viz např. obr. č. 3).

Uvedené nelze posuzovat v příčinné souvislosti se vznikem MU, protože řidič traktoru měl vzhledem ke konstrukci traktoru a jeho kabiny rozhled na dráhu z výše cca 2,5 m a konstrukce předmětného mostu mu při pohledu na trať vpravo ve směru žst. Ostrožská Nová Ves netvořila překážku, která by ztěžovala (omezovala) rozhled na horní část předního čela vlaku Sp 1765.

Obr. č. 3: Pohled na trať a přijíždějící DV ze směru od žst. Ostrožská Nová Ves (z úrovně výstražných křížů při dodatečném ohledání místa MU). Zdroj: DI

- it is recommended to adopt own measure for the fastest implementation change of the interlocking system of the level crossing No. P7961, mainly due to disruption of the sighting distance for the slowest road vehicle by a bridge structure, so that the level crossing was equipped by the flashing light level crossing warning system with barriers, in connection with previously issued safety recommendations.

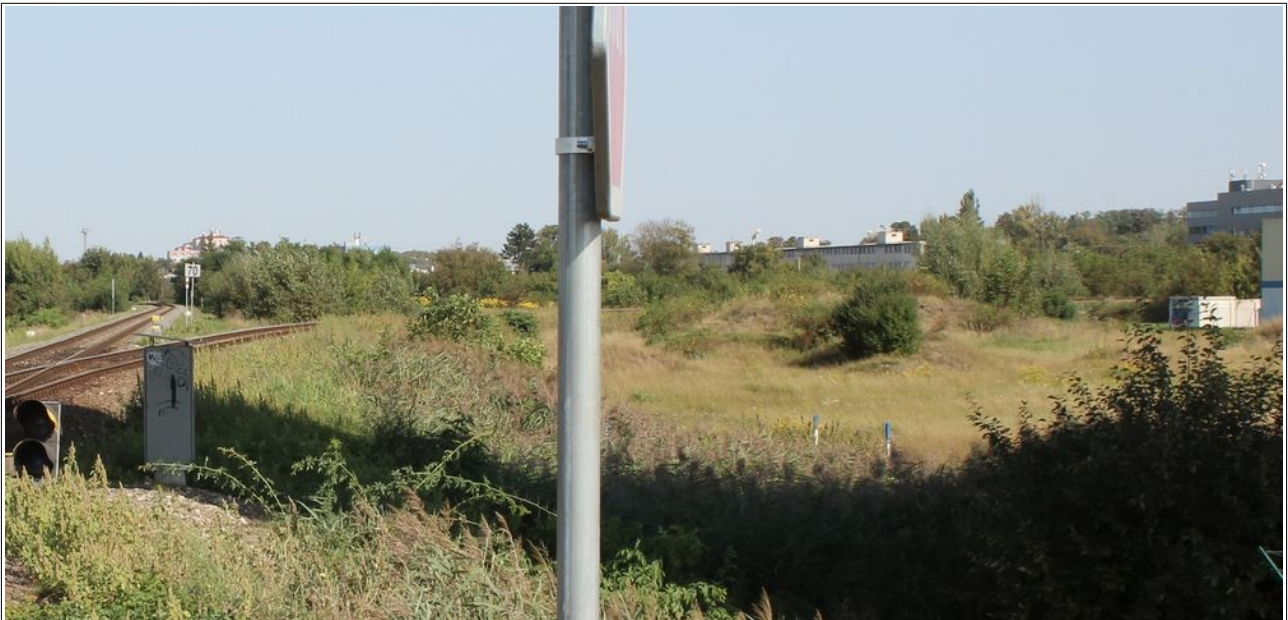
V rozhledovém poli pro řidiče nejpomalejšího silničního vozidla vlevo ve směru jízdy DV od výpravní budovy žst. Kunovice (SK č. 91) byla naměřena rozhledová délka $L_p = 256$ m, která byla omezena a v dalším úseku narušena vzrostlou vegetací.

V rozhledovém poli pro řidiče nejpomalejšího silničního vozidla vpravo ve směru jízdy DV od výpravní budovy žst. Kunovice (SK č. 91) byla naměřena rozhledová délka $L_p = 261$ m, která byla omezena a v dalším úseku narušena vzrostlou vegetací. Z tohoto směru tak nebylo dosaženo předepsaných rozhledových délek, které měly mít hodnotu 342 m.

- mostní konstrukce ztěžovala (omezovala) výhled na dráhu ve směru jízdy DV od žst. Ostrožská Nová Ves;
- naměřená rozhledová délka L_p nedosahuje předepsaných hodnot ve směru jízdy DV od výpravní budovy žst. Kunovice (SK č. 91), viz bod 4.1.1 této ZZ. Výhled na dráhu ztěžovala (omezovala) vzrostlá vegetace (mladé stromy a keře), viz obr. č. 4. Vzhledem ke stavu a vzrůstu vegetace v předmětných rozhledových polích je nepochybné, že vegetace obdobných parametrů dosahovala již v době konání předmětné prohlídky, tedy koncem měsíce března, a to bez ohledu na olistění.

Obr. č. 4: Pohled na dráhu ve směru jízdy DV od žst. Uherské Hradiště (SK č. 101) a od výpravní budovy žst. Kunovice (SK č. 91).
Zdroj: DI

- dne 30. 9. 2020 odstranil závadu spočívající v nesprávném umístění výstražných návěstidel s návěstí „Pískejte“ na ŽP P7961;
- v obvodu provozního střediska správy tratí nařídil provedení přeměření umístění výstražných návěstidel s návěstí „Pískejte“ před ŽP;
- dne 9. 10. 2020 opětovně zaslal majiteli pozemku, kde se u ŽP P7961 nacházela vzrostlá vegetace, výzvu k odstranění zdrojů ohrožení dráhy.

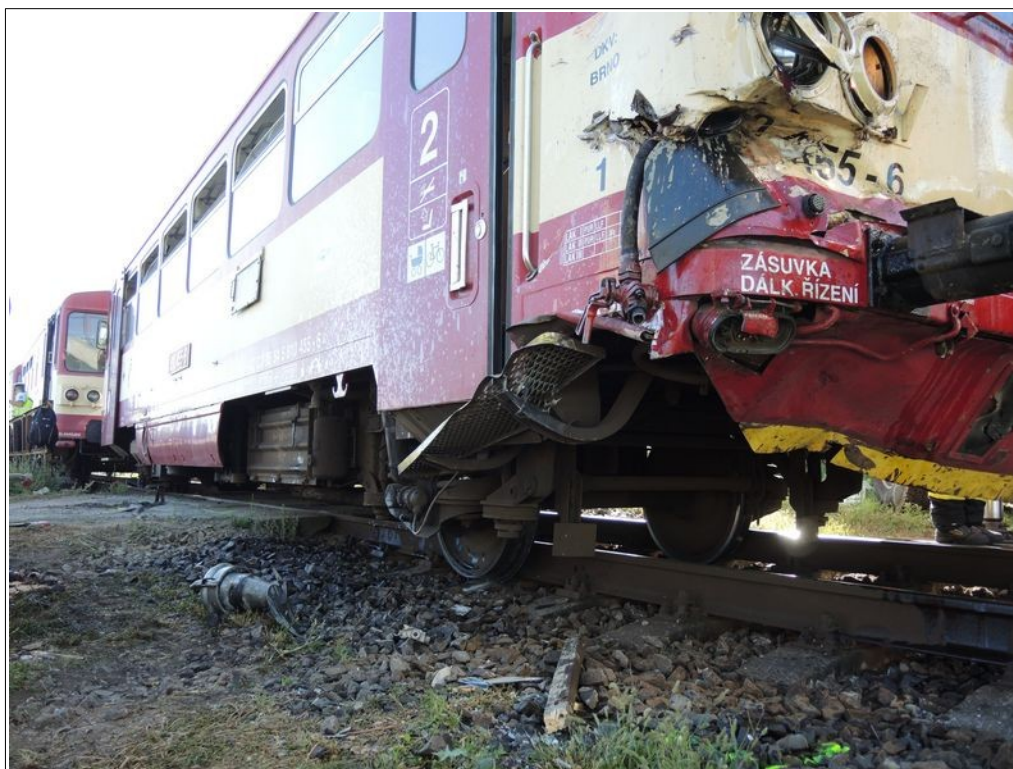
- železniční svršek bezprostředně před ŽP byl následkem vykolejení DV mírně poškozen (podkladnice, šrouby, upevňovací atd.);
- bod „0“ – místo vykolejení HDV (vlakového) 810.455-6 se nacházelo v oblasti před konstrukcí přejezdové vozovky, kde následkem střetnutí (zaklínění a ráz) došlo ke krátkodobému nadzvednutí předního čela HDV, kdy jízdní plochy kol přední nápravy HDV (beze stop po šplhání okolku) opustily temeno hlavy kolejnic a kola vykolejila vpravo ve směru jízdy, viz dále.

Obr. č. 5: Vykolejená přední náprava HDV 810.455-6.

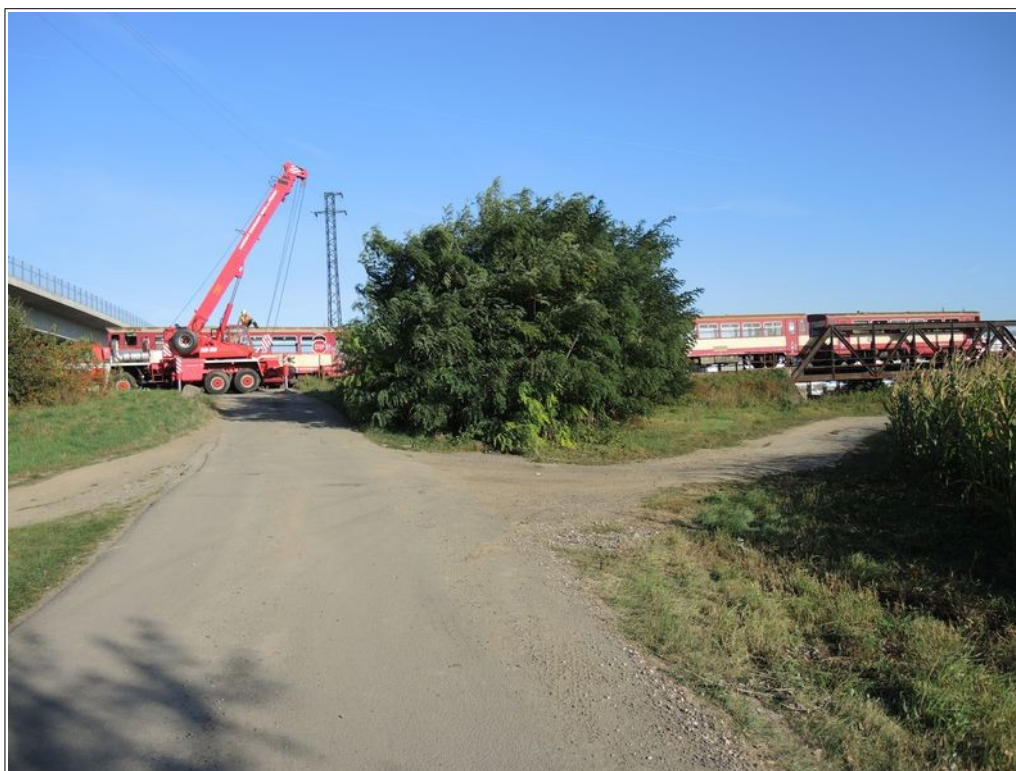
- následkem MU bylo poškozeno vlakové HDV a za ním řazená přípojná TDV. Na HDV bylo především poškozeno celé přední čelo a částečně i čelo zadní, okolky kol vykolejených náprav a vnitřní vybavení na stanovišti strojvedoucího. Na TDV CZ-ČD 50 54 24 29 157-1 byly poškozeny okolky kol vykolejené nápravy, nárazníky, vzduchové potrubí průběžné samočinné tlakové brzdy, rámy podvozků a spřáhlo. Na TDV CZ-ČD 50 54 24 29 180-3 byly poškozeny rámy podvozků;

Obr. č. 6: Pohled na postavení DV po MU.

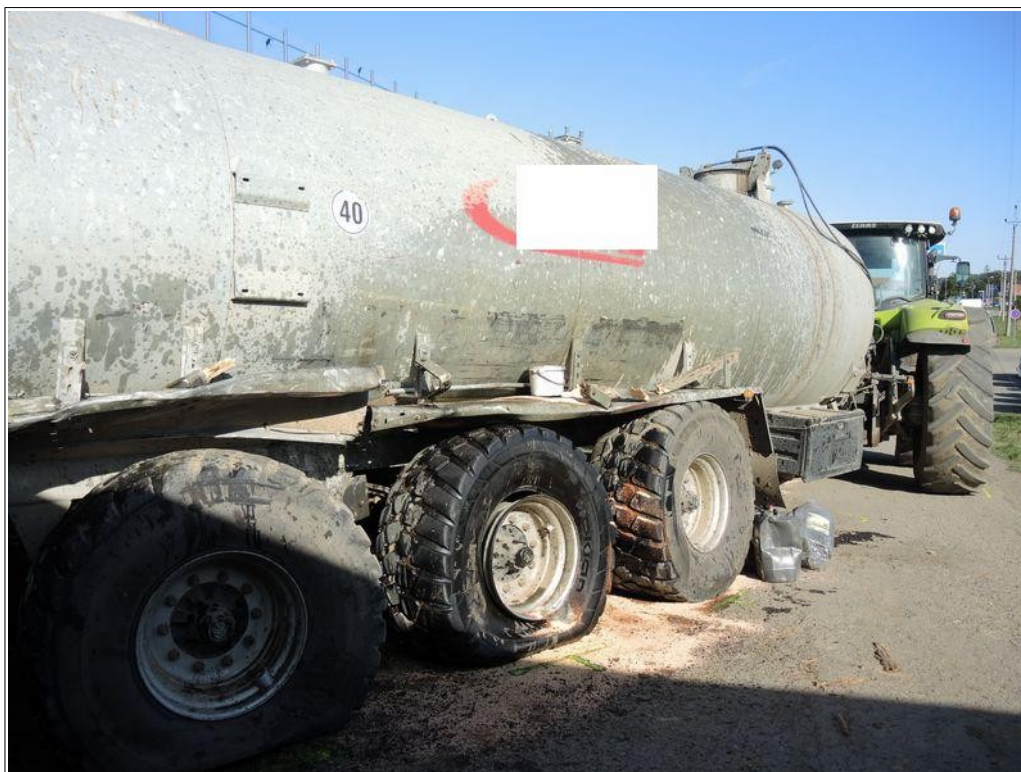
- jednalo se o soupravu tvořenou traktorem „CLAAS AXION 850“ a cisternovým přívěsem „FLIEGL“, která měla délku 15,5 m a hmotnost cca 14,5 t;
- jízdní souprava se v konečném postavení nacházela mimo průjezdný průřez koleje vpravo ve směru jízdy vlaku Sp 1765 za ŽP, kdy traktor stál na pozemní komunikaci a připojený cisternový přívěs byl svou zadní částí posunut (odhozen) částečně mimo pozemní komunikaci, a to vlevo ve směru jízdy traktoru;
- čelo vlaku Sp 1765 narazilo do pravé střední části přívěsu v místech jeho prostřední nápravy. Srážkou byla poškozena pravá zadní pojezdová část cisternového přívěsu, mimo jiné pravá zadní a pravá prostřední pneumatika (včetně disků kol) a pravý podběh všech tří náprav a držák hadic;

Obr. č. 7: Pohled na poškození pojezdu cisternového přívěsu.

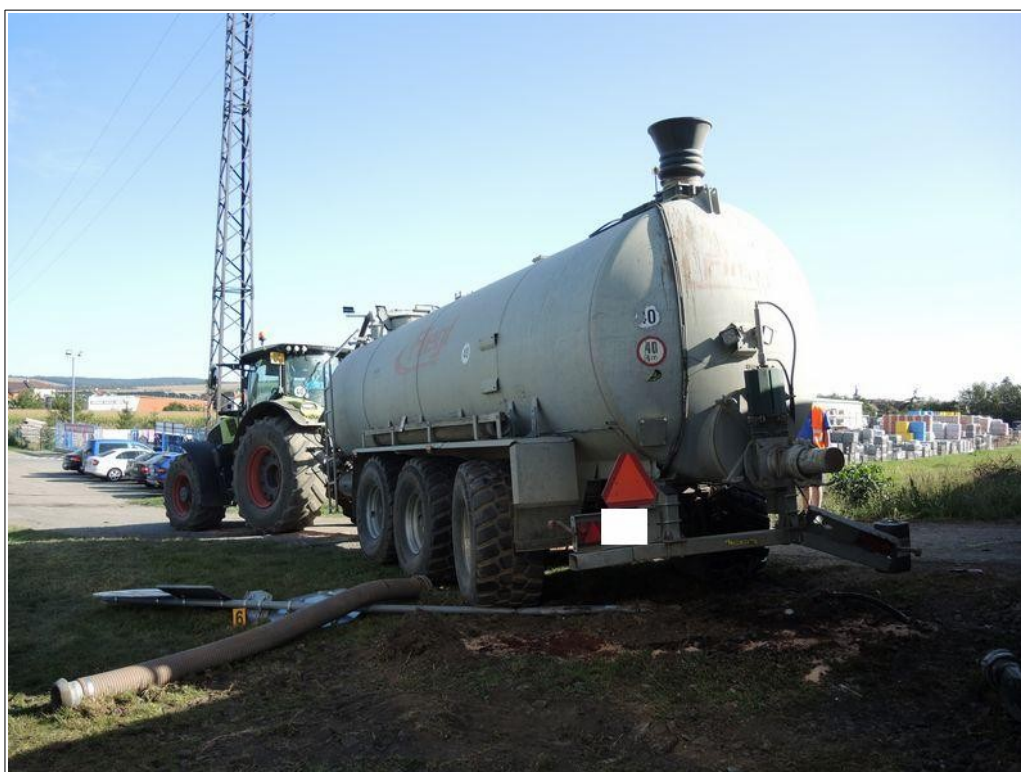
Obr. č. 8: Pohled na postavení jízdní soupravy po MU.
