The Rail Safety Inspection Office

Nedovolená jízda vlaku Os 7004 za úroveň odjezdového návěstidla zakazujícího jízdu a následné vykolejení v železniční stanici Lázně Kynžvart

Accident and incident investigation report

Unauthorized movement of the regional passenger train No. 7004 behind the departure signal device with its consequent derailment at Lázně Kynžvart station

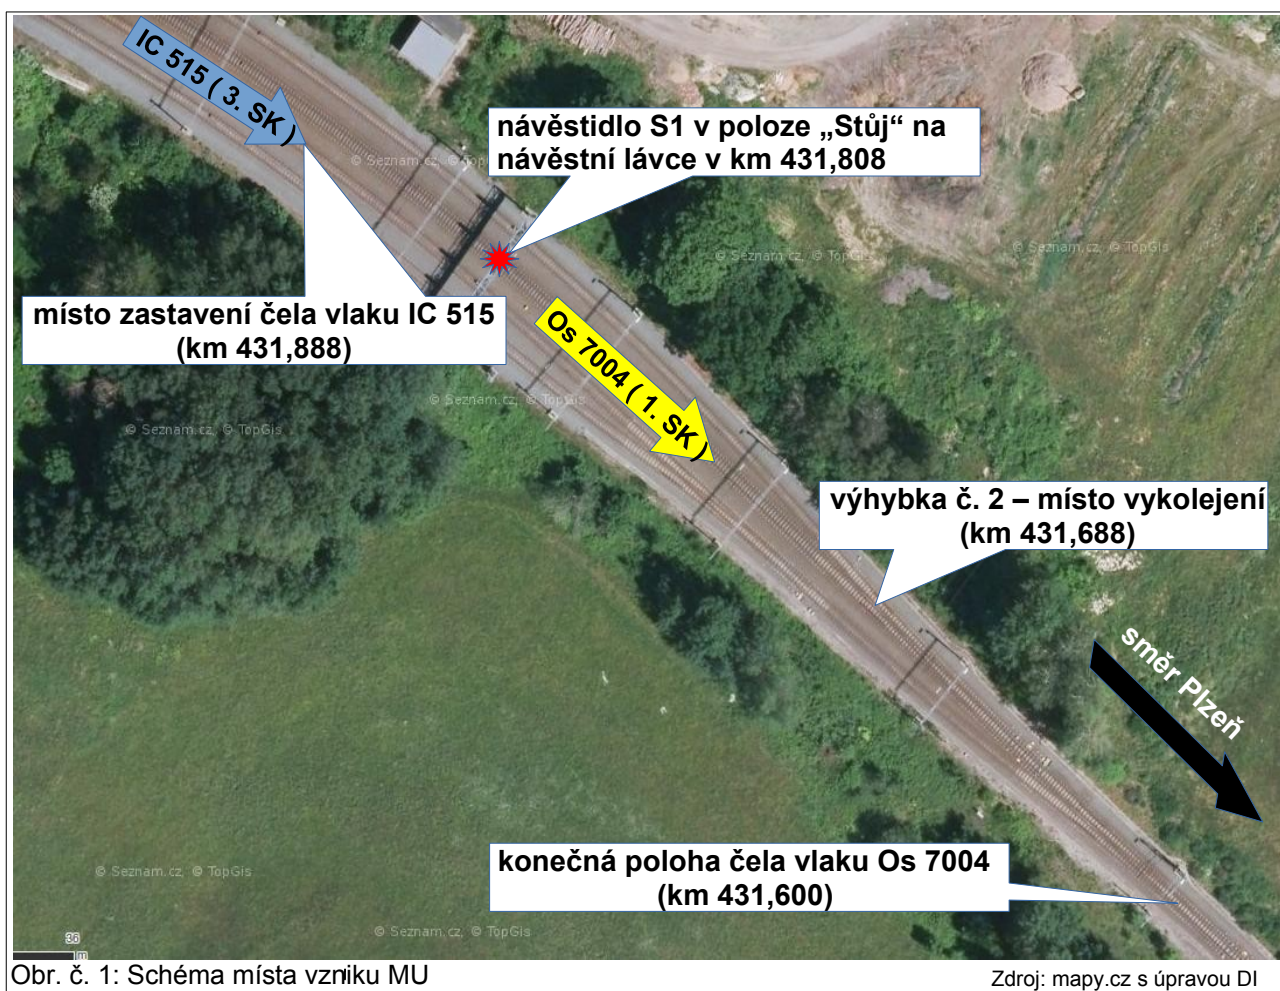
Obr. č. 1: Schéma místa vzniku MU

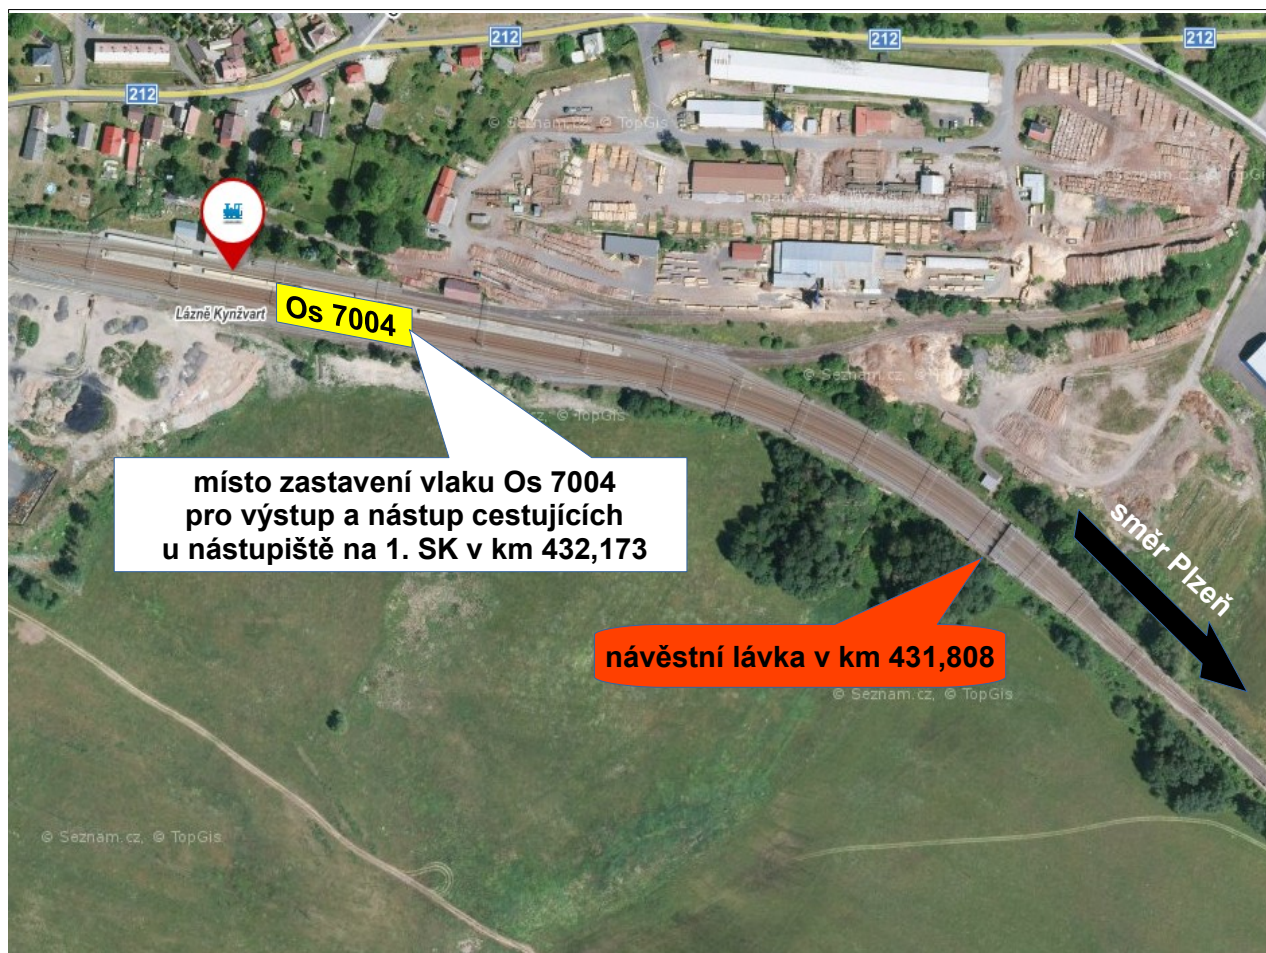
Obr. č. 2: Místo vzniku MU – 1. SK, km 431,808

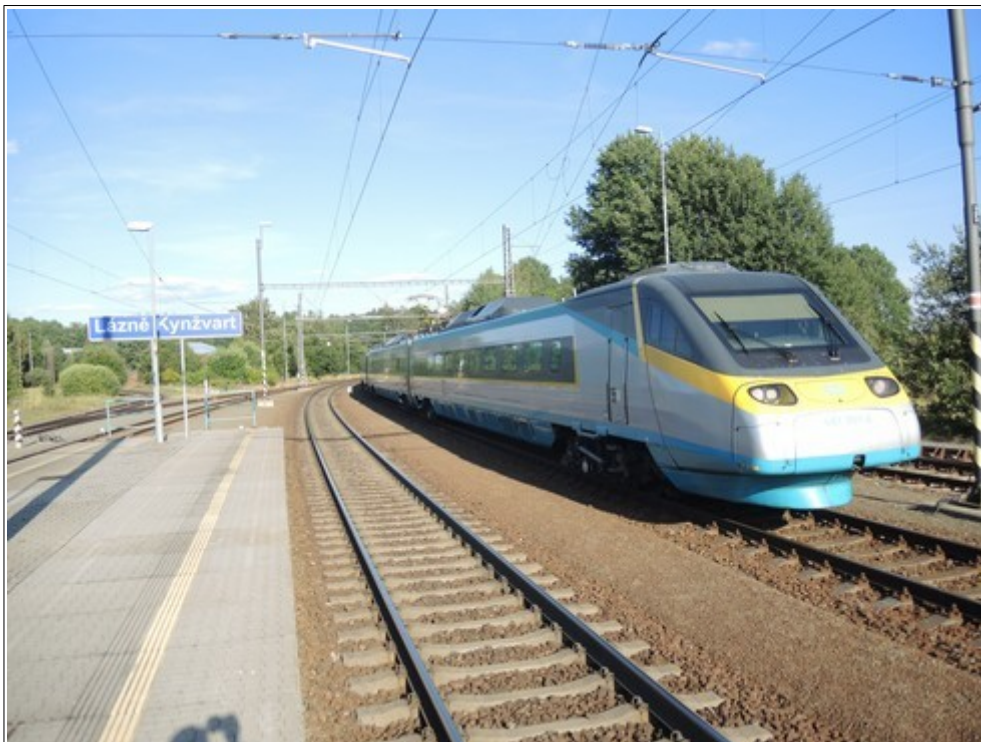
- Z místa zastavení vlaku Os 7004 na první koleji u nástupiště není odjezdové návěstidlo, resp. jeho návěstní znaky **vidět**.
- Strojvedoucí **zpožděného** vlaku Os 7004 si bezprostředně před ukončením nástupu a výstupu cestujících v souladu s vnitřním předpisem provozovatele dráhy SŽDC D1 článkem 2980 nevyžádal od traťového dispečera výpravu vlaku, ale ani traťový dispečer neinformoval strojvedoucí vlaku Os 7004 o změně výpravy jiným způsobem než návěstí hlavního návěstidla. Prokazatelně nebyl projednán posun od konce soupravy vlaku Os 7004 k odjezdovému návěstidlu S1 dle ustanovení článku 3974 a části čtvrté, kapitoly III – Posun vnitřního předpisu provozovatele dráhy SŽDC D1.

Obr. č. 4: Pohled od místa zastavení Os 7004 směrem k odjezdovému zhlaví žst. Lázně Kynžvart
Zdroj: DI

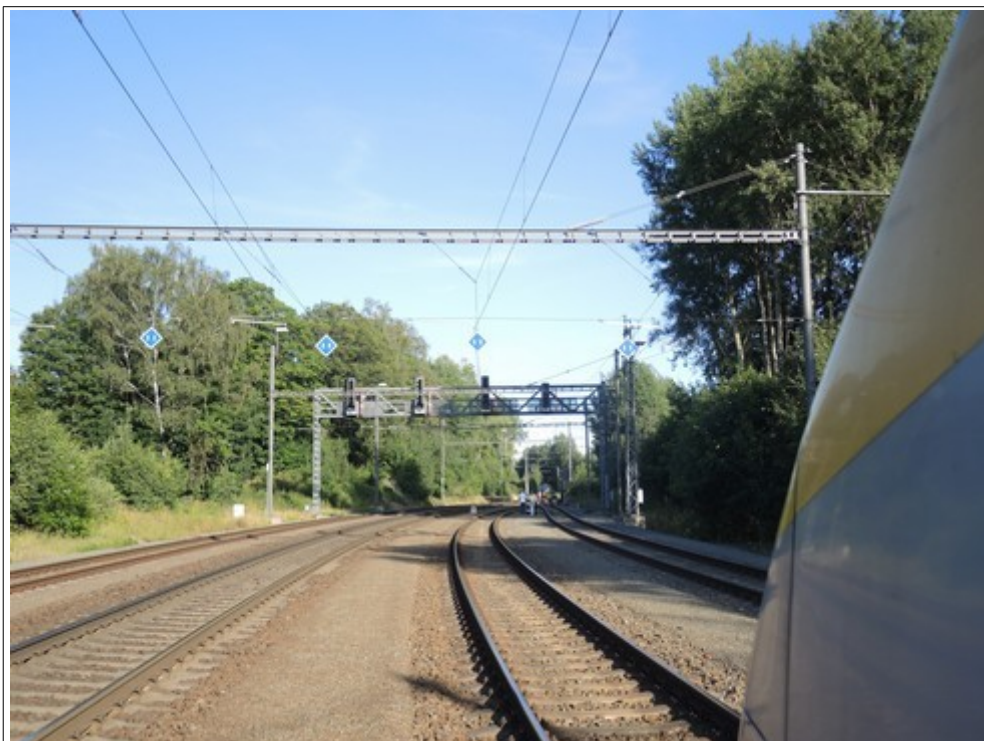
- při mimořádné události došlo k poškození čelistového závěru, táhla a přestavníku výhybky č. 2;
- dále svoji jízdou vykolejený vlak Os 7004 poškodil železniční svršek až k výhybce č. 1;

- vlak Os 7004 následně zastavil, čelem v km 431,600;
- při mimořádné události došlo k poškození 42 betonových pražců, včetně upevňovadel, k poškození a deformaci jazyků výhybek č. 1 a č. 2, jejich opěrek a 1 přídržnice.

Obr. č. 5: Pohled na odjezdové návěstidlo S1 s následným vykolejením vlaku Os 7004 na výhybkách č. 1 a 2 žst. Lázně Kynžvart
Zdroj: DI
