Závěrečná zpráva o výsledcích šetření mimořádné události

Střetnutí vlaku Os 20119 s nákladním automobilem na železničním
přejezdu P7405 v železniční stanici Lískovec u Frýdku

Accident and incident investigation report

Collision of the regional passenger train No. 20119 with a lorry at the level crossing
No. P7405 at Lískovec u Frýdku station

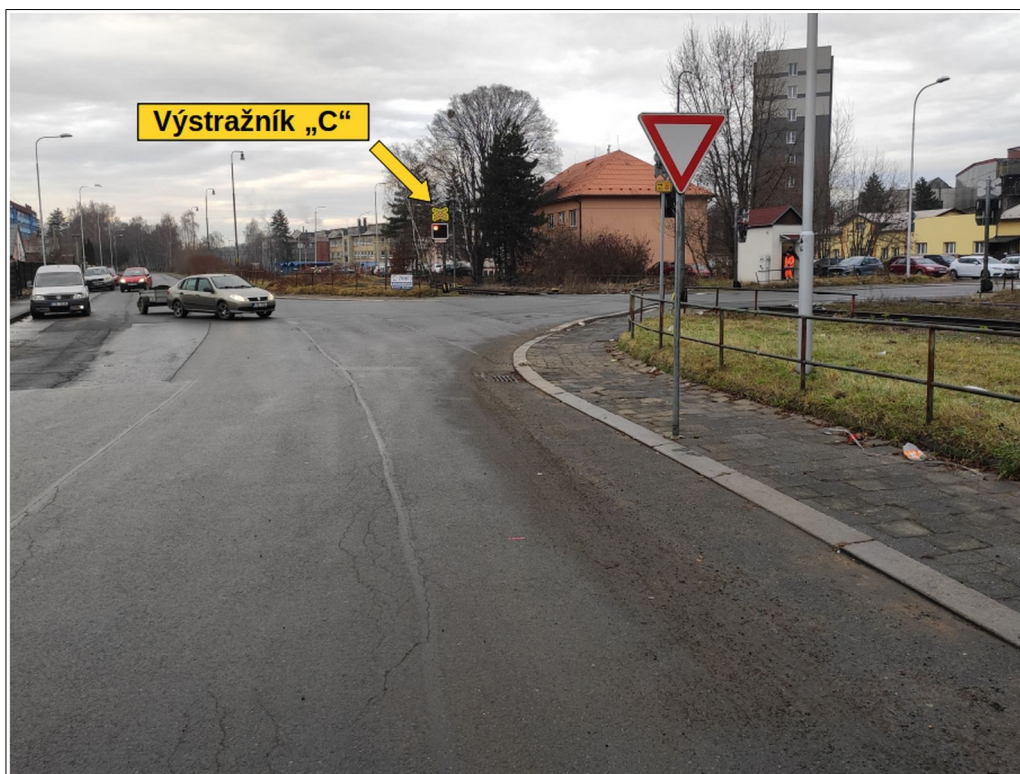
Obr. č. 3: Pohled ve směru jízdy NA z osy jízdního pruhu pozemní komunikace ulice Křížíkova na výstražné kříže a natočený výstražník „C“.

Levá světelná skříň výstražníku „C“ ŽP P7405, nacházející se před ŽP vlevo ve směru jízdy od ulice Křížíkova, která byla při MU spolu se stožárem výstražníku v průběhu nehodového děje vyvrácena a poškozena, nebyla po obnovení, v době ohledání ŽP P7405 Drážní inspekcí, tzn. 62 dní po vzniku MU, označena příslušným identifikačním číslem (číslem přejezdu).

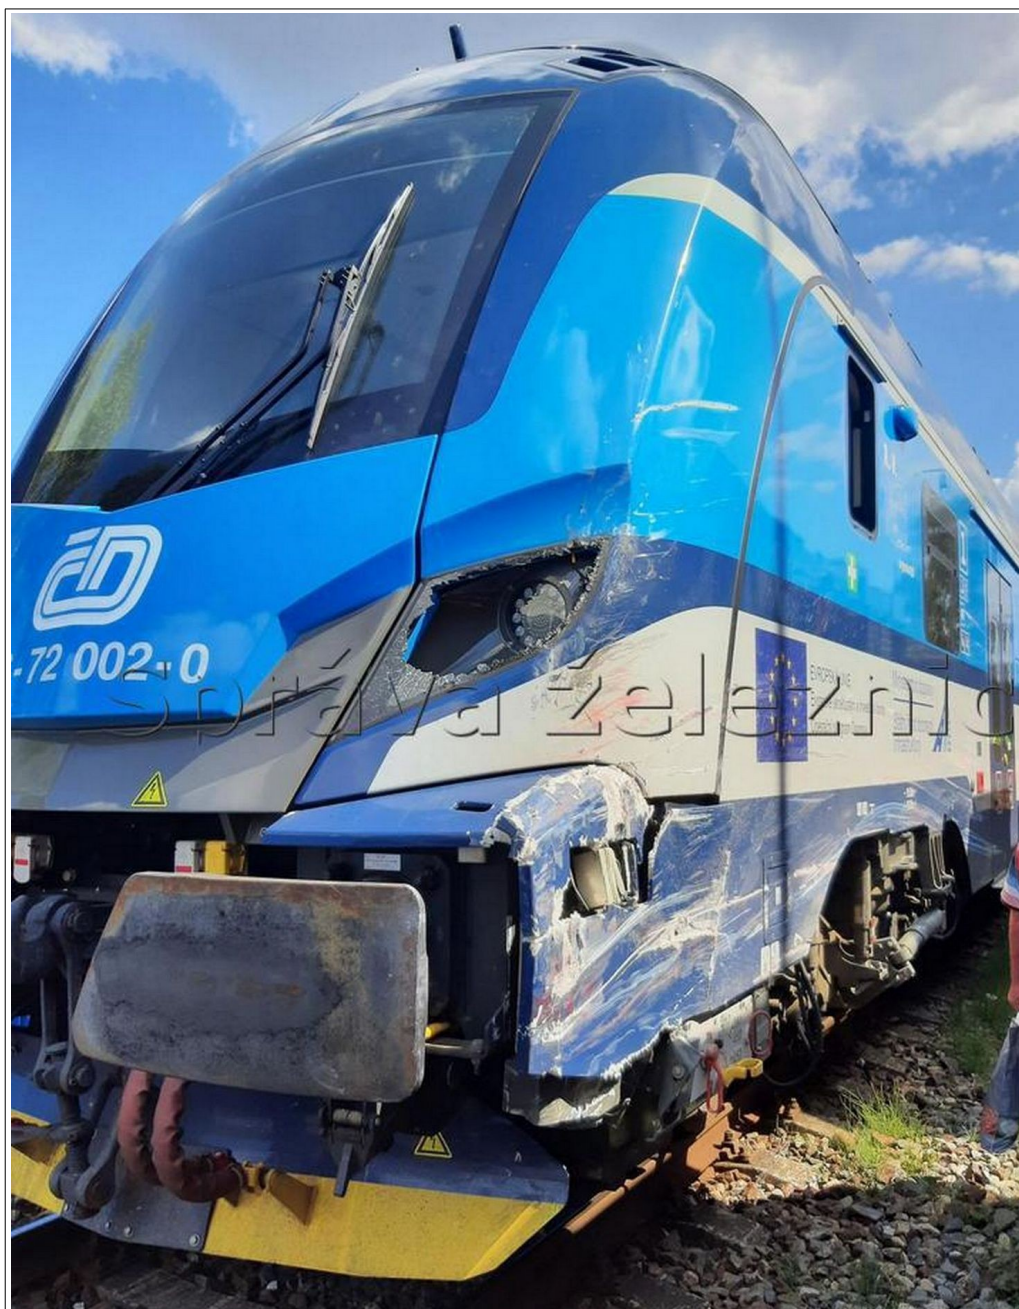
- řídicím vozem CZ-ČD 50 54 86-72 002-0 řady ABfbdmteeo³⁹⁶ (dále také 50 54 86-72 002-0), na kterém bylo zjištěno poškození levé návěstní svítilny (světlometu), levé strany skeletu kabiny strojvedoucího, krytu nárazníku, brzdového zařízení, levé bočnice DV, vč. oken, dveří a mechanismu ovládání dveří. Dále bylo zjištěno poškození podvozku „a“,

Obr. č. 5: Pohled na poškozené čelo a levou boční část ŘDV vlaku Os 20119.

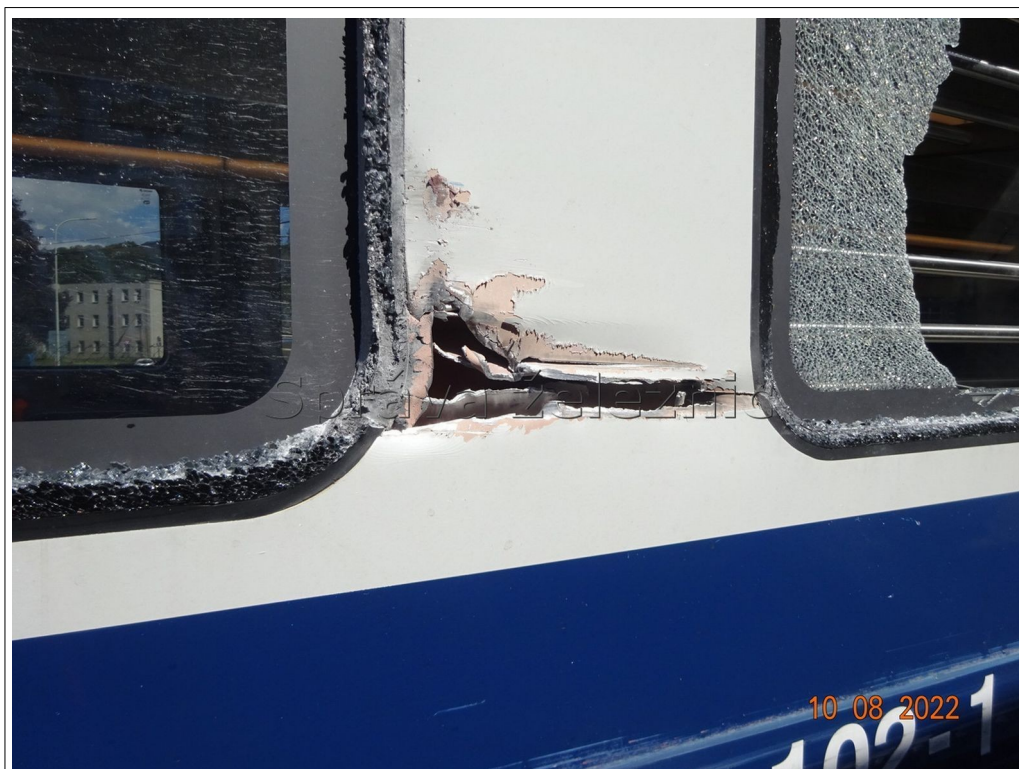
- vloženým vozem CZ-ČD 50 54 26-72 102-1 řady Bdmteeo²⁹⁷ (dále také 50 54 26-72 102-1), na kterém bylo zjištěno poškození levé bočnice DV, vč. oken, dveří a mechanismu ovládání dveří. Dále bylo zjištěno poškození podvozku „b“,

Obr. č. 6: Detailní pohled na poškození skříně VDV vlaku Os 20119.

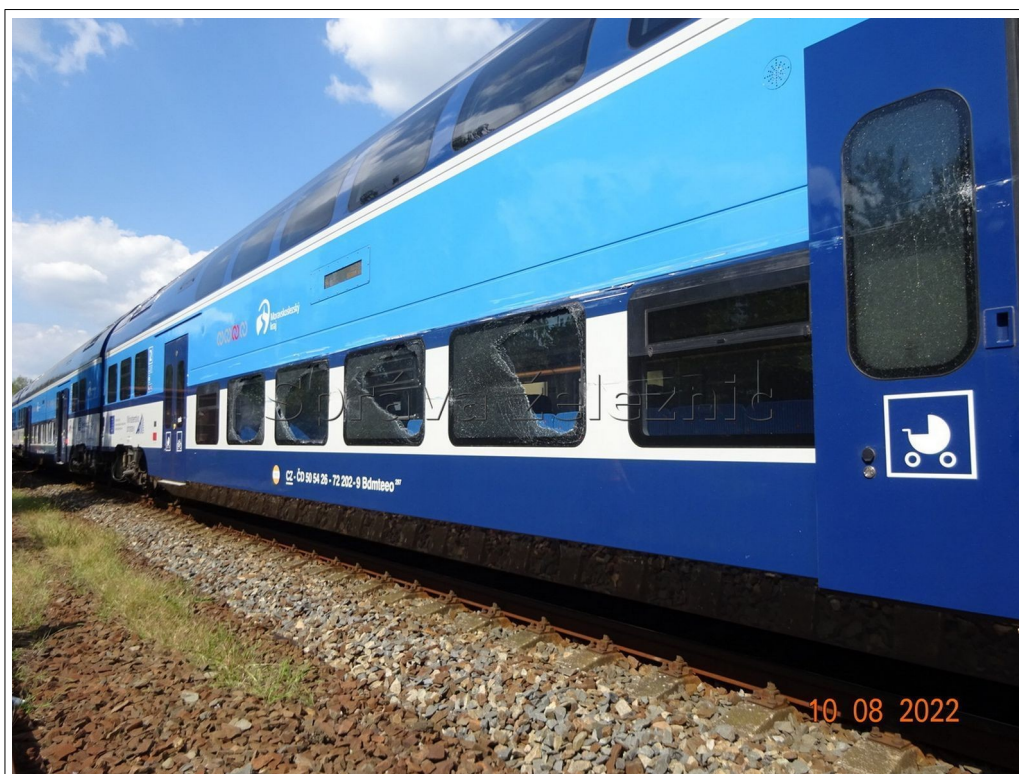
- koncovým vozem CZ-ČD 50 54 26-72 202-9 řady Bdmteeo²⁹⁷ (dále také 50 54 26-72 202-9), na kterém bylo zjištěno poškození levé bočnice DV, vč. oken, dveří a mechanismu ovládání dveří. Dále bylo zjištěno poškození podvozku „a“.

Obr. č. 7: Pohled na poškození skříně KDV vlaku Os 20119.

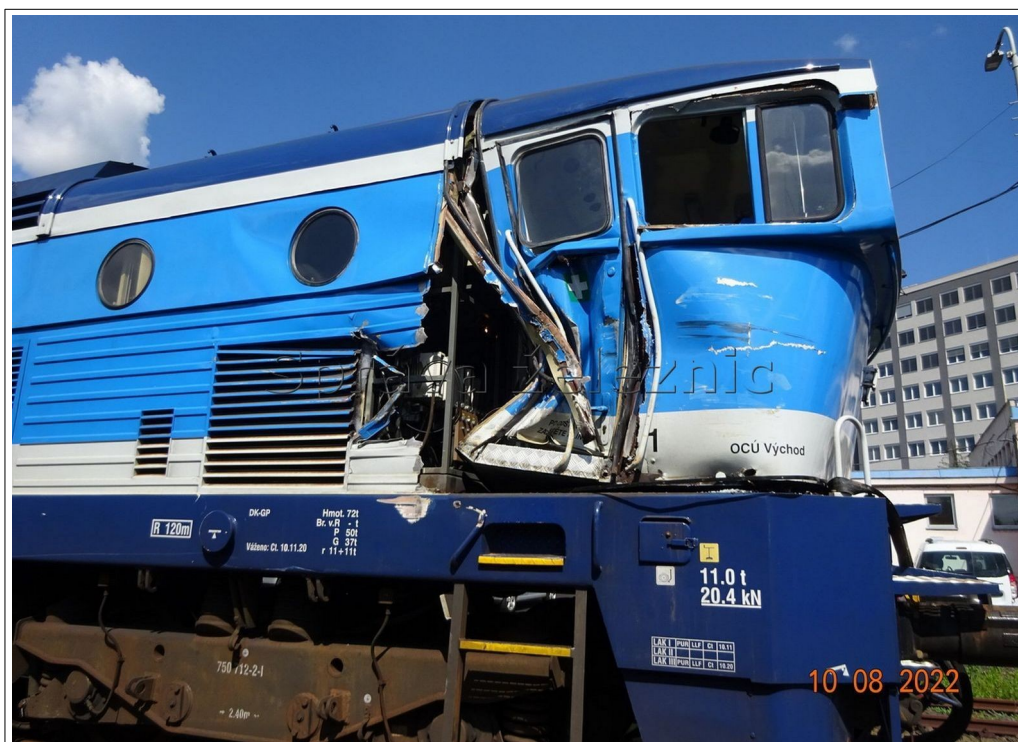
Pozn. DI: správné označení řady je Bdmteeo²⁹⁸,
 - a z HDV CZ-ČD 95 54 2 750 712-2 (dále jen 750.712-2) zařazeného na konci vlaku, na kterém bylo zjištěno poškození pravé strany HDV, tzn. levé strany ve směru jízdy vlaku Os 20119, a to madel vč. vstupních dveří do kabin strojvedoucího, schůdků a krytu výstupu na střechu, levé strany lokomotivní skříně, kdy kabina strojvedoucího 1 byla vytržena ze silentbloků. Uvnitř této kabiny byl posunut ovládací pult stanoviště strojvedoucího. Dále byl poškozen elektrický rozvaděč v mezistěně kabiny strojvedoucího 1 a pravý zásobník písku pískovacího zařízení 4. nápravy;

Obr. č. 8: Detailní pohled na poškození skříně HDV vlaku Os 20119.

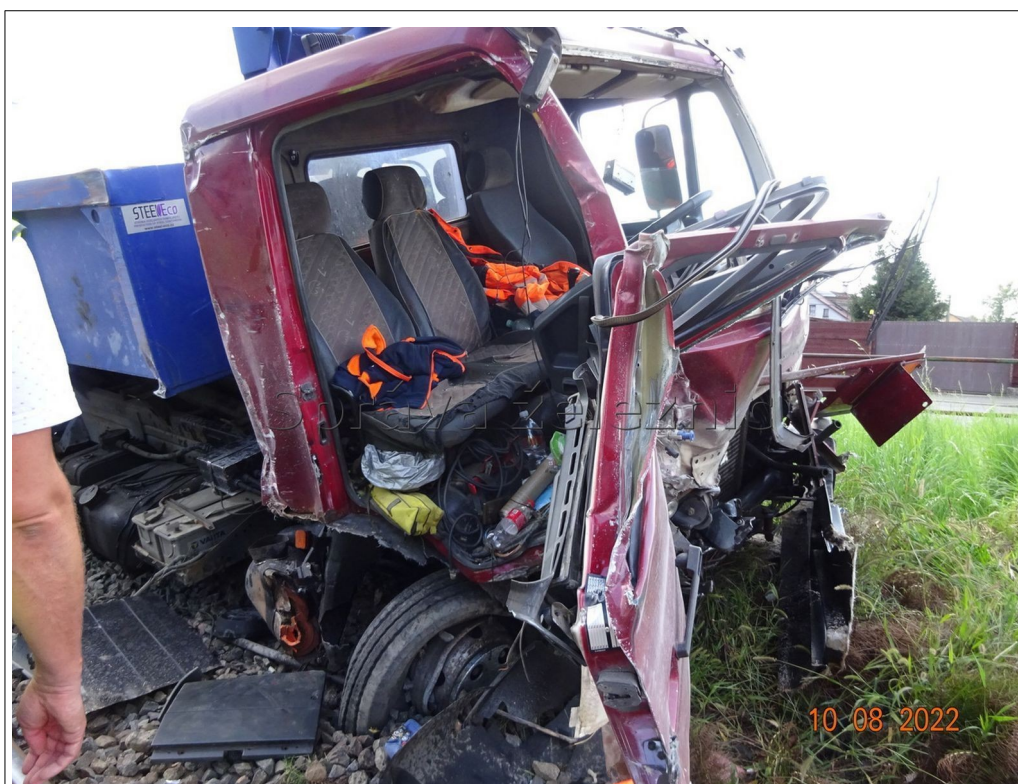
Obr. č. 9: Pohled na poškozenou kabinu NA tovární značky MAN.
