The Rail Safety Inspection Office

Závěrečná zpráva o výsledcích šetření mimořádné události

Střetnutí vlaku Os 28422 s osobním automobilem na železničním přejezdu P6309 mezi dopravnými D3 Malšice a Sudoměřice u Bechyně

Collision of the regional passenger train No. 28422 with a car at the level crossing No. P6309 between Malšice and Sudoměřice u Bechyně operating control points

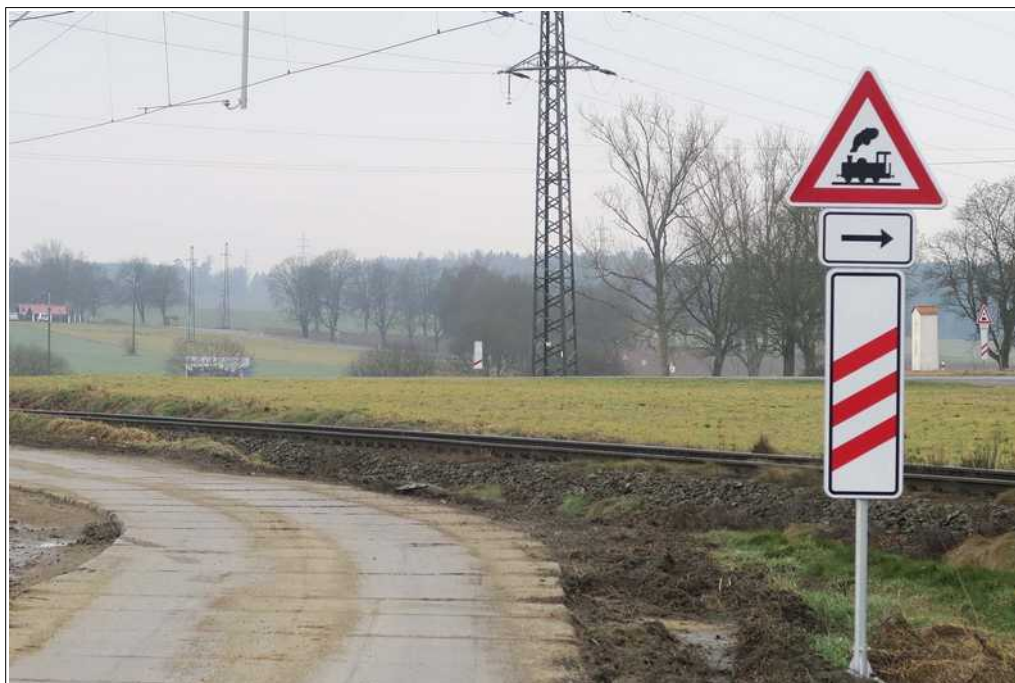
Obr. č. 3: Dopravní značky A 30, E 7b A 31a

Instalování nového dopravního značení na účelové komunikaci UK 2
