Vykolejení vlaku Os 5338 v železniční stanici Medlešice

Accident and incident investigation report

Derailment of the regional passenger train No. 5338 at Medlešice station

č. j.: 6-2096/2020/DI

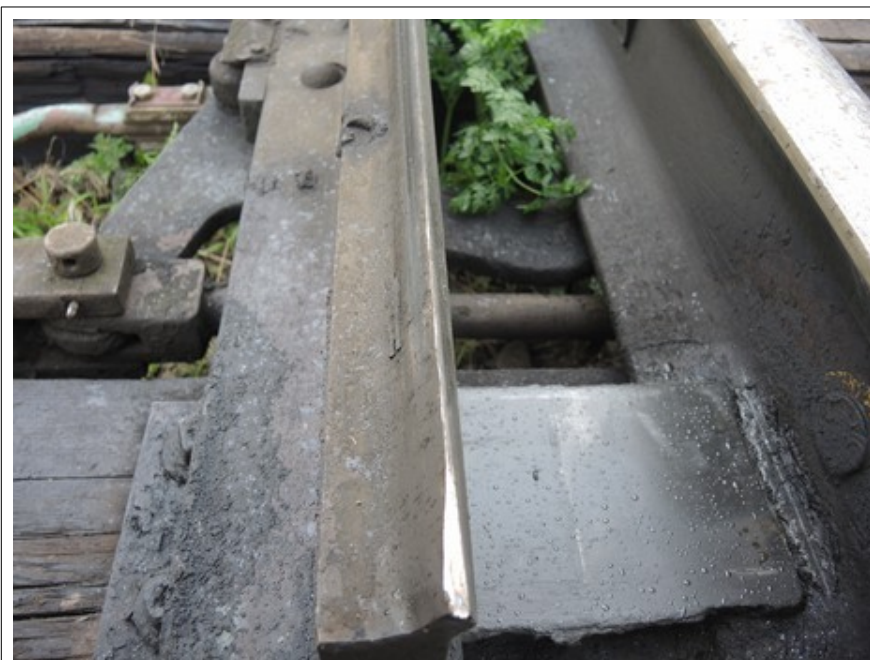
- km 83,495 – na hrotu pravého jazyka viditelná stopa po naražení v délce 17 cm (viz obr. č. 2);
- km 83,500 – začátek stopy po dření na vnitřní straně jazyka;

Obr. č. 2: Pohled na naražený hrot pravého jazyka výhybky č.1 Zdroj: DI

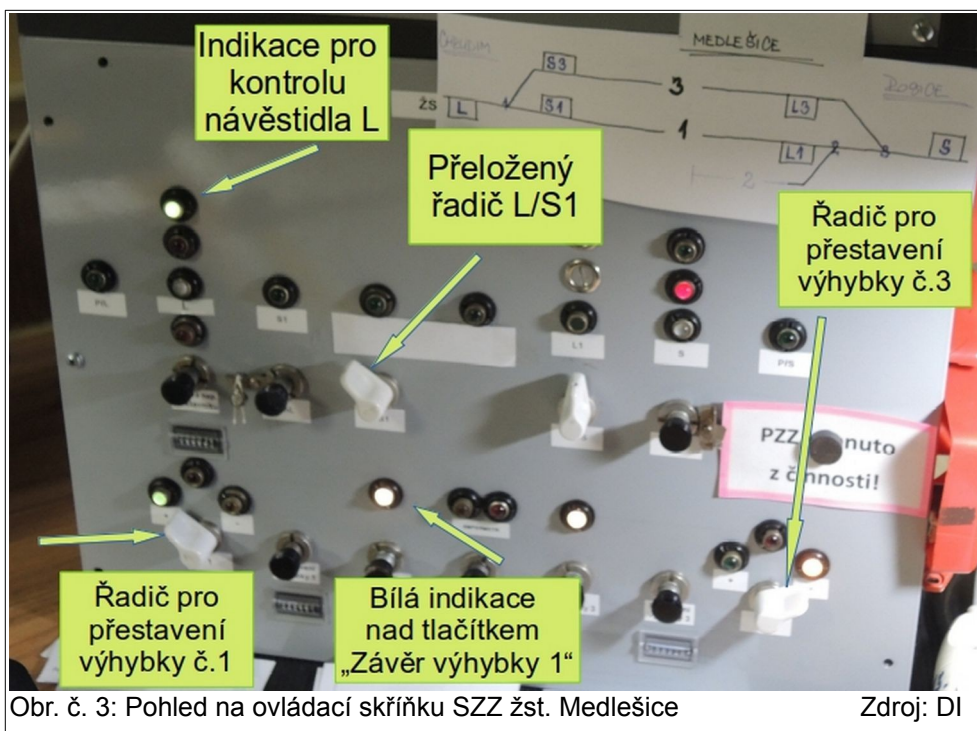
Obr. č. 3: Pohled na ovládací skříňku SZZ žst. Medlešice

- SZZ v žst. Medlešice bylo provizorní zabezpečovací zařízení s elektromotorickými přestavníky a světelnými návěstidly;
- ovládací a indikační prvky byly umístěny na ovládací skříňce v dopravní kanceláři (viz obr. č. 3);

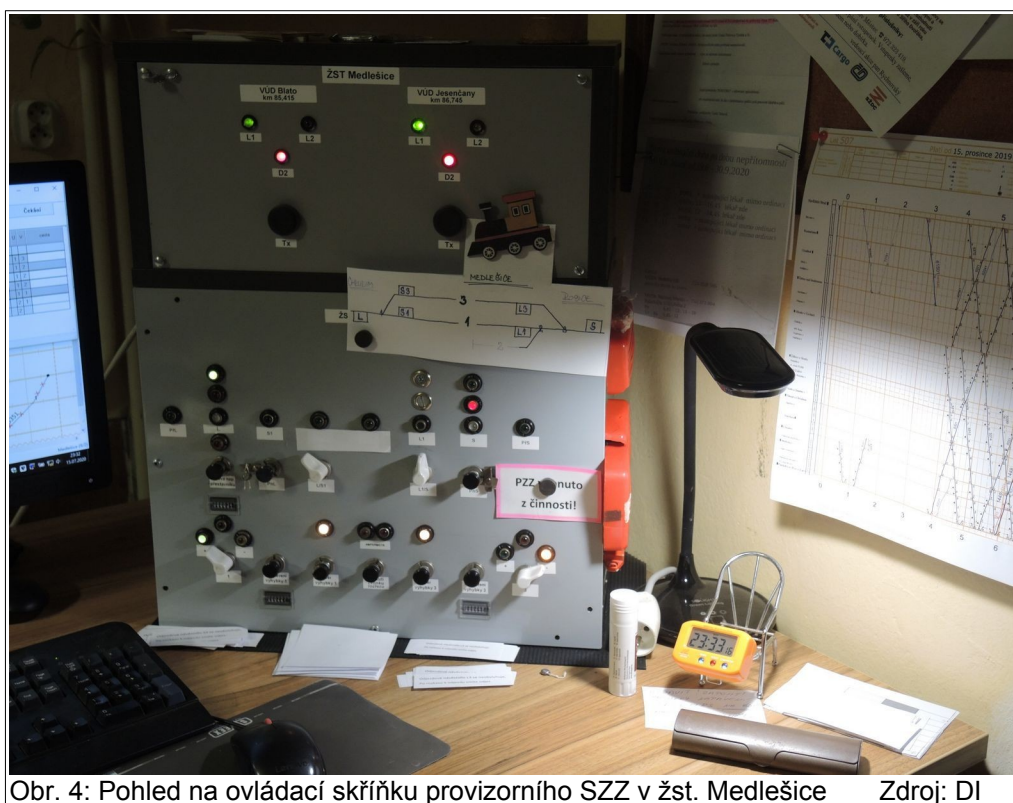
Výpravčí žst. Medlešice postupoval při provádění přípravy vlakové cesty pro vlaky Os 5338 v souladu s předepsanými technologickými postupy, uvedenými ve vnitřních předpisech provozovatele dráhy a SŘ žst. Medlešice. Výpravčí **technologické postupy porušil v okamžiku, kdy bez zjištění, že vlak Os 5338 dojel na určenou kolej celý, předčasně zrušil postavenou vlakovou cestu a přestavil výhybku č. 1 pod jedoucím vlakem.**

Obr. 4: Pohled na ovládací skříňku provizorního SZZ v žst. Medlešice Zdroj: DI

Je zřejmé, že výpravčí nejednal s úmyslem vzniku MU. Jeho chování bylo ovlivněné **nevědomou chybou** – nepozorností při řízení drážní dopravy a obsluze SZZ, kdy vlivem konání výluky SZZ žst. Medlešice nebyly v činnosti technické prostředky zabezpečení, jež by při pochybení (omylu nebo selhání) výpravčího zabránily nedovolenému přestavení výhybky č. 1 v době, kdy byla obsazena vlakem Os 5338.

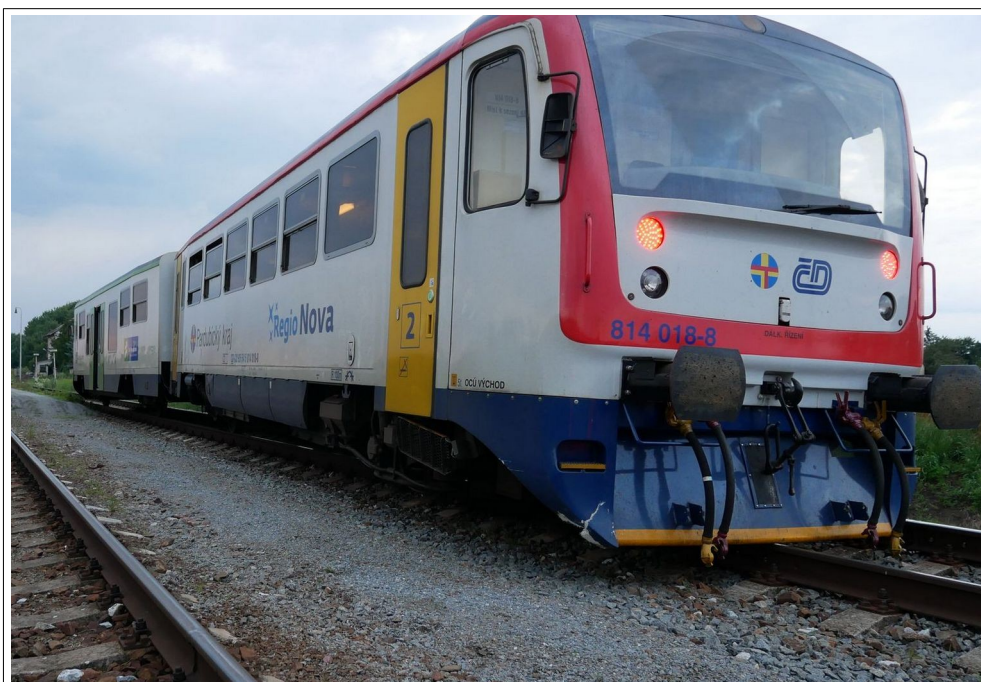
Obr. 5: Pohled na vykolejené DV
