The Rail Safety Inspection Office

Vykolejení drážního vozidla za jízdy posunového dílu s následným pádem vedoucího posunu ze stupačky, jeho střet s drážním vozidlem, následná srážka s odstaveným drážním vozidlem, jeho vykolejení a srážka se zarážedlem v železniční stanici Obrnice

Accident and incident investigation report

Derailment of 1 rolling stock of the shunting operation with consequent falling of supervisor of shunting, his collision with rolling stock, consequent collision the shunting operation with detached rolling stock, its derailment and collision with rail buffer stop at Obrnice station

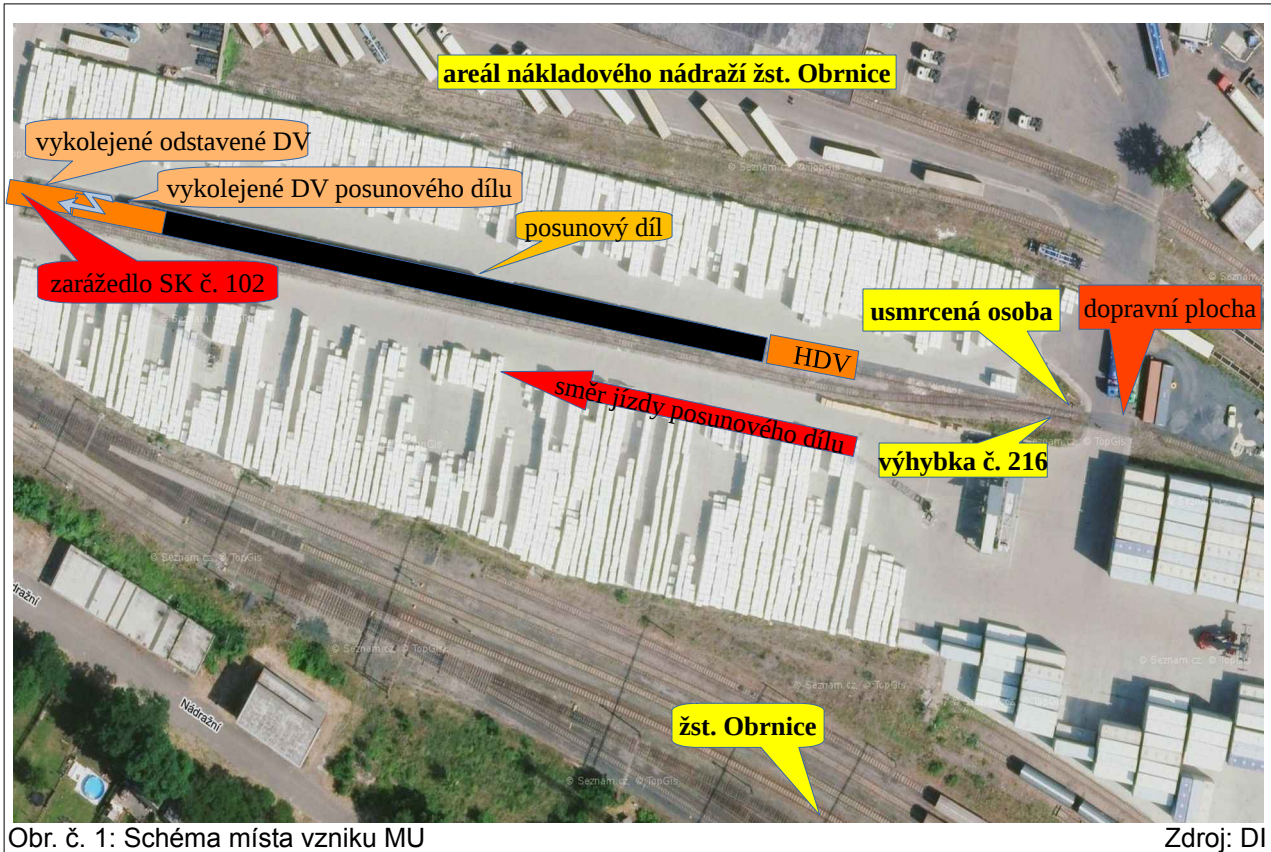
Obr. č. 1: Schéma místa vzniku MU

- povrch konstrukce byl bez viditelného poškození;
- v km 232,985, tj. 70 cm od okraje konstrukce dopravní plochy, byl zjištěn bod „0“ – místo, kde vystoupal okolek pravého kola přední nápravy prvního sunutého DV na temeno hlavy pravého kolejnicového pásu;

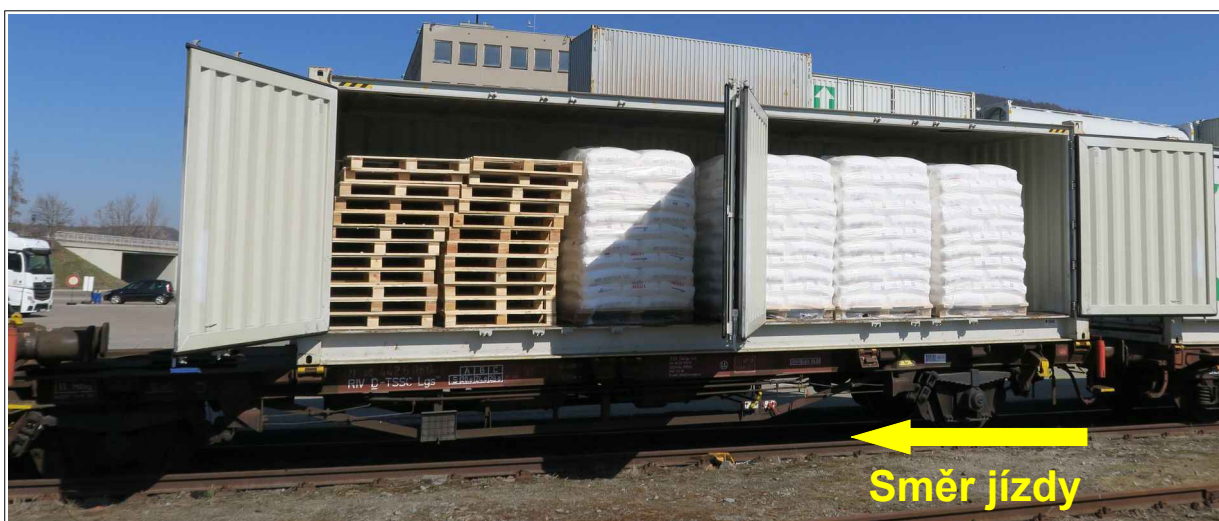
Obr. č. 2: Rozložení nákladu v kontejneru 3MBG 8033 po MU

- zboží na 1 paletě (hmotnost palety 23 kg) mělo hmotnost 1 375 kg;
 - při ohledání bylo změřeno rozložení a poloha jednotlivých palet od čela bližšího k HDV (viz obr. č. 2):

- hrana první řady, 2 palety PETRO za sebou s polyolefiny, se nacházela ve vzdálenosti 0,7 m od čela kontejneru a 0,8 m před osou zadní nápravy;
- druhá řada, 2 palety PETRO za sebou s polyolefiny, se nacházela 0,12 m od první řady;
- třetí řada, 2 palety PETRO za sebou s polyolefiny, se nacházela těsně vedle druhé řady;
- čtvrtá řada, vpředu jedna paleta PETRO s polyolefiny a za ní prázdná paleta PETRO, se nacházela 0,31 m od třetí řady;
- pátá řada, 2 stohy za sebou (12 palet 1,1 x 1,1 m), se nacházela 0,25 m od čtvrté řady;
- šestá řada, 2 stohy za sebou (12 palet 1,1 x 1,1 m), se nacházela 0,12 m od páté řady;

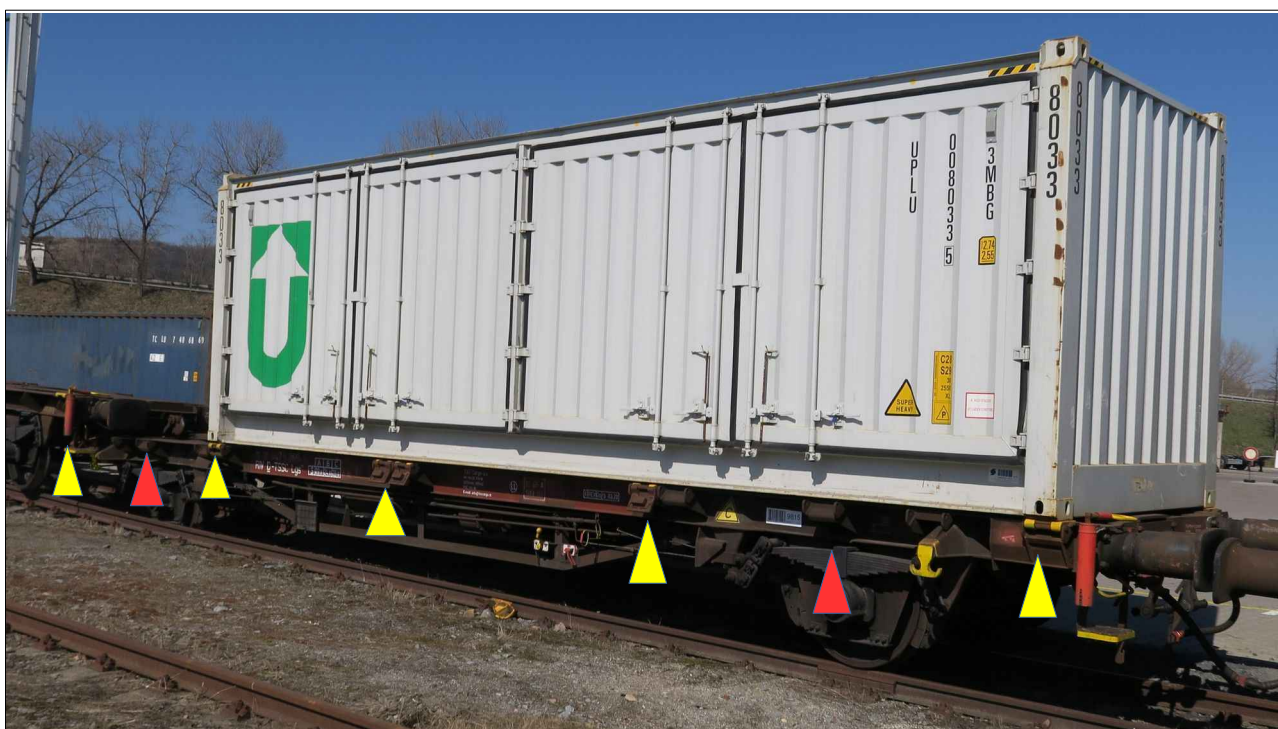
Obr. č. 3: Uspořádání překlápěcích čepů pro uložení kontejnerů na DV řady Lgs

Dvounápravová DV řady Lgs 060-1 a Lgs 200-3 určená pro přepravu kontejnerů 20“, 30“ a 40“ měla takové uspořádání překlápěcích čepů (viz žluté šipky obr. č. 3 a detail obr. č. 4), které umožňovalo uložení a zajištění jednoho kontejneru 20“, dvou kontejnerů 20“, jednoho kontejneru 30“ nebo jednoho kontejneru 40“. Kontejnery 20“ a 40“ bylo možno uložit na DV rovnoměrně. Uložení kontejneru 30“ umožňovalo uspořádání překlápěcích čepů vždy k jednomu čelu DV, tedy ne zcela rovnoměrně (viz obr. č. 5). V uvedené poloze byl kontejner 3MBG 8033 uložen na DV Lgs 060-1 dle vyjádření držitele DV a kontejnerů (UPLINE) předchozí den, tj. 17. 3. 2022, na terminálu v žst. Obrnice kolovým kontejnerovým nakladačem.

DI provedla výpočet poměru hmotností na nápravu dle článku 3.3 Nakládací směrnice UIC pro případ prázdného kontejneru 3MBG 8033 uloženého na DV Lgs 060-1 (viz obr. č. 3) ve stejné poloze vůči nápravám jako při předemné MU. Nakládací směrnice UIC dovoluje připustit k přepravě dvounápravová DV, jejichž poměr zatížení mezi oběma nápravami nepřekročí hodnotu 2 : 1.

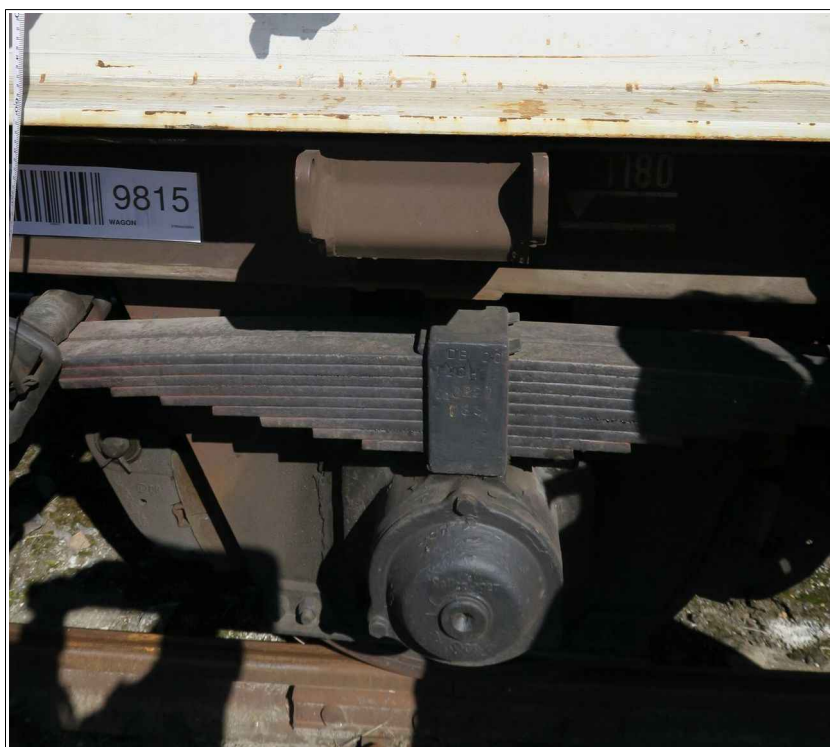
Obr. č. 6: Konzola pro překlápěcí čep v úrovni nápravy na DV řady Lgs
Zdroj: DI

DV řady Lgs bylo vybaveno konzolami pro překlápěcí čepy také v úrovni náprav, avšak bez čepů, (viz červené šipky obr. č. 3 a detail na obr. č. 6). Dosazení překlápěcích čepů na tyto konzoly by umožnilo rovnoměrné uložení kontejneru 30“ na DV řady Lgs, tedy na střed DV.

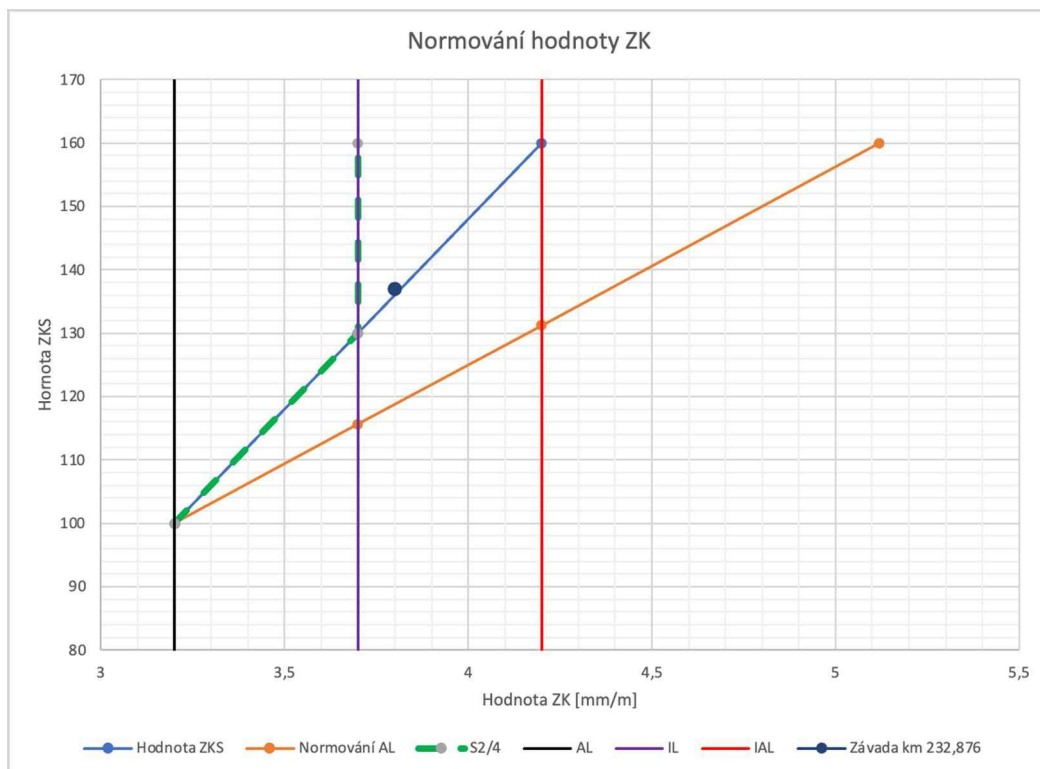
Relativní hodnota ZKS pro mez IL je uvažována 130, pro mez IAL 160. Demonstrace vztahu (2) pro základnu ZK 7,5 m, odpovídající lokální závadě v km 232,786, je na Obr. 1. Samotná závada je vyznačena v grafu černým bodem.

- Vzorec (2), uvedený v předpisu SŽ S2/4, je v grafu na obr. 1 vyznačen žlutou barvou. Je zřejmé, že tento výpočet neodpovídá skutečnému výpočtu ZKS. Pravděpodobně je použit algoritmus podle zprávy [1] podle Varianty 2 normování po částech lineární.
- Při aplikaci tabulky C.5 Přílohy C předpisu je závada v km 232,876 na základně 7,5 m překračující IAL, nebude však možné vypočítat hodnotu ZKS.
