Závěrečná zpráva o výsledcích šetření mimořádné události

Střetnutí vlaku Nex 60430 s osobním automobilem na železničním přejezdu P6189
mezi železničními stanicemi Jihlávka a Počátky-Žirovnice

Accident and incident investigation report

Collision of the freight train No. 60430 with a car at the level crossing No. P6189
between Jihlávka and Počátky-Žirovnice stations

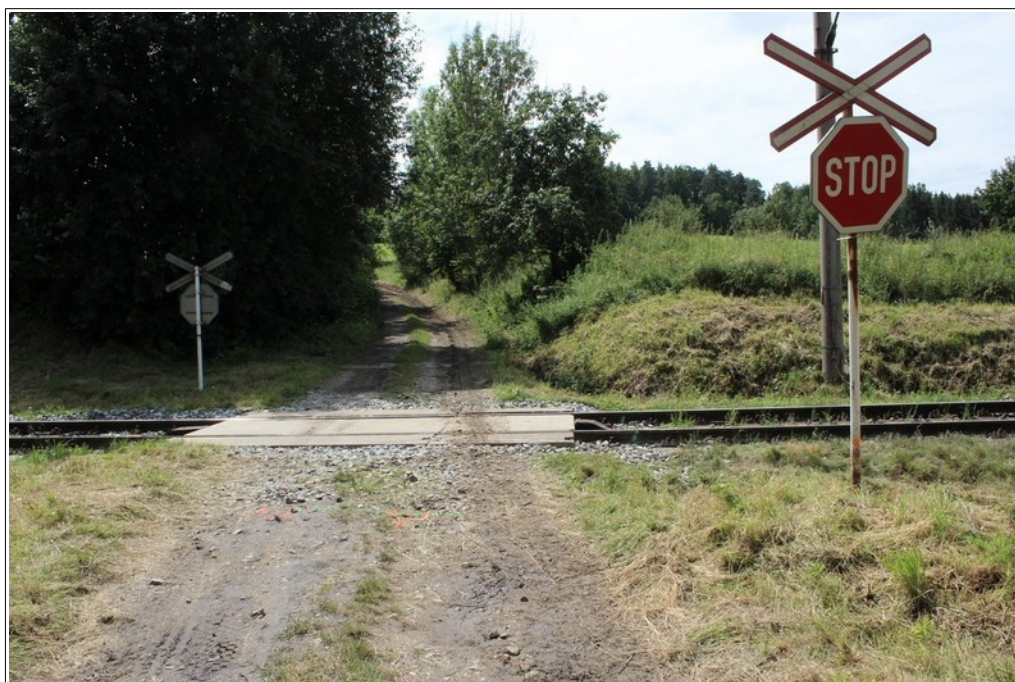
- společný sloupek pro výstražný kříž a dopravní značku P 6 „Stůj, dej přednost v jízdě!“, umístěný ve směru jízdy OA vpravo před ŽP, byl následkem střetnutí poškozen – vychýlen vpravo, tzn. ve směru jízdy vlaku Nex 60430, pod úhlem cca 35°;

- výstražný kříž umístěný před ŽP ve směru jízdy OA byl viditelný:
 - z polní cesty na vzdálenost 42 m,
 - z výjezdu od usedlosti – budovy č. p. 24 na vzdálenost 27,3 m.Z uvedeného vyplývá, že výstražný kříž byl ze směru jízdy OA viditelný na vzdálenost větší než na požadovanou délku rozhledu pro zastavení $D_z = 15$ m;

Obr. č. 2: Pohled na ŽP ve směru jízdy OA.

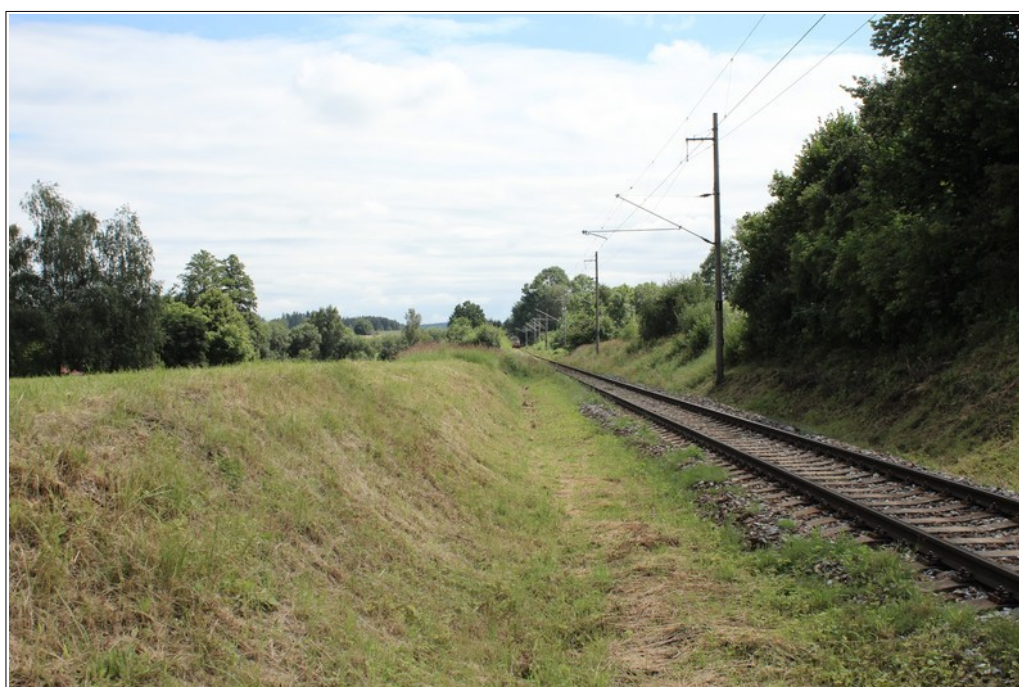
- rozhledová délka pro nejpomalejší silniční vozidlo L_p byla ve směru jízdy OA na ŽP na čelo DV přijíždějící k ŽP z levé i pravé strany větší než 380 m, přičemž čelo DV jedoucího z levé strany, tj. od žst. Jihlávka, bylo od úrovně výstražného kříže nerušeně vidět na vzdálenost 401 m;

Obr. č. 3: Pohled na trať od úrovně výstražného kříže ze směru jízdy OA proti směru jízdy vlaku Nex 60430.
