## **Závěrečná zpráva o výsledcích šetření mimořádné události**

Nedovolená jízda vlaku Ex 1342 za úroveň hlavního (cestového) návěstidla Sc5  
žst. Přerov a následná srážka vlaku s betonovým zaráždlem na konci  
staniční koleje č. 5

### **Accident and incident investigation report**

Unauthorized movement of the long distance passenger train No. 1342 behind  
the main route signal device Sc5 with the consequent collision with the  
concrete buffer stop at the end of the station track No. 5

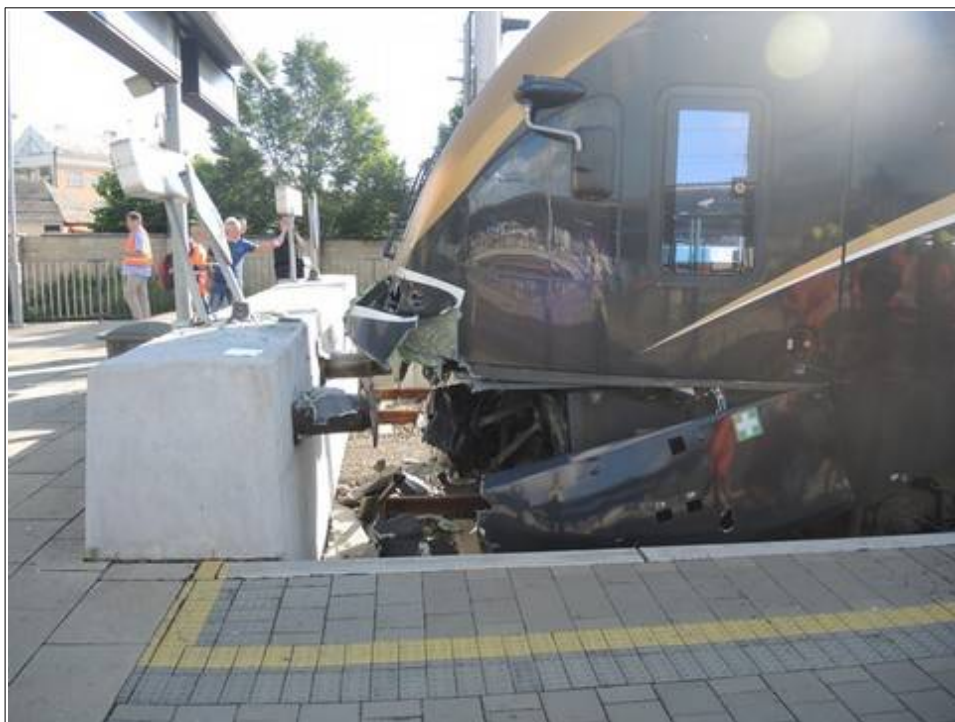
Obr. č. 1: Pohled na přední čelo vlaku Ex 1342 po vzniku MU

- následkem MU bylo viditelně poškozeno čelo, vč. kabiny strojvedoucího vozu sekce „B“ a kabeláže, hnací podvozek (přední ve směru jízdy vlaku) sekce „B“ a interiér elektrické jednotky. Přední skelet sekce „B“ byl rozlomen. Deformované narážecí ústrojí spolu s poškozeným centrálním samočinným spřáhlem Voith-Scharfenberg „Schaku“, typ 10 (dále jen spřáhlo), opatřeným koženkovým krytem, bylo zatlačeno do deformační zóny pod kabinou strojvedoucího. Na spřáhle byly patrné stopy po

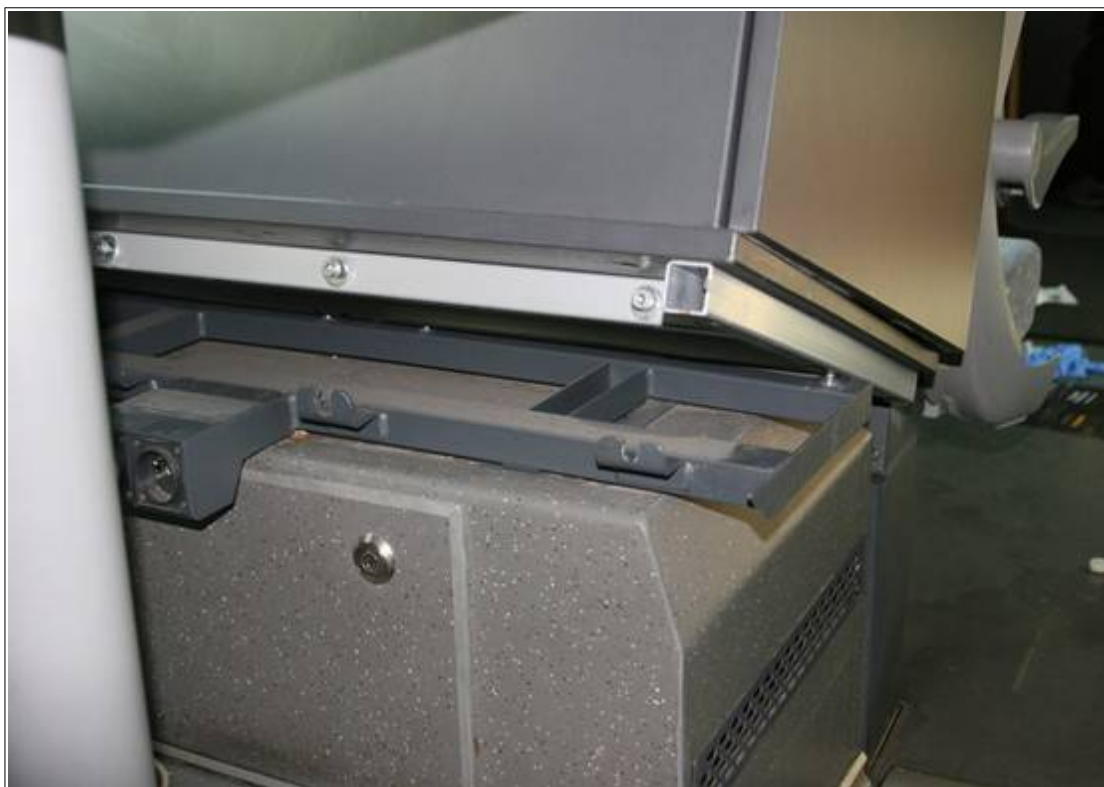
Uvedený způsob upevnění spojovacího rámu, zjištěný mj. na místě MU, mohl negativně ovlivnit bezpečnost osob v oddílech pro cestující, a tím také bezpečnost drážní dopravy. Za změněných podmínek mohly nedostatečně upevněné výměnné interiérové moduly být zdrojem újmy na zdraví cestujících nad rámec nevyhnutelné újmy způsobené srážkou vlaku se zarážedlem. Dodatečným vytvořením vertikálních drážek ve tvaru písmene „U“ v objímkách původního rámu sedadel pro uchycení spojovacího rámu výměnných modulů hrozí, že i přes odpovídající dotažení horizontálně vedených šroubů se tyto působením setrvačné síly na skříň výměnného interiérového modulu (ve směru orientace horizontálně vedených šroubů) vysunou z drážek v objímkách vzhůru (stejně jako tomu bylo v případě předmětné MU) a výměnný modul se vychýlí ve směru setrvačné síly (viz Obrázek č. 3).

Obr. č. 3: Detail uvolnění (vysunutí) rámu výměnného interiérového modulu z dodatečně vytvořených drážek objímek rámu sedadla.

Následkem uvedeného zůstane výměnný modul upevněný pouze na 4 předních šroubech, které se vychýlením modulu ohnou a jejichž pevnost je tímto snížena. **Hrozí tak úplné uvolnění výměnného interiérového modulu i s jeho obsahem a jeho následný nekontrolovaný pohyb interiérem elektrické jednotky.** Nedostatečné (nevyhovující) upevnění horizontálně vedených šroubů k objímce původního rámu sedadel ještě umocňuje skutečnost, že tyto šrouby jsou (vlivem osy horizontálně orientovaných otvorů v 30 mm profilu spojovacího rámu modulu, které se nachází cca 15 mm nad spodním

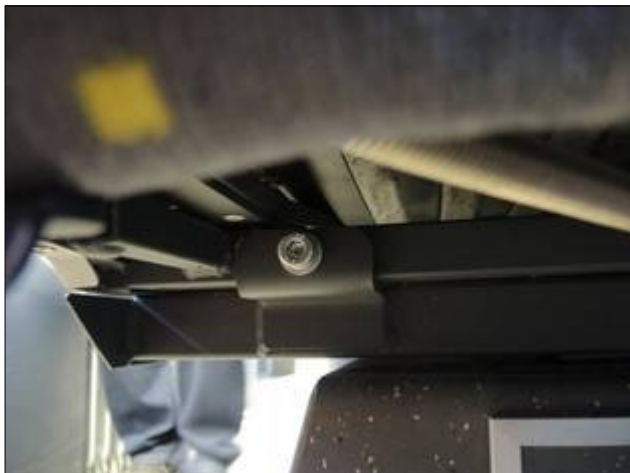
Obr. č. 4 Upevnění sedadla horizontálně vedeným šroubem M8 procházejícím otvorem v objímce rámu sedadla.

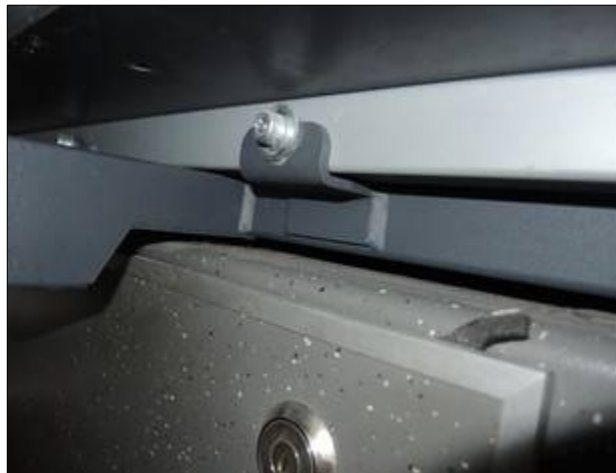
okrajem objímky původního rámu sedadla), přes podložky, uchyceny pouze k horní části objímky původního rámu sedadel (viz Obrázek č. 4 a č. 5).

Obr. č. 5: Upevnění rámu výměnného interierového modulu horizontálně vedeným šroubem M8 procházejícím vertikální drážkou v objímce rámu sedadla.

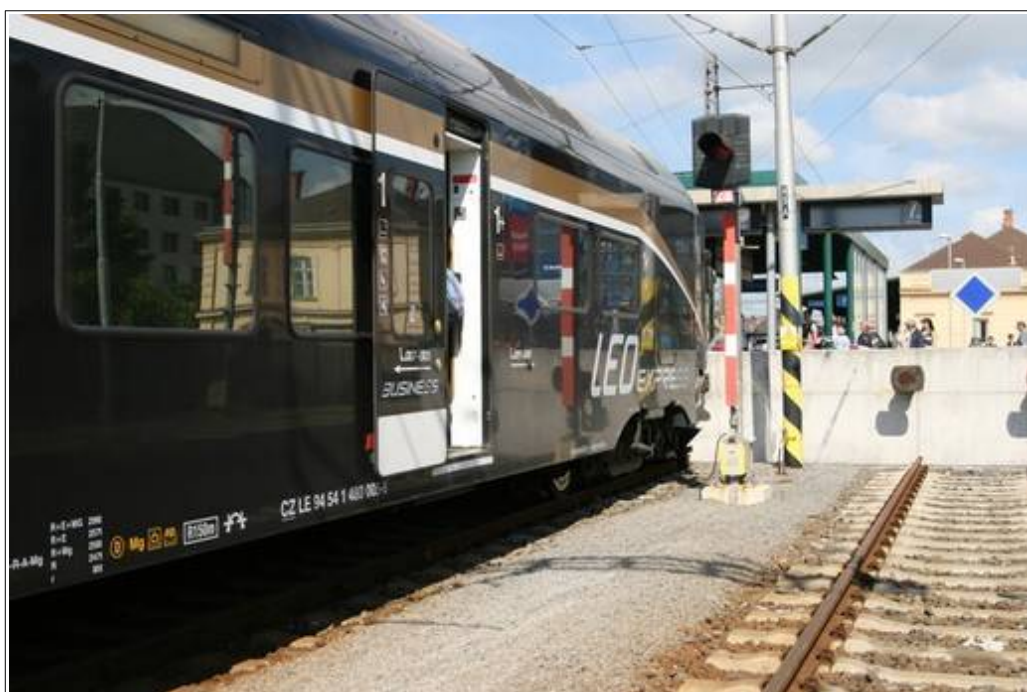
- vpravo přímo u SK č. 5 bylo v km 183,376 situováno hlavní (cestové) návestidlo Sc5 s jednou návěstní svítilnou platné pro jízdu vlaku i posun, které trvale návěstilo návěst „Stůj“. Návestidlo bylo vysoké 3,85 m nad temenem kolejnice SK č. 5 a nebylo nikterak poškozeno;

Obr. č. 7: Pohled na místo vzniku MU, hlavní (cestové) návěstidlo Sc5 žst. Přerov, ve směru jízdy vlaku Ex 1342.

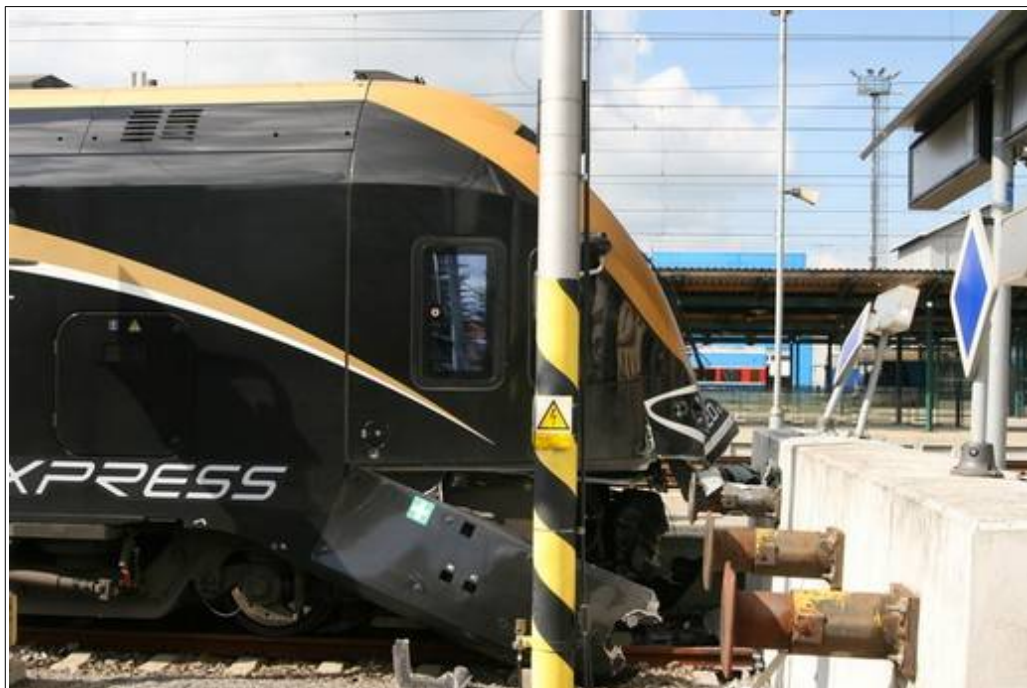
Obr. č. 8: Pohled na místo srážky vlaku Ex 1342 s betonovým zaráždlem na konci SK č. 5 žst. Přerov.

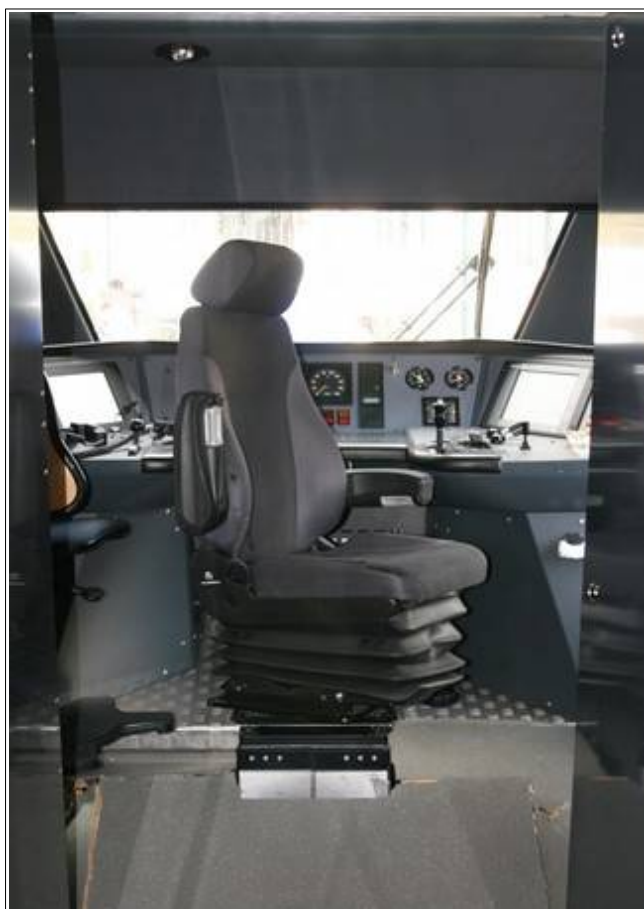
- ohledáním kabiny a stanoviště strojvedoucího sekce „B“ bylo mj. zjištěno:
  - podlaha kabiny byla po celé šířce v prostoru sedadla strojvedoucího následkem MU zlomená a vzedmutá vzhůru, následkem čehož byl poškozen ovládací pult stanoviště strojvedoucího (viz níže). V místě vzedmutí podlahy byly v kabině deformovány podokenní kryty levého i pravého bočního okna;

Obr. č. 11: Pohled do kabiny strojvedoucího sekce „B“ z chodbičky ve strojovně.

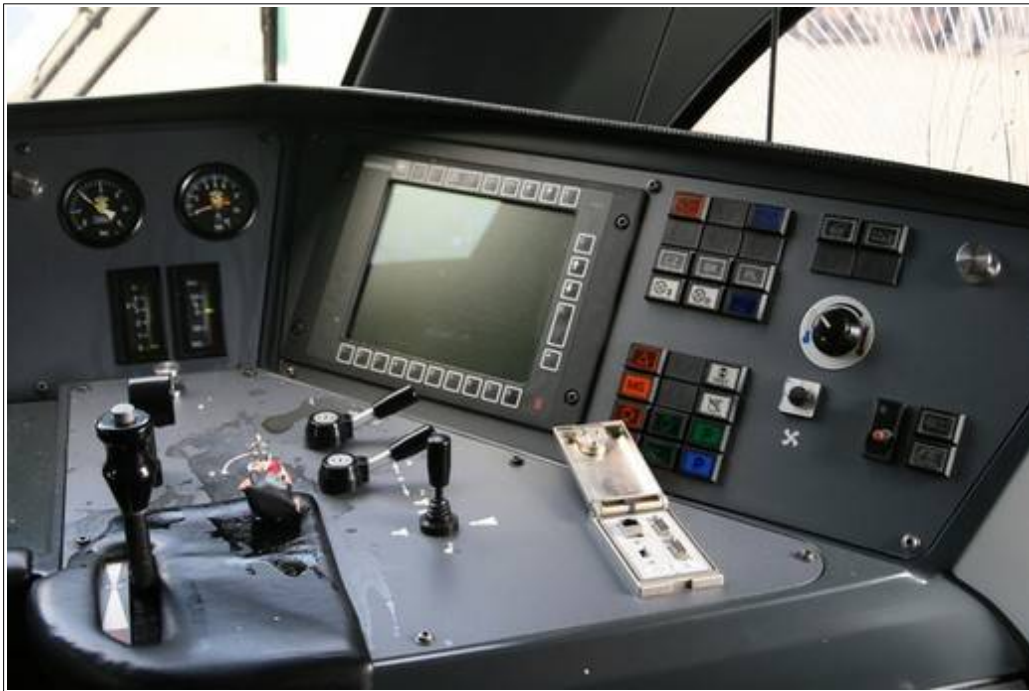
Obr. č. 12: Pohled na pravou stranu ovládacího pultu stanoviště strojvedoucího sekce „B“. V levém dolním rohu viditelná jízdní páka s integrovaným tlačítkem bdělosti mobilní části VZ.

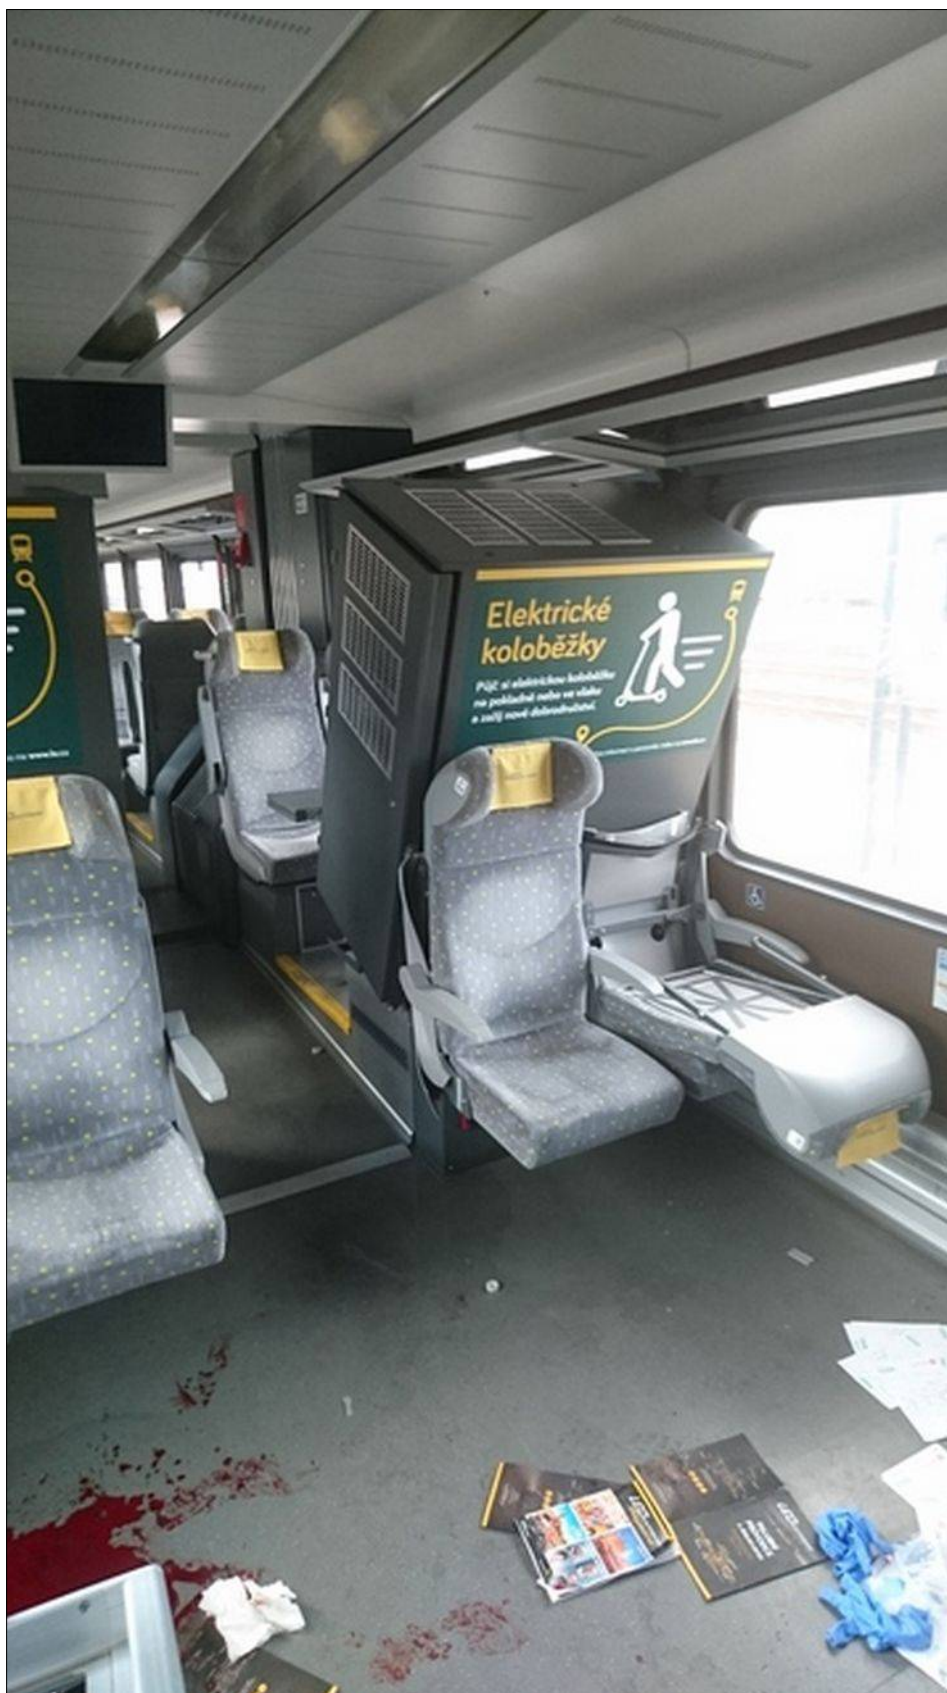
- v sekci „C“ byla cestujícími, padajícími působením setrvačné síly při srážce vlaku se zarážedlem, poškozena opěradla sedadel Borcad typu Comfort (dále také sedadla) č. 52, č. 60 a č. 70. **Působením setrvačné síly byly také vyvráceny** (přední stěnou opřeny o vyvrácené opěradla sedadel č. 60, č. 61 a č. 62, č. 63) **oba výměnné interiérové moduly – zavazadlový regál a chladničková skříň**. Ty byly osazeny namísto dvojice sedadel č. 64, č. 65 a č. 66, č. 67. **Oba moduly byly v zadní části upevněny prostřednictvím horizontálně vedených šroubů ve svislých drážkách objímek tvaru písmene „U“, jež byly následkem srážky vlaku vysunuty z drážek v rámu sedadel vzhůru** (viz Obrázek č. 3, č. 13 a č. 14). Přední část obou modulů zůstala uchycena na ohnutých šroubech vedených ve svislém směru, které zůstaly upevněné k přední části rámu sedadel;

Obr. č. 13: Pohled na uvolněný a vyvrácený levý interiérový modul v sekci „C“.

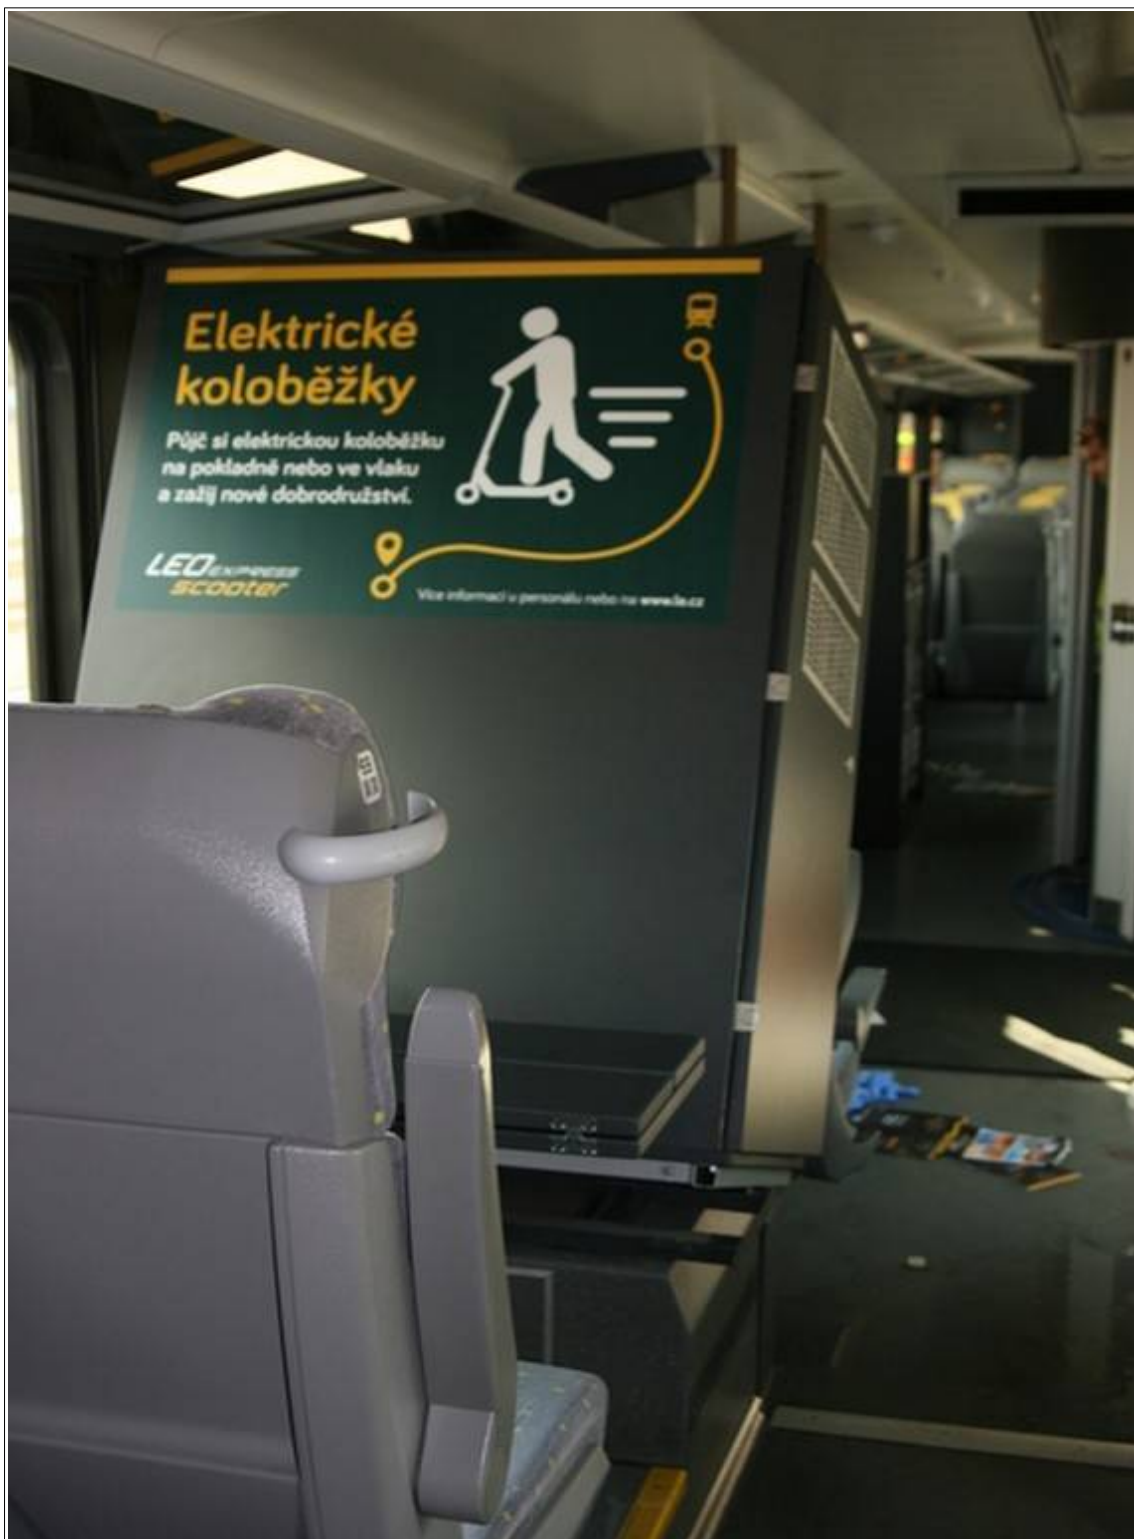
Obr. č. 14: Pohled ve směru jízdy vlaku na uvolněný a vyvrácený levý interiérový modul v sekci „C“.

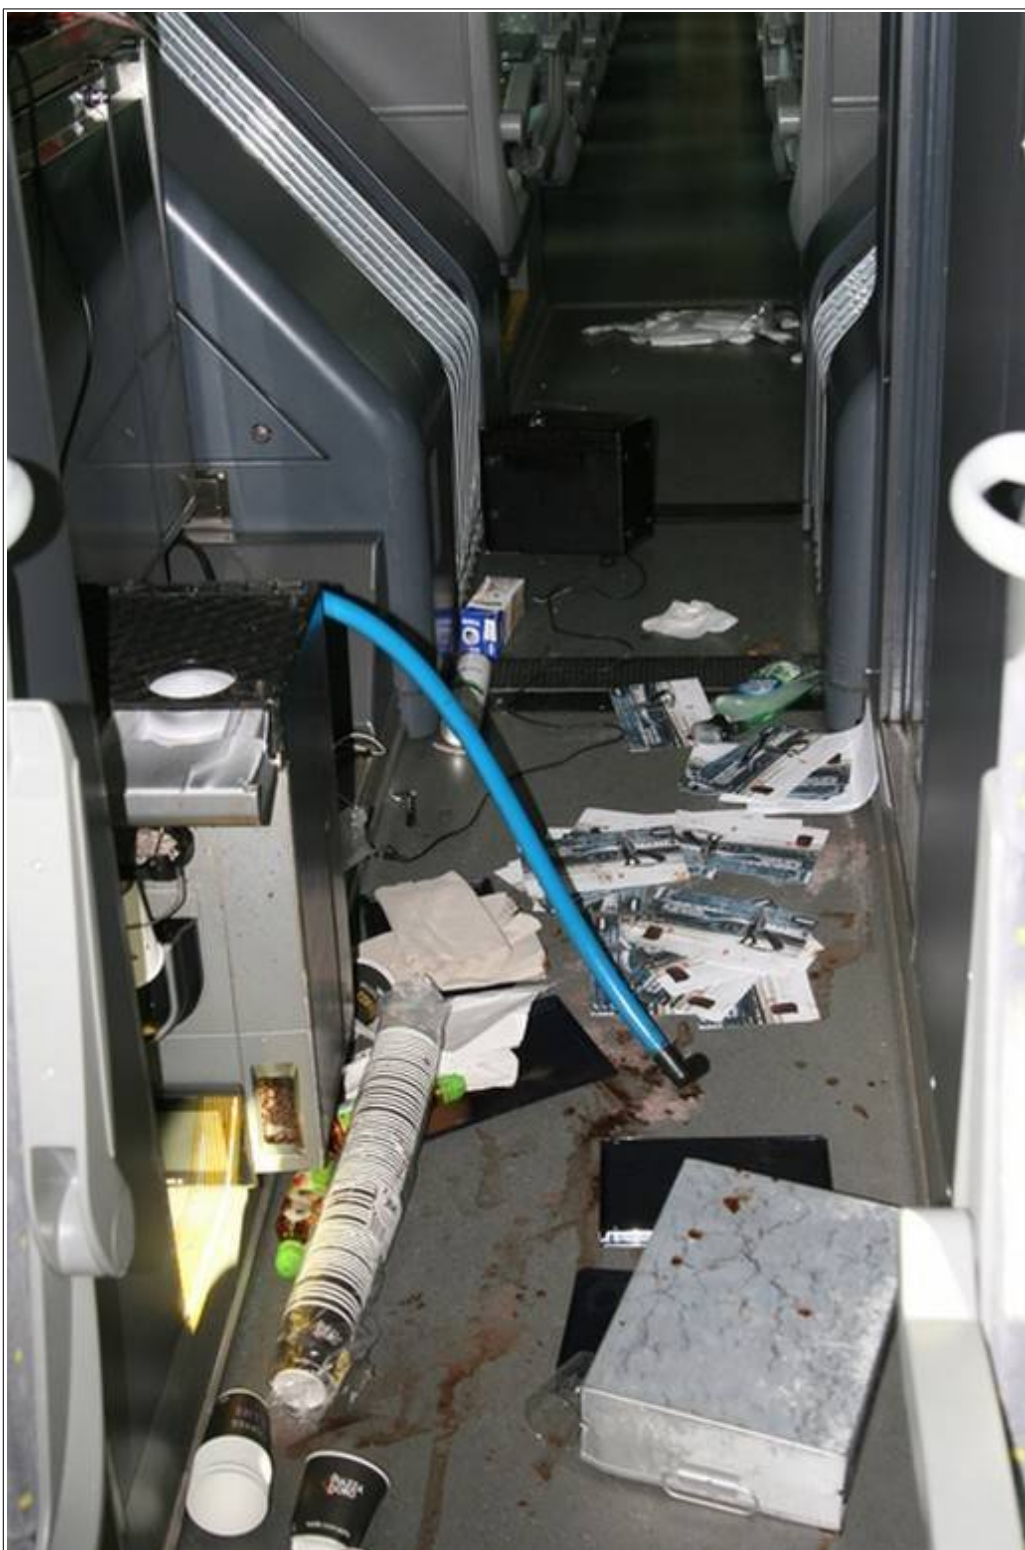
- na vnitrovozovém přechodu mezi sekcemi „D“ a „A“ se naproti buňky WC nacházel vlevo ve směru jízdy vlaku prostor pro catering. V dolní části pod pultem cateringu byl volný prostor pro uložení nepotřebného materiálu, dvě zabudované chladničky (cca 50 l) a plastový vak na odpadky upevněný k pultu. Nad pultem cateringu byl z kovových úhelníků sestavený rám komponentů, který byl upevněn k boční stěně sekce „A“ a k pultu cateringu. Na pultu cateringu se nacházel ukotvený trezor a na něm v kovovém rámu ukotvená mikrovlnná trouba. **Na pultu cateringu původně volně postavený kávovar a chladnička na mléko (o objemu cca 2 l) byly spadlé na podlaze vnitrovozového přechodu.** Pod konstrukcí horního rámu komponentů byla vlevo upevněna trouba pro tepelnou přípravu jídel, vpravo byl na zadní stěně prostoru cateringu zavěšen čtyřdílný zásobník z drátěného programu pro uložení plastových příborů a papírových ubrousků. Vlevo na horní části rámu komponentů byly vedle sebe upevněny čtyři kovové tubusy sloužící jako zásobníky kelímků pro občerstvení cestujících, vedle kterých **byla volně mezi kovovými podélníky na rámu komponentů položena hliníková zásuvka (s vylisovaným nápisem ČSA), sloužící k uložení plastového nádobí a komodit pro přípravu cestujícím podávaných nápojů. Vedlejší zásuvka byla zadní stranou spadlá na drátěný zásobník plastových příborů a ubrousků, kdy přední částí zůstala volně ležet na horní části rámu komponentů. 3. hliníková zásuvka byla i s obsahem spadlá na podlaze vnitrovozového přechodu (viz Obrázek č. 15);**

- upozornila na:
    - ostré hrany plastových pohárků, vzniklé jejich rozlomením v průběhu nehodového děje;
    - **nezajištěný kávovar na pracovním pultu cateringu** (prostor pro catering mezi sekcemi „A“ a „D“), jenž v průběhu nehodového děje jen shodou okolností nikoho nezranil, a který spadl na podlahu vozu vedle hlavy jedné nezletilé osoby;

Obr. č. 15: Pohled na podlahu vnitrovozového přechodu mezi sekcemi „D“ a „A“ u prostoru cateringu se spadlým kávovarem, hliníkovou zásuvkou a chladničkou na mléko a ostatním nádobím cateringu.
