## **Závěrečná zpráva o výsledcích šetření mimořádné události**

Srážka vlaku Ex 351 s protijedoucím vlakem Os 7406 ve výhybně Radonice

### **Accident and incident investigation report**

Collision of the long distance passenger train No. 351 with the oncoming regional passenger train No. 7406 at Radonice overtaking station

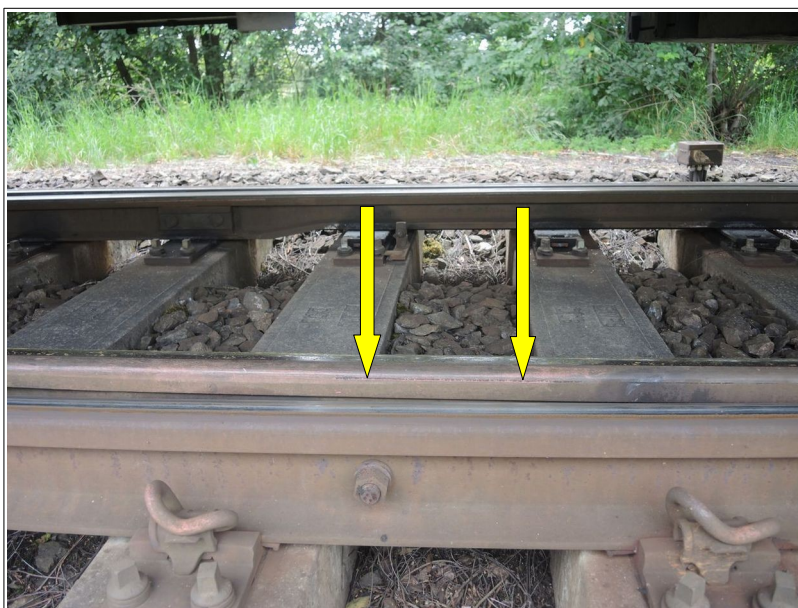
- výhybka nebyla vybavena závažím výměníku a výhybkovým návěstidlem;
- výhybka byla násilně přestavena do hlavního (přímého) směru, tj. pro jízdu na/z SK č. 1, a vlakem Ex 351 byla pojížděna po hrotu;
- na vnější straně pravého jazyka výhybky ve směru jízdy vlaku Ex 351 ve vzdálenosti 10 m od hrotu jazyka byly viditelné stopy po otěru kol DV, které vznikly při jízdě vlaku Ex 351 po hrotu výhybky, jako následek jejího rozřezu, tj. násilného přestavení (viz obr. č. 2);

Obr. č. 2: Stopy po otěru kol DV na jazyku výhybky č. 1 Zdroj: DI

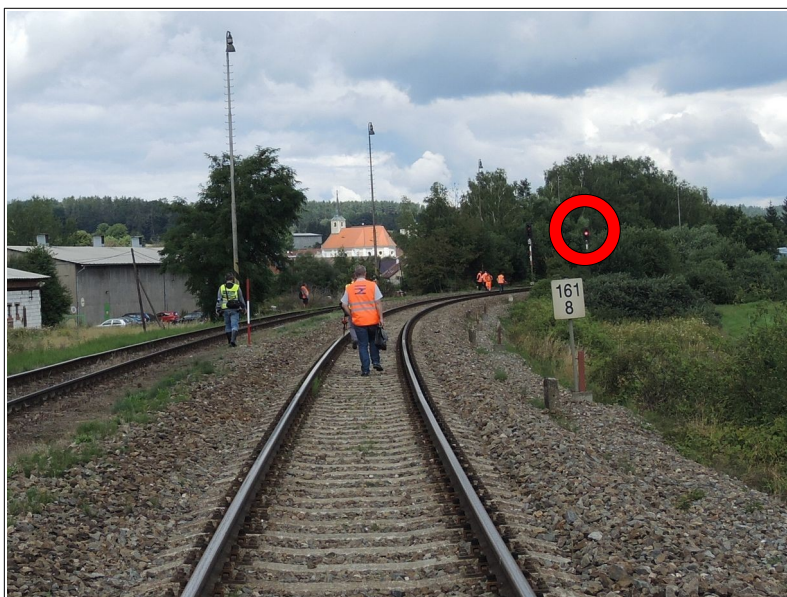
Obr. č. 3: Odjezdové návěstidlo S1 výhybny Radonice Zdroj: DI

- na odjezdovém návěstidle S1, umístěném vpravo přímo vedle SK č. 1 (ve směru jízdy vlaku Ex 351) a platném pouze pro tuto SK, svítila návěst „Stůj“ (červené světlo, viz obr. č. 3);
- návěsti tohoto návěstidla byly ve směru jízdy vlaku Ex 351 viditelné na vzdálenost 247,7 m;
- vjezdové návěstidlo L výhybny Radonice v km 161,280:
  - jednalo se o stožárové návěstidlo typu AŽD 70 s pěti návěstními svítilnami doplněné indikátorovou tabulkou s číslicí „5“, označené červeným označovacím štítkem, obsahující bílý nápis „L“, a označovacím pásem, platným jen pro jízdu vlaku, tj. s červenými a bílými pruhy stejné délky;
  - na vjezdovém návěstidle L, umístěném vpravo přímo vedle TK (ve směru jízdy vlaku Os 7406), svítila návěst „Stůj“ (červené světlo).

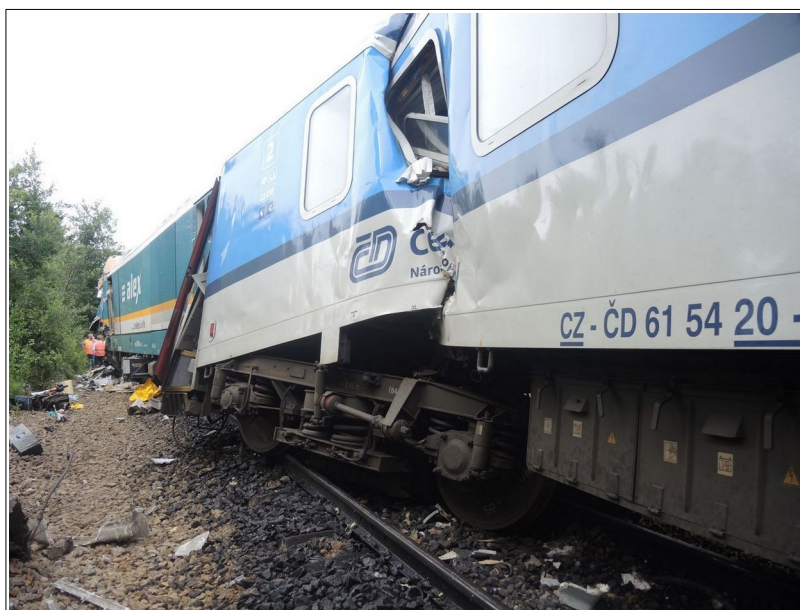
- přestavovač pneumatické brzdy byl v poloze „R + Mg“;
- indikátory pneumatické brzdy obou podvozků DV byly zbarveny červeně (pneumatická brzda zabrzděná);
- přední čelo DV se nacházelo v km 161,521;
- DV č. 61 54 20-71 027-4:
  - bylo řazené jako první za HDV vlaku Ex 351;
  - držitelem DV byly ČD;
  - zadní podvozek nebyl vykolejený a nacházel se v km 161,517;
  - přední podvozek vykolejil oběma nápravami (2. nápravou vpravo a 1. nápravou vlevo ve směru jízdy vlaku) a nacházel se v km 161,500 (viz obr. č. 4);

Obr. č. 4: Vykolejené nápravy předního podvozku DV Zdroj: DI

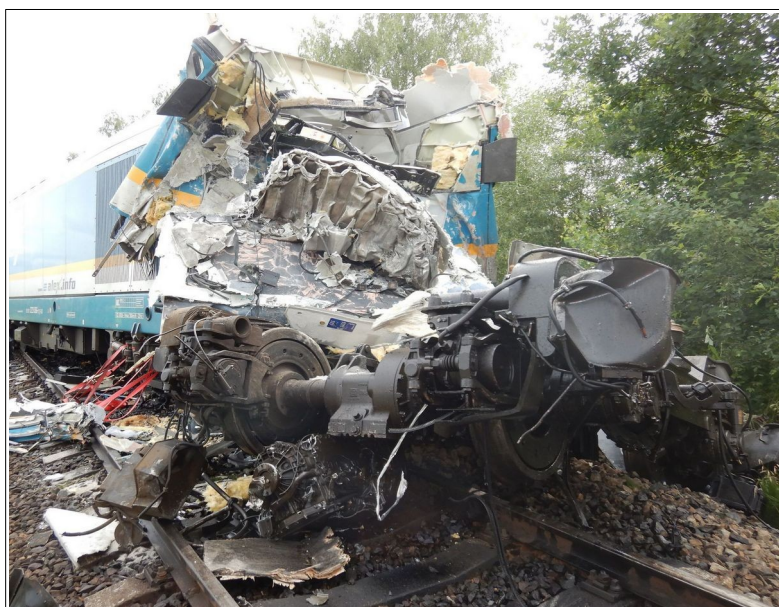
- došlo k následujícímu poškození DV: deformace třetiny DV včetně interiéru (vnitřní obložení, sedačky, zavazadlové police a odkládací stolky), čelníků a podélníků, bočních nástupních a čelních dveří a 75 % bezpečnostních skel všech bočních oken;
- rukojeť vypínacího ústrojí pneumatické brzdy byla v poloze „zapnuto“;
- přestavovač pneumatické brzdy byl v poloze „R + Mg“;
- indikátory pneumatické brzdy obou podvozků DV byly zbarveny červeně (pneumatická brzda zabrzděná);
- přední čelo DV se nacházelo v km 161,497;
- HDV 223.066-2:
  - držitelem HDV byla Die Länderbahn;
  - HDV vykolejilo třemi nápravami (4. náprava vpravo ve směru jízdy vlaku, 2. a 1. náprava vlevo ve směru jízdy vlaku);
  - následkem srážky s vlakem Os 7406 došlo k rozsáhlé deformaci a poškození HDV: čelní části skříně, stanoviště č. 1 osoby řídící DV (dále jen strojvedoucího)

včetně čelního modulu a zadní mezistěny, bočnic včetně podélníků na pravé straně, podlahy, dělicí stěny ve strojovně, obou podvozků, spalovacího motoru, generátoru, chlazení a střechy nad stanovištěm č. 1 strojvedoucího;

Obr. č. 5: Pohled na čelo vlaku Ex 351

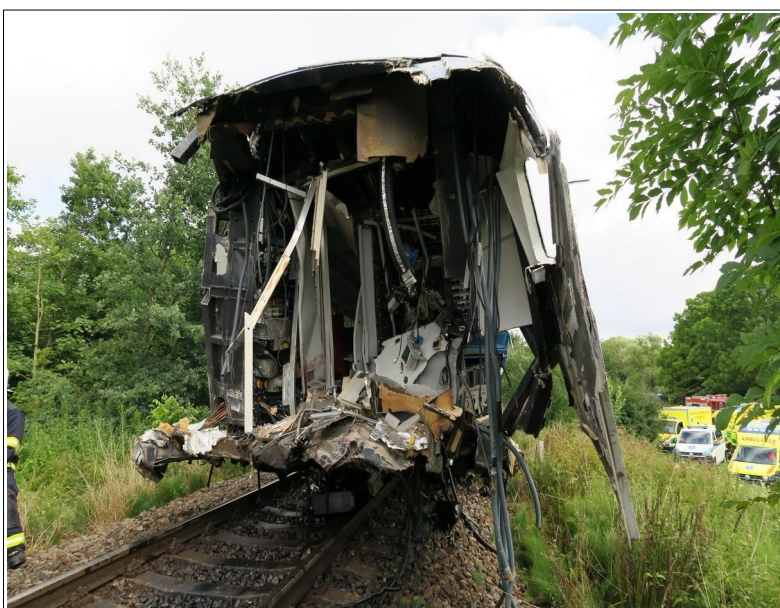
- HDV 844.006-7 bylo řízeno ze stanoviště článku B;
- čelo vlaku, které bylo zcela zdemolováno (viz obr. č. 6), se nacházelo v km 161,470, tj. 81 m před místem srážky s vlakem Ex 351.

Obr. č. 6: Pohled na čelo vlaku Os 7406

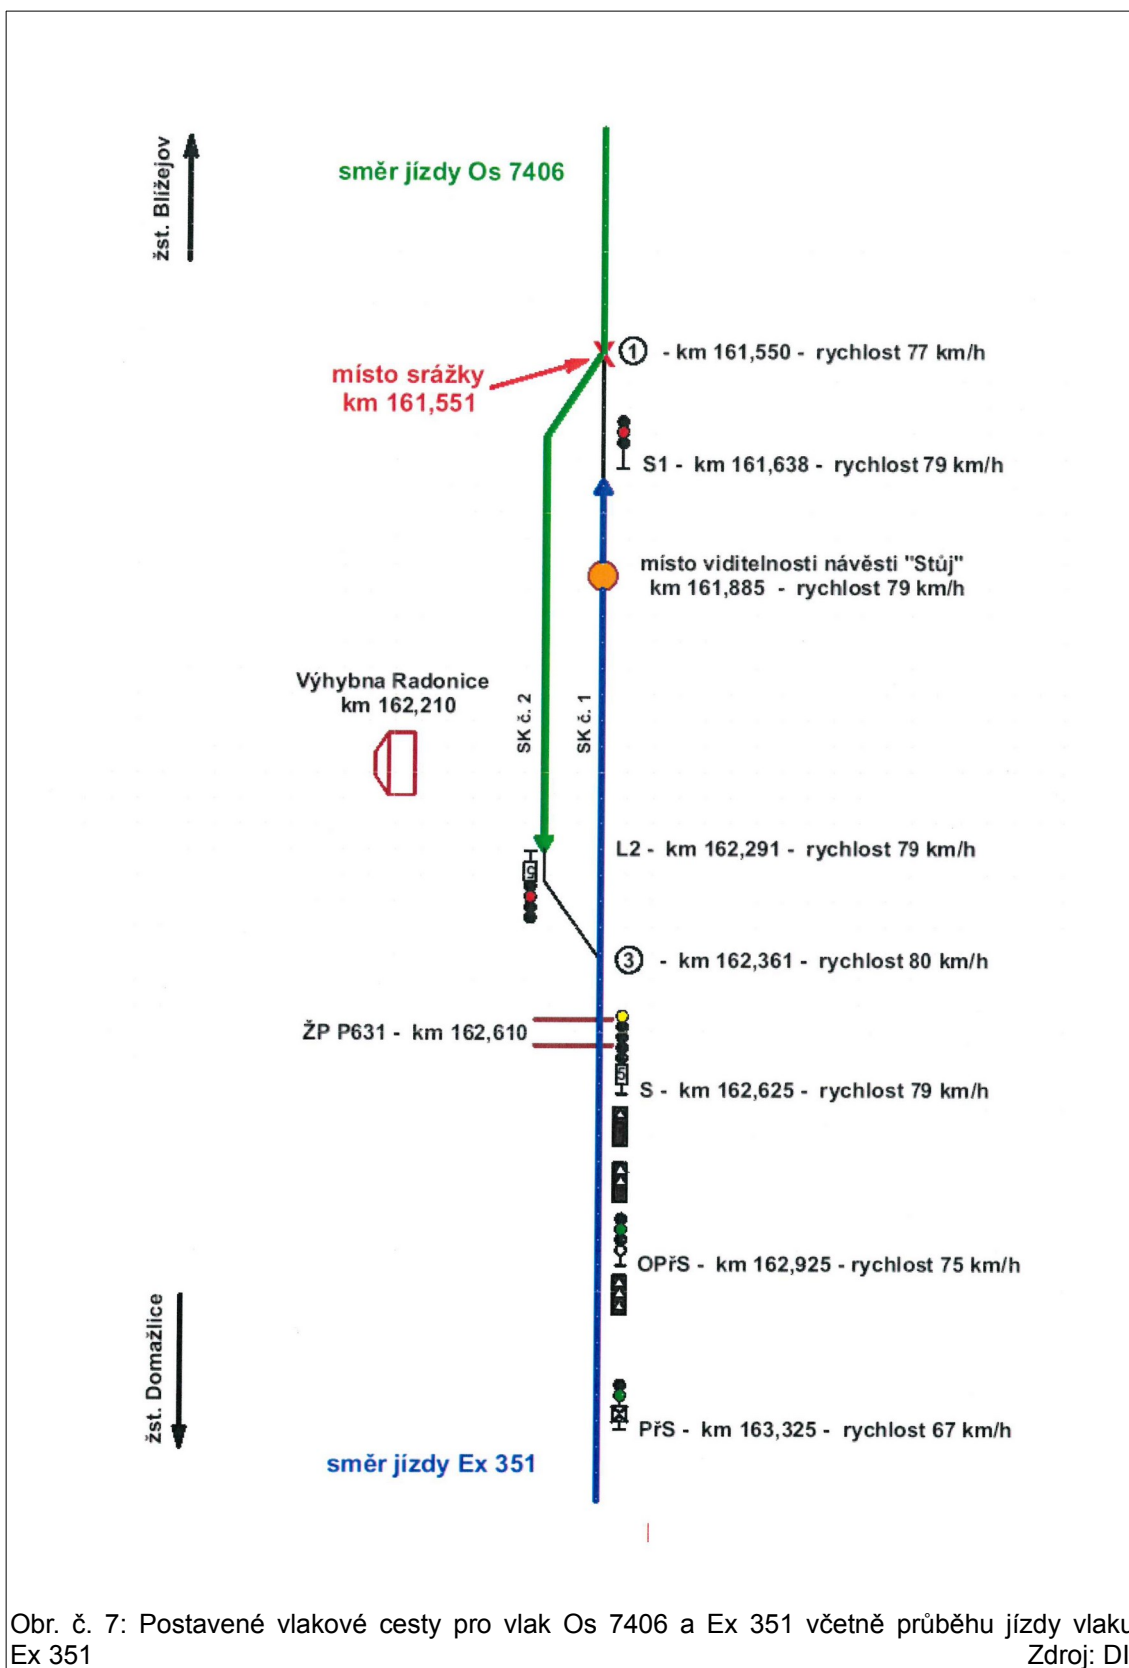
Následovalo plynulé zvyšování rychlosti na 79 km·h<sup>-1</sup> na dráze 300 m a v čase 8:06:08 h projel vlak Ex 351 kolem vjezdového návěstidla S výhybny Radonice s návěstí „Výstraha“ v km 162,625 rychlostí 79 km·h<sup>-1</sup>.

Obr. č. 7: Postavené vlakové cesty pro vlak Os 7406 a Ex 351 včetně průběhu jízdy vlaku Ex 351  
Zdroj: DI

Dle čl. 761 vnitřního předpisu provozovatele dráhy SŽDC D1 „*návěst „Výstraha“ předvěstí návěst „Stůj“ na následujícím hlavním návěstidle*“, tj. v případě této MU na odjezdovém návěstidle S1 výhybny Radonice. Dle čl. 747 vnitřního předpisu provozovatele dráhy SŽDC D1 „*návěst „Stůj“ zakazuje strojvedoucímu jízdu vlaku. Čelo jedoucího vlaku musí zastavit alespoň 10 m (odhadem) před hlavním návěstidlem.*“
