## **Závěrečná zpráva o výsledcích šetření mimořádné události**

Střetnutí vlaku Os 14704 s nákladním automobilem s následným vykolejením na železničním přejezdu P6953 mezi železničními stanicemi Velké Opatovice a Šebetov

### **Accident and incident investigation report**

Collision of the regional passenger train No. 14704 with a lorry at the level crossing No. P6953 with consequent derailment between Velké Opatovice and Šebetov stations

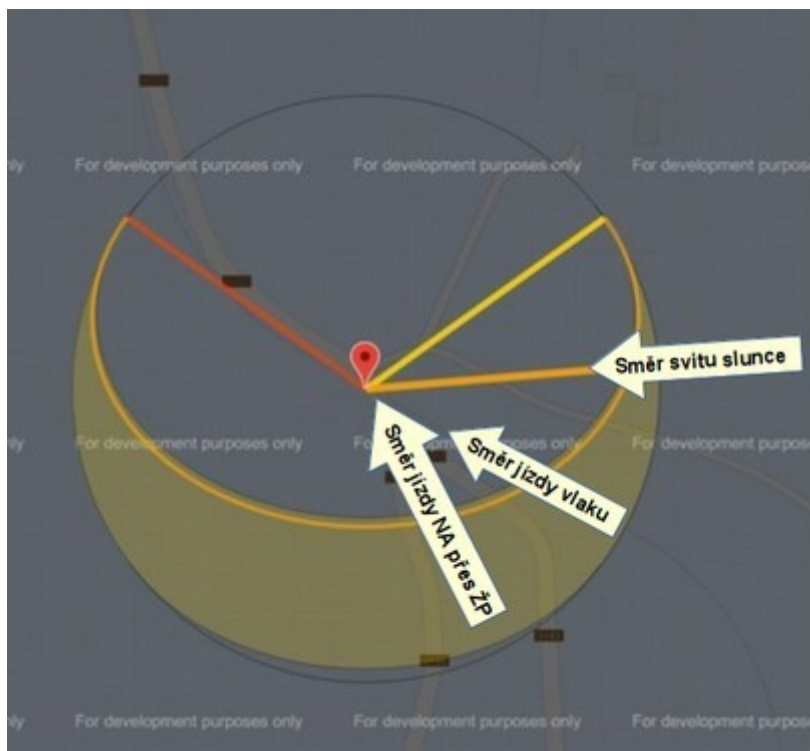
Obr. č. 2: Postavení slunce v 7:53 h (oranžová čára), slunce řidiči svítilo šikmo zprava  
Zdroj: [www.suncalc.net](http://www.suncalc.net)

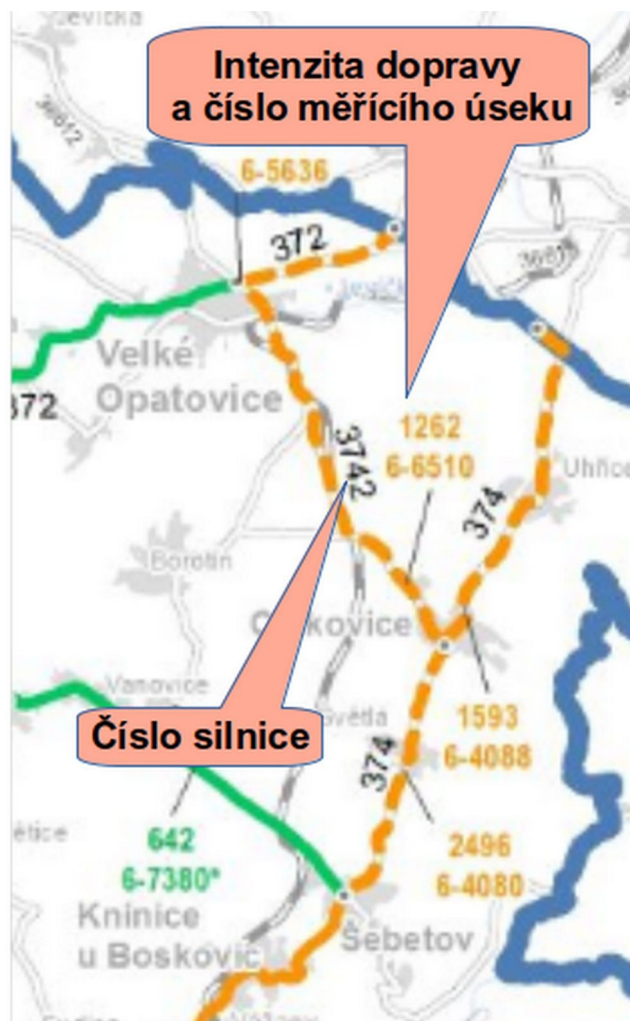
Obr. č. 3: Intenzity dopravy z celostátního měření v roce 2016  
Zdroj: ŘSD

Dopravní moment se dle DI z údajů uvedených v evidenčním listu přejezdu a z výsledků měření ŘSD na úseku 6-6510 (Cetkovice – Velké Opatovice, viz Obr. č. 3) vypočítá následujícím způsobem dle TP 189 a ČSN 73 6380:

(intenzita silniční dopravy byla uváděna 874 voz./24 h, což bylo RPDÍ při sčítání dopravy ŘSD v roce 2005), a to při zachování průměrné intenzity provozu na železniční trati na hodnotě 26 vl. / 24 h. Dopravní moment uváděný SŽ se náhle prudce snížil (viz tabulka č. 1) a poté vzrostl téměř 4krát (od roku 2012 do 2020, reálně však asi o 1/3), aniž bylo adekvátně reagováno na změnu zabezpečení ŽP v souladu s vyhláškou č. 177/195 Sb. Je otázkou, jak bylo výpočtu dopravního momentu 9 057 dosaženo a jaké byly použity údaje k jeho výpočtu (zdroj, stáří). Aktuální hodnota uvedená SŽ v době vzniku předmětné MU je vypočtena správně.

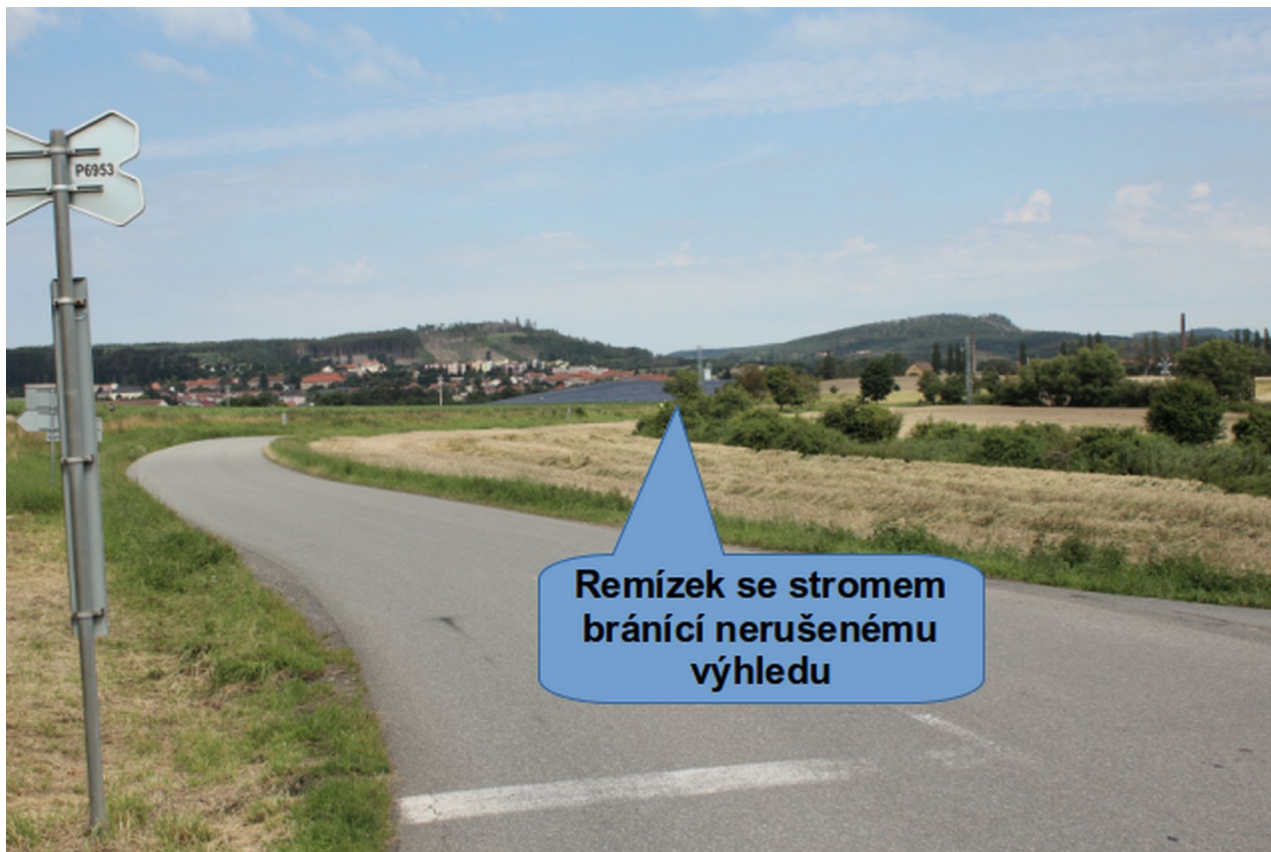
SŽ ve své dokumentaci uvádí ve směru jízdy vlaku od žst. Šebetov předepsané rozhledové délky  $L_p$  v obou kvadrantech 225 m (DI byla vypočítána a reálně naměřena rozhledová délka  $L_p$  231 m).

Rozhledové délky pro nejpomalejší silniční vozidlo  $L_p$  stanovené SŽ ve všech 4 kvadrantech neodpovídaly reálně naměřenému parametru  $D_p = 11$  m, který zjistila DI. Umístění výstražného kolíku s návěstí „Pískejte“ ve směru jízdy od žst. Velké Opatovice na vzdálenost 313 m bylo rovněž v rozporu s výpočty a měřením DI. Zjištěné nedostatky jsou mimo příčinnou souvislost.

Obr. č. 4: Rozhledová délka  $L_p$  pro rychlost 50 km.h<sup>-1</sup> proti směru jízdy vlaku s remízkiem a stromem, který tvořil překážku ve výhledu na trať  
Zdroj: DI

- to take own measure to ensure equipment of the level crossing No. P6953 which is secure only by warning crosses to a level crossing system equipped with barriers which with regard to the exceeded the traffic moment and local conditions (crossing of 4 roads) from the point of view of optical and manual barrier will reduce probability of the driver's entrance at the level crossing when he does not respond to rolling stock approaching to the level crossing.

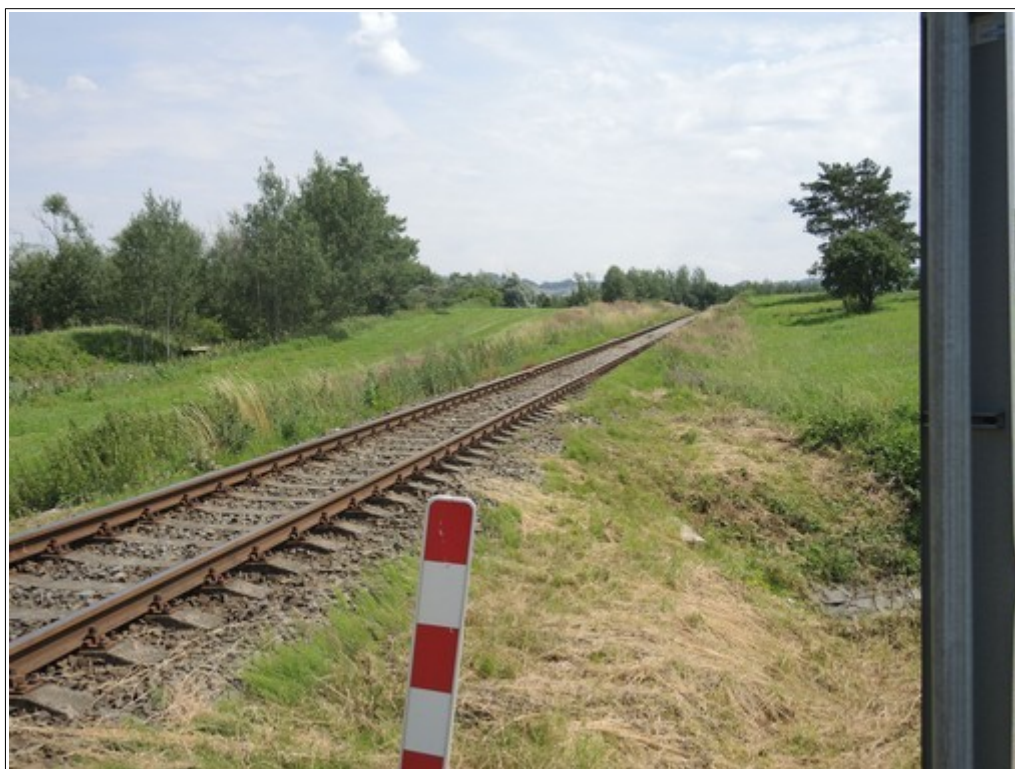
Obr. č. 5: Výhled řidiče od výstražného kříže ve směru příjezdu vlaku

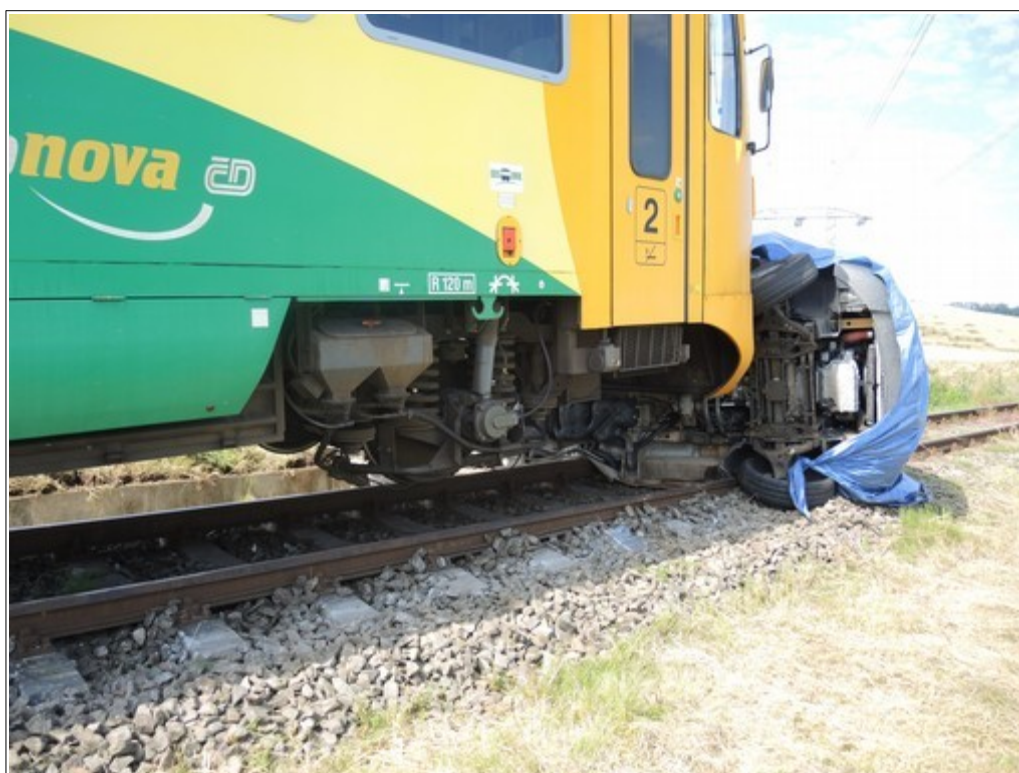
Obr. č. 6: Vykolejená (nadzvednutá) první náprava HDV
