Vykolejení dvou tažených drážních vozidel řazených na konci vlaku R 975 při vjezdu do železniční stanice Tišnov

Accident and incident investigation report

Derailment of two rolling stocks of the long distance passenger train No. 975 when entering to Tišnov station

č. j.: 6-2384/2020/DI

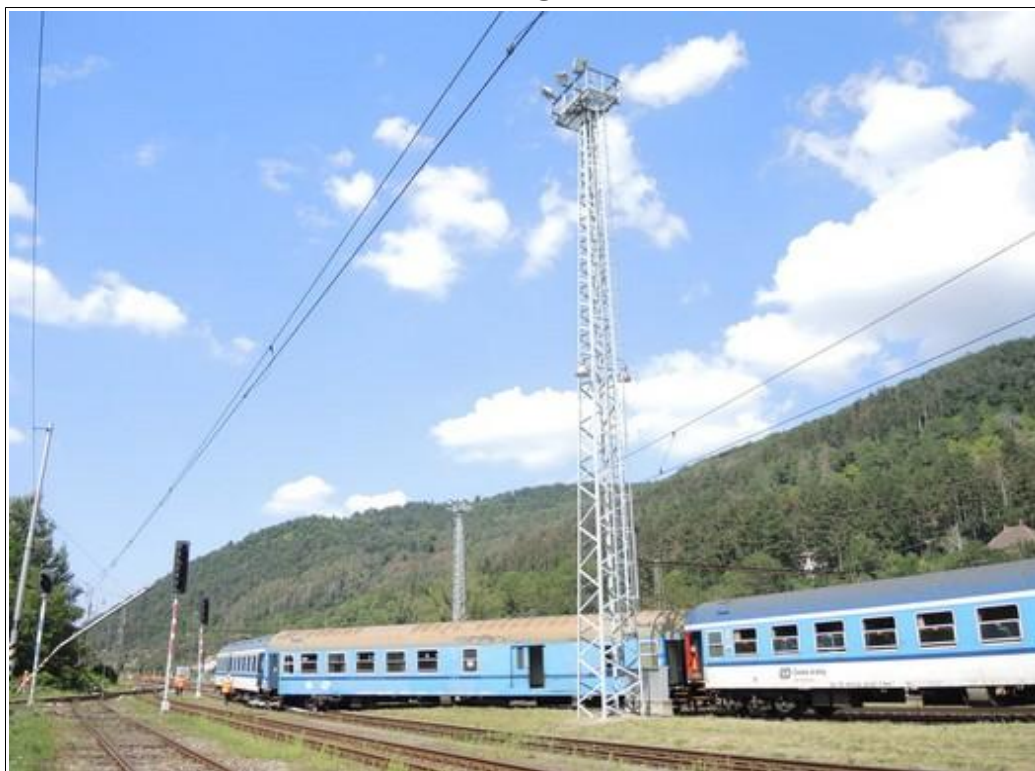
Obr. č. 2: Snímek 2 vykolejených TDV, řazených na konci vlaku R 975 (pohled od SK č. 5, v popředí osvětlovací věž OV 7).

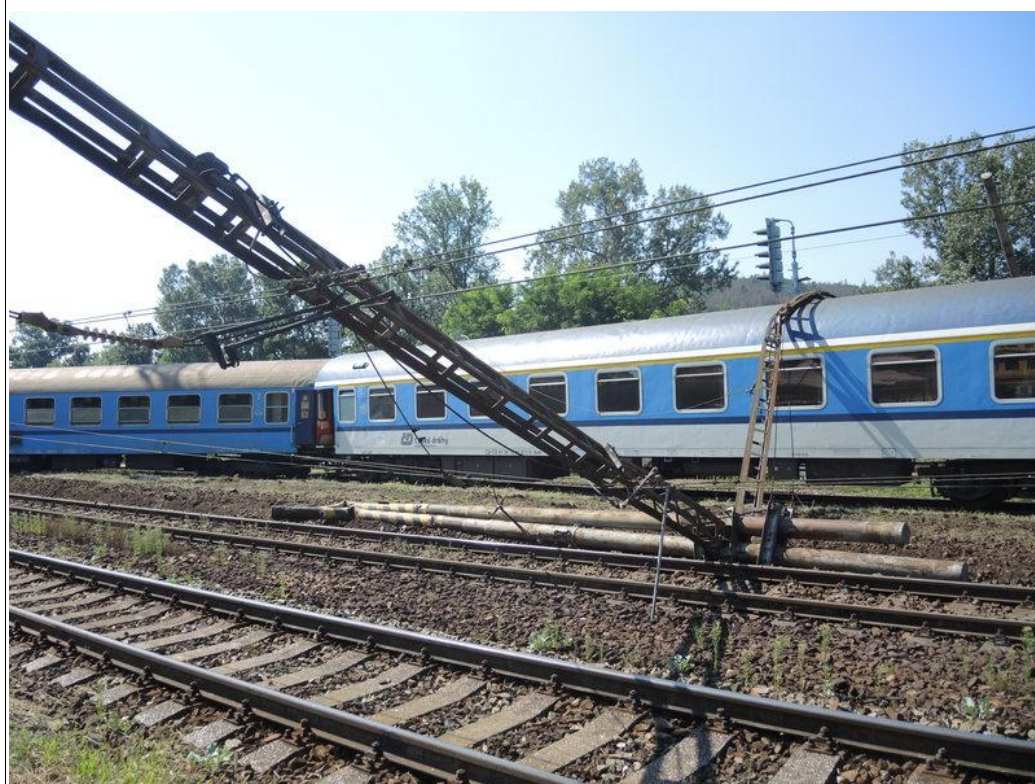
- od konce výhybky č. 33, tzn. od km 30,483 do km 30,367, ke směrové deformaci matiční koleje, výhybky č. 31 a SK č. 3 v podélném i příčném směru vlevo, vč. poškození ambulantního izolovaného kolejnicového styku,
- k destrukci dvojité TP č. 31A v km 30,388, která byla vytržená ze základů, což zapříčinilo zborcení nosné brány mezi TP č. 32 a 31A a nosné brány mezi TP 31A a 31, s následnou destrukcí stožáru TP č. 31 s vlivem na celou sestavu TV nad lichou i sudou kolejovou skupinou na straně říkonínského zhlaví, a to mezi TP č. 33A/34 až TP č. 29/29A/30. Nosná brána mezi TP č. 31 a 31A po MU

Obr. č. 3: Následkem MU poškozená nosná brána TV mezi TP č. 31 a 31A a obě vykolejená TDV vlaku R 975 (pohled od SK č. 2).

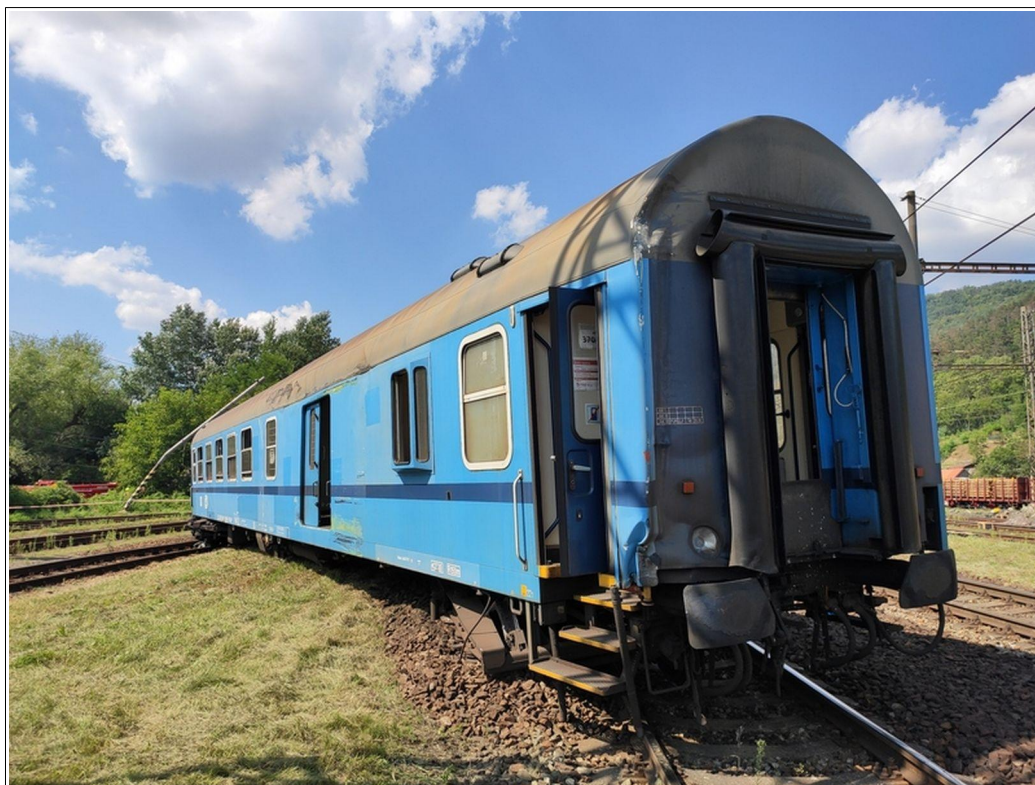
Jízdní plochy všech kol TDV byly následkem jízdy ve vykolejeném stavu silně poškozené. Dále byla zjištěna deformace a poškození vozové skříně v oblasti posuvných dvojdílných dveří zavazadlového prostoru a 1. pravých a 2. levých nástupních dveří, destrukce tlakové nádoby průběžné samočinné tlakové brzdy (dále jen průběžná brzda), poškození čelních přechodových dveří, 1. pravých a 2. levých nástupních dveří, interiéru zavazadlového prostoru, všech nárazníků a obou spřáhel, topného agregátu, brzdového rozvaděče průběžné brzdy, táhloví a pákoví (mechanické části) průběžné brzdy, návěstního osvětlení, a kabeláže vlakového topení;

Obr. č. 4: Vykolejené TDV 51 54 82-40 401-6, řazené jako 5. TDV za HDV vlaku R 975, v konečném postavení po MU v prostoru SK č. 1 a č. 3.

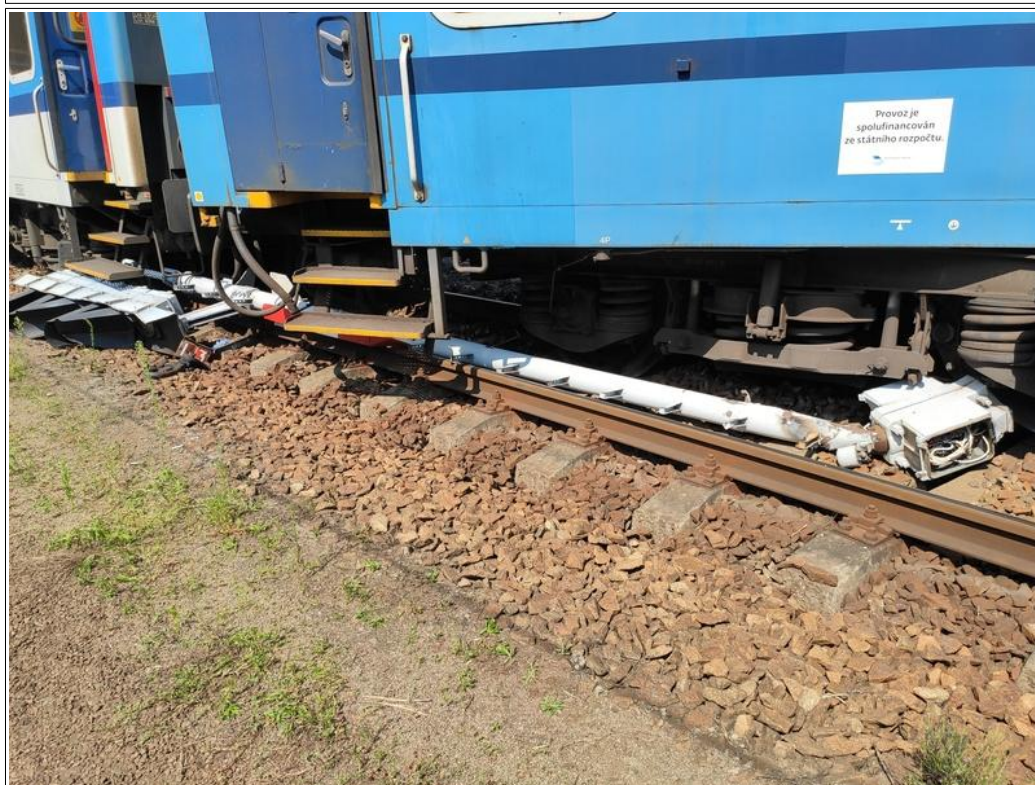
- vzdálenost mezi poškozenými základy odjezdového návěstidla L3 žst. Tišnov a stopami na pravé bočnici vozové skříňe (mezi spouštěcími okny kupé č. 6 a 7)

Obr. č. 5: Zničené odjezdové návěstidlo L3 žst. Tišnov se po MU nacházelo pod zadní částí 5. TDV a přední částí 6. TDV vlaku R 975.

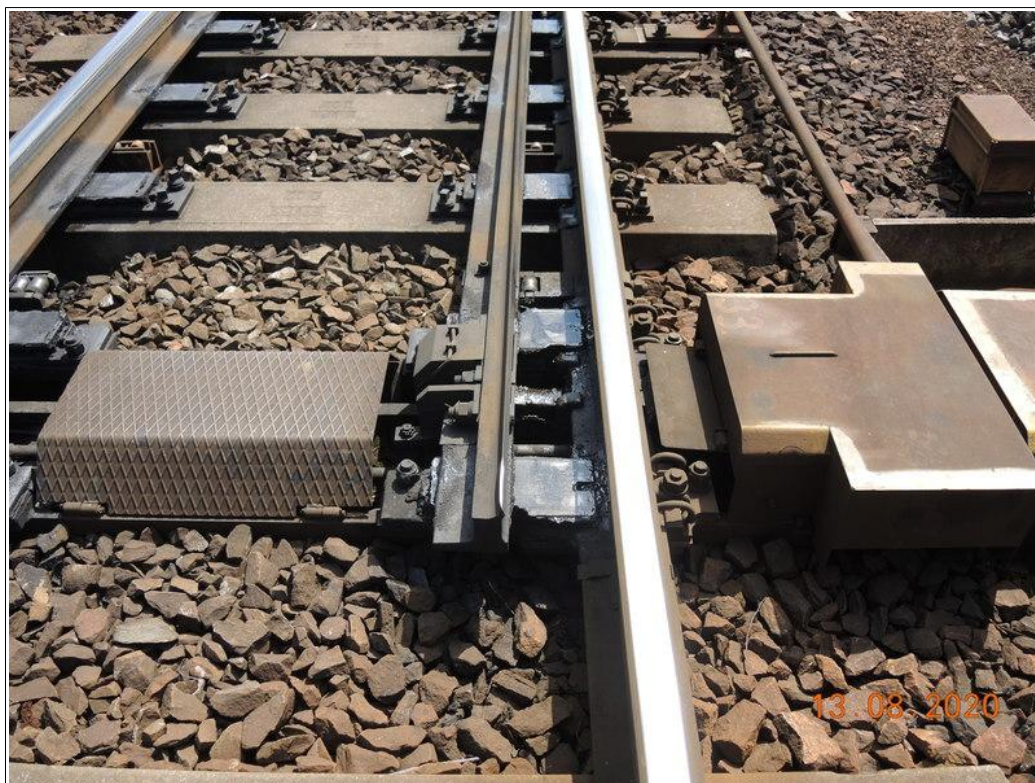
Obr. č. 6: Pravý přímý jazyk výhybky č. 33 žst. Tišnov se stopou otěru pravého předního kola předního podvozku „a“ TDV 51 54 82-40 401-6.

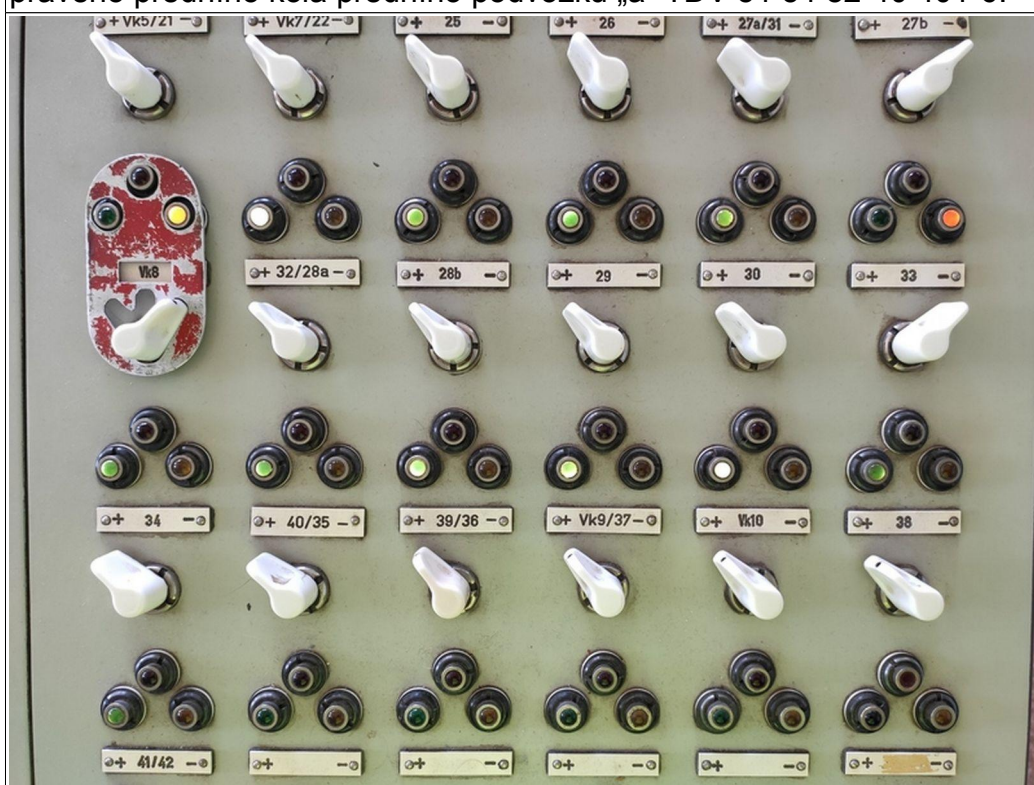
- **protože se domníval, že celý vlak již vjel na SK č. 1, aniž by však tuto skutečnost nějakým způsobem zjistil, přestavil výhybku č. 33 pomocí řadiče SZZ z polohy „+“, tj. na/ze SK č. 1, do polohy „-“, tj. na/ze SK č. 3 a bezprostředně poté obsloužil tlačítka „Nouzové přestavení výhybky 33“;**

Je evidentní, že výpravčí vnitřní služby žst. Tišnov, který obsluhou třípolohového výměnového řadiče 33 do polohy „-“, tzn. do polohy umožňující jízdu DV na kolejiště říkonínského zhlaví ze/na SK č. 3, a stiskem tlačítka „NOUZOVÉ PŘESTAVENÍ VÝMĚN“ výhybky č. 33 přestavil předmětnou výhybku pod jedoucimi TDV vlaku R 975, **nejednal s úmyslem vzniku MU**. Jeho chování bylo ovlivněné **nevědomou chybou** – nepozorností při řízení drážní dopravy a obsluze SZZ, kdy vlivem konání výluky SZZ žst. Tišnov nebyly v činnosti technické prostředky zabezpečení, jež by při pochybení (omylu nebo selhání) osoby řídící drážní dopravu zabránily nedovolenému přestavení výhybky č. 33 v době, kdy byla obsazena pohybujícími se DV vlaku R 975.

Obr. č. 7: Snímek části ovládacího stolu SZZ žst. Tišnov po MU, dokládající mj. třípolohový radič výhybky č. 33 přeložený do polohy „-“.

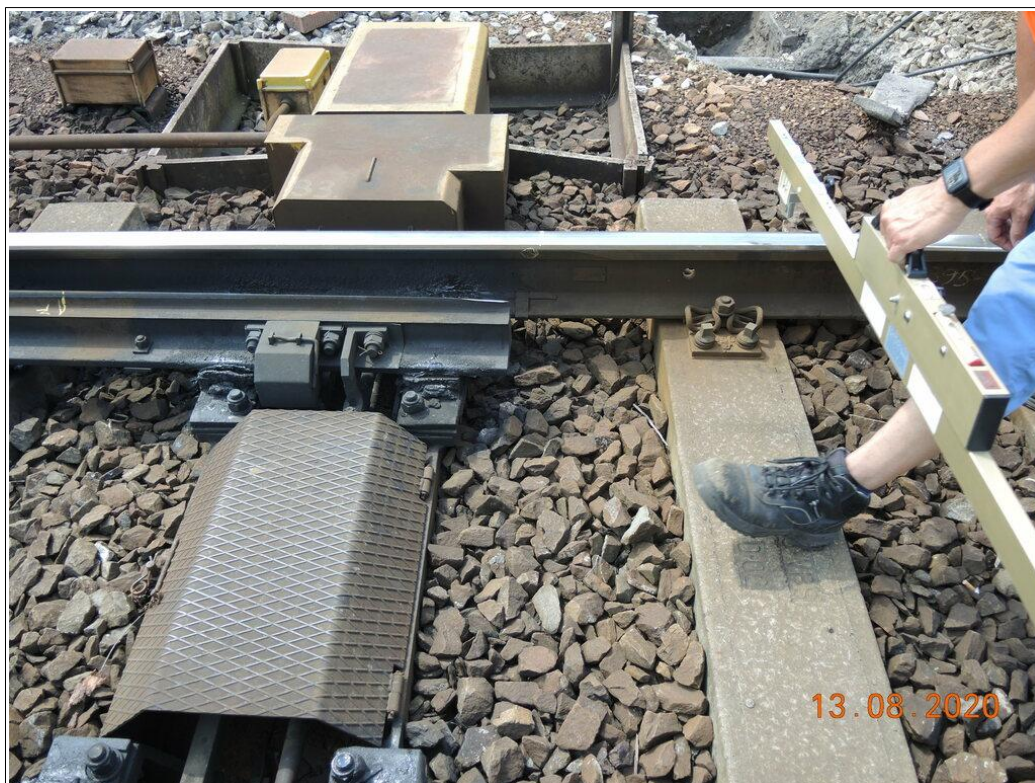
Obr. č. 8: Snímek pořízený dne 13. 8. 2020 ve 13:21:40 h ve výhybce č.33 žst. Tišnov při měření železničního svršku po MU.
