**Drážní inspekce**  
The Rail Safety Inspection Office

## **Zpráva o výsledcích šetření příčin a okolností vzniku mimořádné události**

## **Investigation Report of Railway Accident**

Derailment of passenger train No. 4031  
between Prerov and Vezky stations

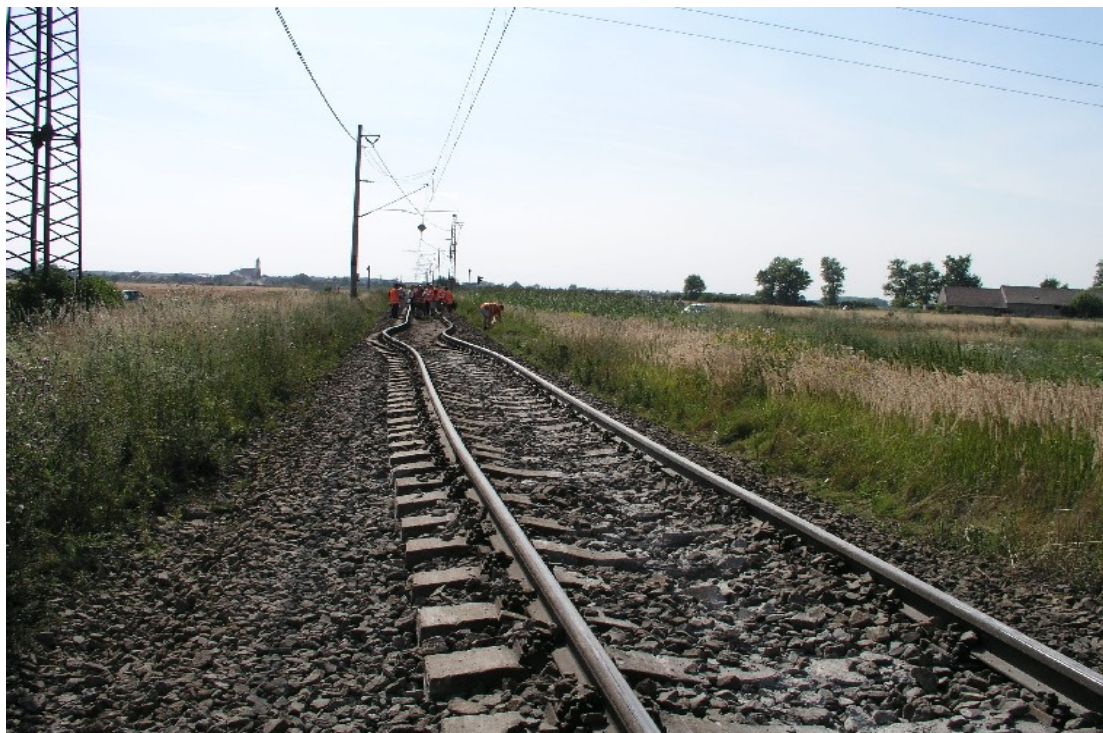
Bezprostřední příčinou vzniku MU byla jízda drážních vozidel vlaku Os 4031 směrově a výškově deformovanou kolejí způsobenou ztrátou příčných a podélných odporů a ztrátou rámové tuhosti kolejového roštu v bezстыkové koleji.

Foto 1: Celkový pohled na místo mimořádné události ve směru do žst. Věžky (proti jízdě Os 4031).

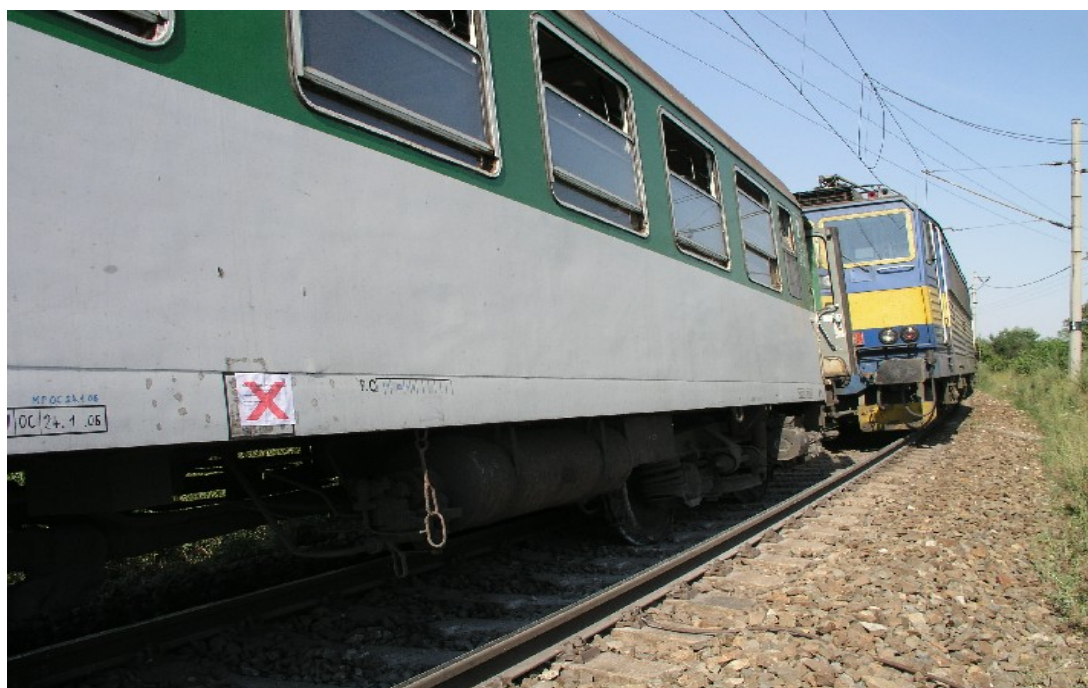
- drážní vozidlo Bt 50 54 21-19 072-7 - poškozen přechodový můstek, vedení šroubovky, šroubovka a ohnutý tažný hák, levý rohový sloupek včetně laku poškozen, topná spojka VSET8, střední díl umakartu (2 ks), u třetího a čtvrtého

Foto 2: Pohled na vykolejené TDV Bt 50 54 21-19 072-7a HDV řady 363.056-3 (směr jízdy Os 4031 do žst. Přerov)
