The Rail Safety Inspection Office

Accident and incident investigation report

Collision of the long distance passenger train No. 575 with a car at the level
crossing No. P6803 between Blansko and Rájec-Jestřebí stations

č. j.: 6-3921/2019/DI

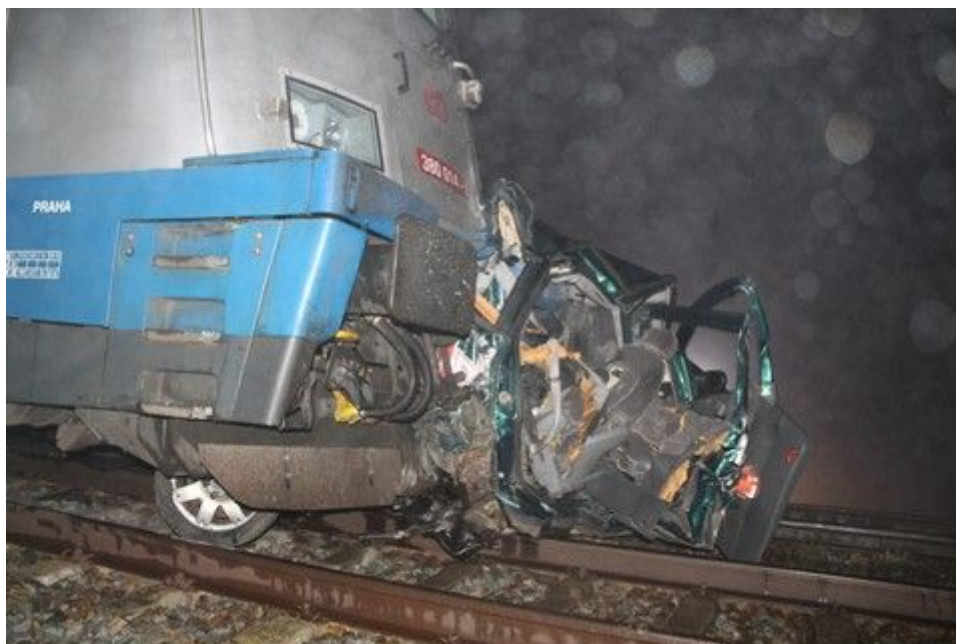
Obr. č. 1: Pohled na čelo vlaku po vzniku MU

- z fotodokumentace je patrné, že silnice a povrch přejezdu byl mokrá kvůli husté padající mlze;
- OA byl po nárazu levé přední části HDV do jeho levé zadní části smýkán do vzdálenosti 496 m od přejezdu;

- čelo vlaku zastavilo v km 181,828 s OA zavěšeným na levém nárazníku HDV, vsunutém oknem levých zadních dveří do prostoru pro sezení na zadních sedadlech;
- ke zranění osob nedošlo;
- OA měl na levém zadním kole pneumatiku opotřeбенou pod přípustnou mez;
- vykonané zkoušky na přítomnost alkoholu v krvi u strojvedoucího vlaku Ex 575 a řidiče OA byly negativní;
- škoda na HDV byla odhadnuta na 100 000 Kč. Škoda na zařízení dráhy byla odhadnuta na 50 000 Kč a škoda na OA byla odhadnuta na 60 000 Kč.

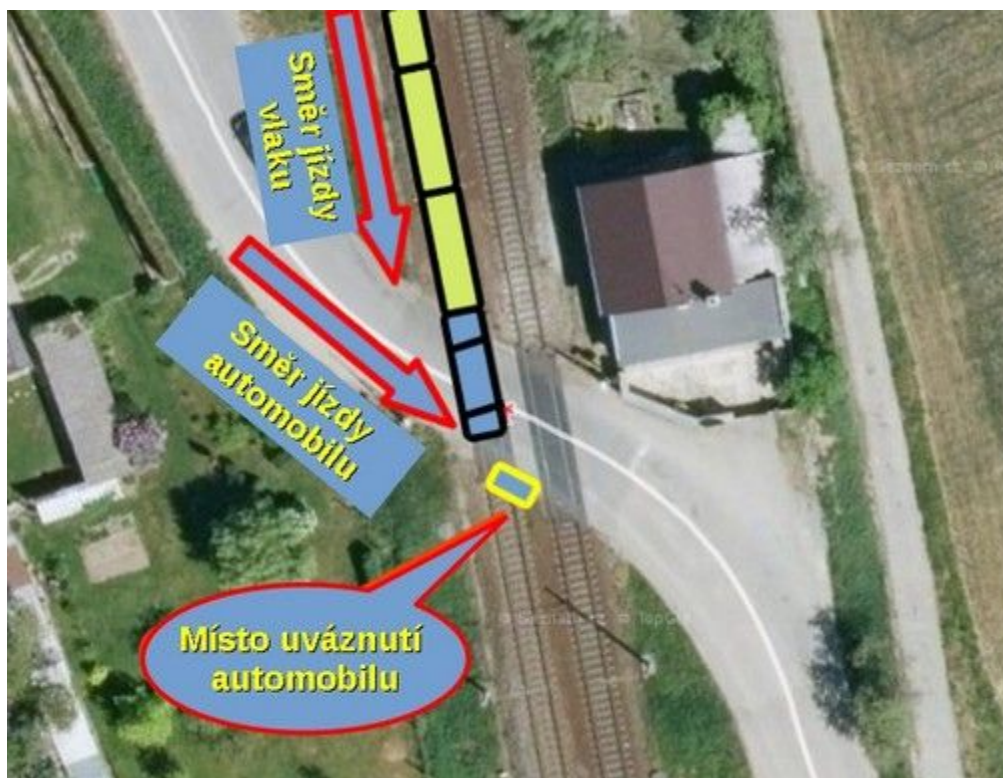
Obr. č. 2: Schéma místa vzniku MU

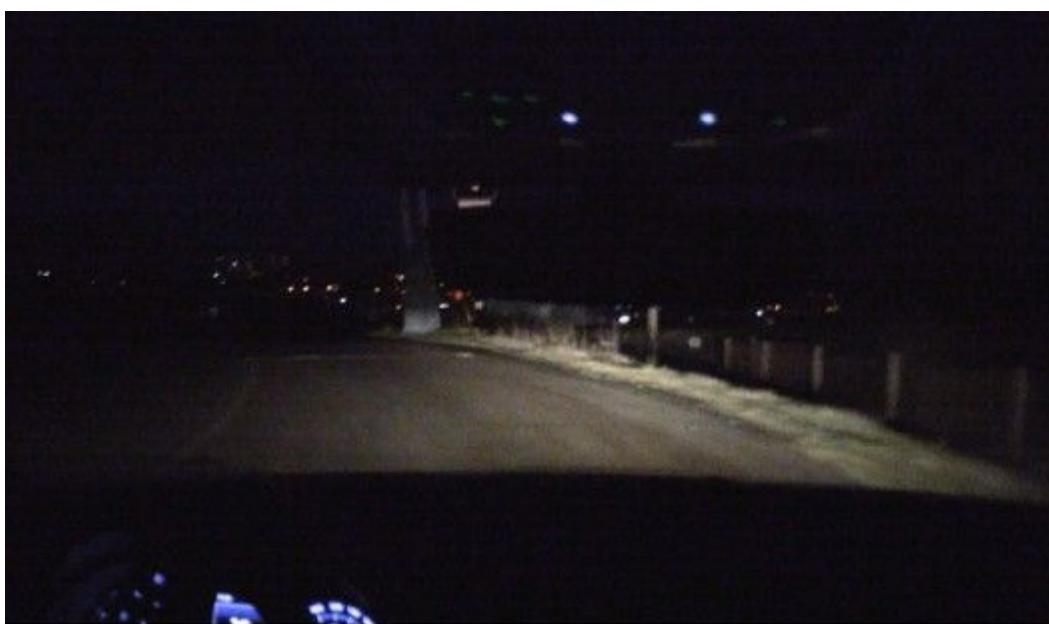
- světlomety na první fotografii z videa díky levému směrovému oblouku směřují svit mimo komunikaci a nasvěcují krajnici. Středová dopravní značka č. V1a „Podélná čára souvislá“ je málo vnímatelná. Orientace o směřování silnice je tak omezena na vnímání ukončení živičného povrchu a navazující nezpevněné krajnice (viz Obr. č. 3);

Obr. č. 3: Jízda k přejezdu levostranným směrovým obloukem

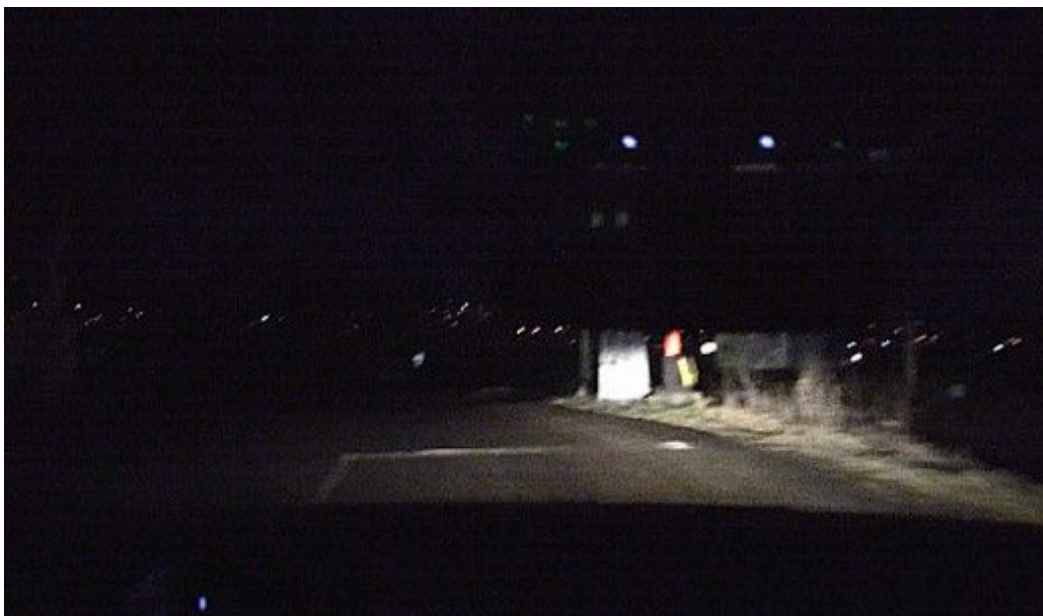
- světlomety na druhé fotografii z videa jízdy levým směrovým obloukem silnice k povrchu přejezdu směřují svit na patu stojanu závory a stojan výstražníku. Odraz světla od obou součástí technologie PZZ je mnohem intenzivnější než vnímání nasvícení svislé dopravní značky č. V5 „Příčná čára souvislá“. Je zde také patrné křížení směru vedení nezpevněné krajnice k povrchu přejezdu a směru kolmě navazujícího za svislou dopravní značkou č. V5 „Příčná čára souvislá“. Jsou tak vytvořeny podmínky pro dva možné směry vnímání pokračování silnice přes povrch přejezdu (viz Obr. č. 4);

Obr. č. 4: Jízda před vislou dopravní značkou č. V5

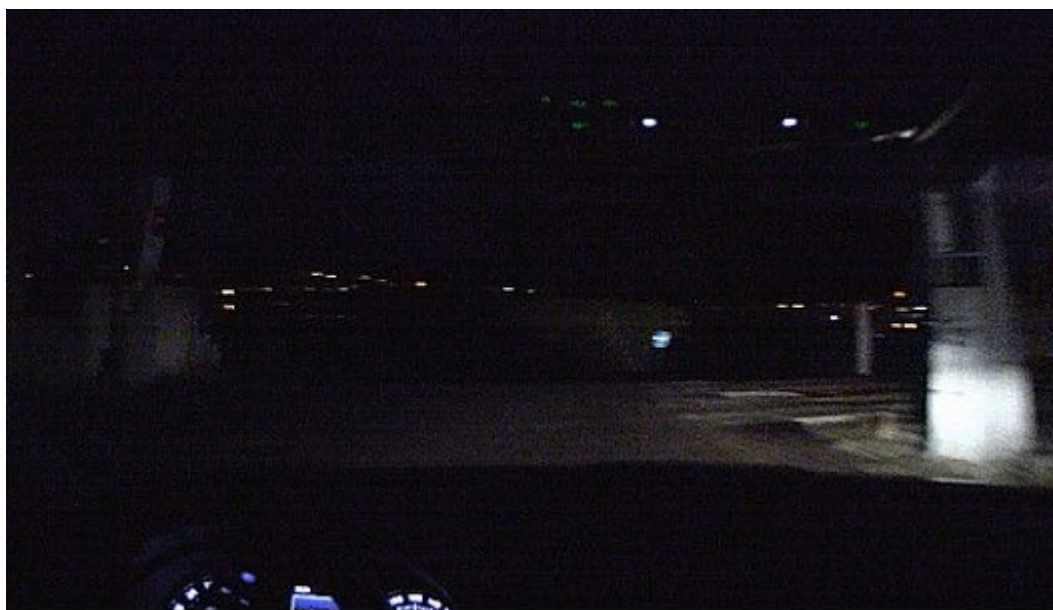
- světlomety na třetí fotografii z videa jízdy levým směrovým obloukem silnice k povrchu přejezdu směřují svit stále ještě na patu stojanu závory PZZ. Odraz světla od součástí technologie PZZ je mnohem intenzivnější než vnímání nasvícení povrchu přejezdu. Zároveň společné nasvícení pravého kraje rozšířeného živičného povrchu, který vytváří dojem vedení silnice přes přejezd více vpravo, podporuje odraz světla od světlých betonových závěrných zídek, držících konstrukci povrchu přejezdu (viz Obr. č. 5).

Obr. č. 5: Jízda bezprostředně před nebezpečným pásmem přejezdu

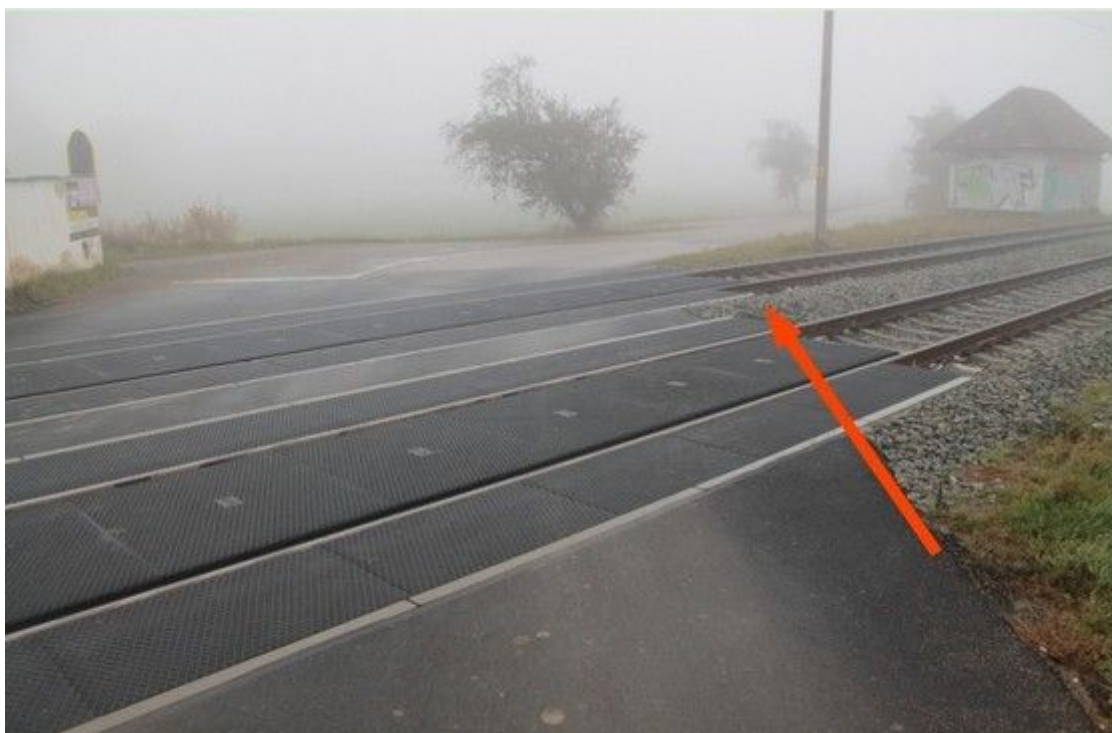
Tento klamný jev v noční době vytváří riziko, zvětšující se v době, kdy se ke tmě přidá hustá mlha, hustý déšť nebo sněžení. Když si toto riziko řidič nestačí uvědomit a eliminovat ho včas opatrnou jízdou, může najet pravou částí osobního motorového vozidla do místa mimo povrch přejezdu (viz Obr. č. 6).

Obr. č. 6: Místo zapadnutí při MU.

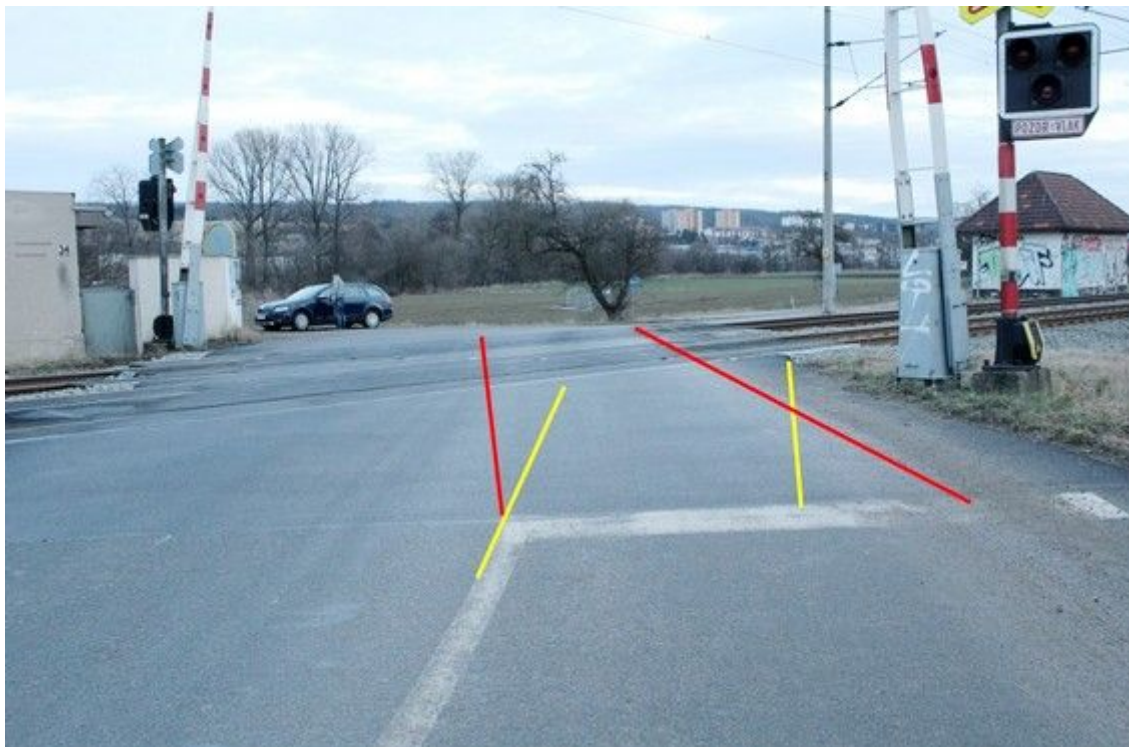
Dále DI zjistila během nočního ověřovacího pokusu, že jízda osobního automobilu z obou stran na železniční přejezd stoupajícím levým směrovým obloukem způsobuje zdvih úhlu svícení tlumených světel vozidla. Řidič tak v noční době, a především za nepříznivých povětrnostních podmínek, hůře vnímá skutečný úhel křížení silnice s dráhou, její osu v prostoru povrchu přejezdu a šířku jízdního pruhu směrem k pravému konci výplně, tvořící povrch přejezdu. Také v situaci, kdy řidič osobního automobilu najíždějícího na přejezd potká protijedoucí motorové vozidlo, nacházející se na konci povrchu přejezdu, může být krátkodobě oslněn způsobem, k němuž dochází od

Obr. č. 7: ilustrace porovnání směru stávajícího dopravního značení a směru krajnice a osy silnice přes povrch přejezdu.

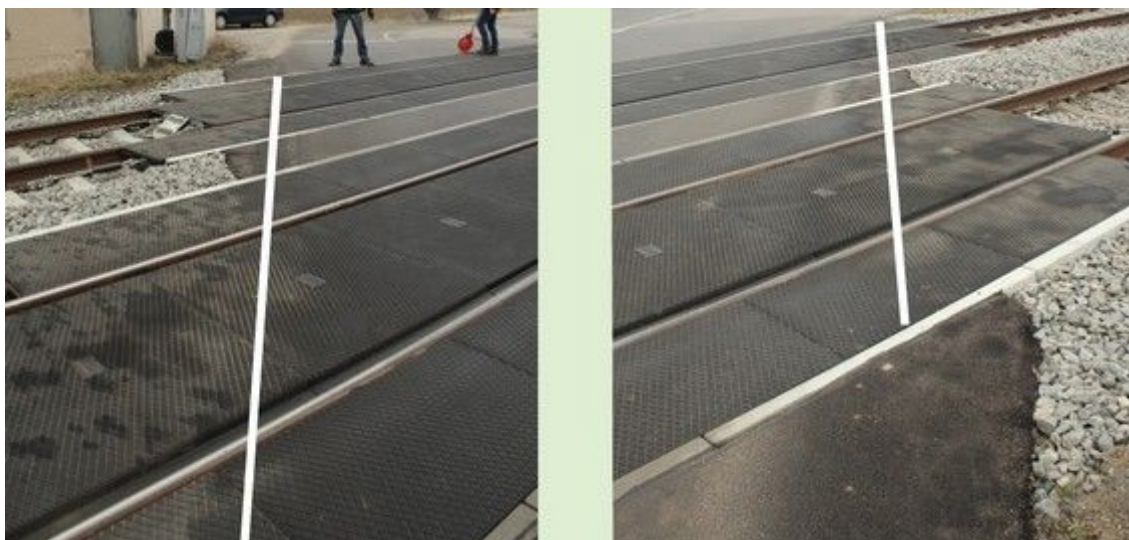
Obr. č. 8: Ilustrace přenesení krajnic silnice před povrchem přejezdu na pryžové výplni STRAIL

protijedoucích motorových vozidel při vlastní jízdě levým směrovým obloukem pod horizontem. Proto DI doporučuje rozšířit v odpovídající vzdálenosti před přejezdem, přes a za přejezd, vodorovné dopravní značení o značku č. V4 „Vodící čára“ (viz Obr. č. 8).

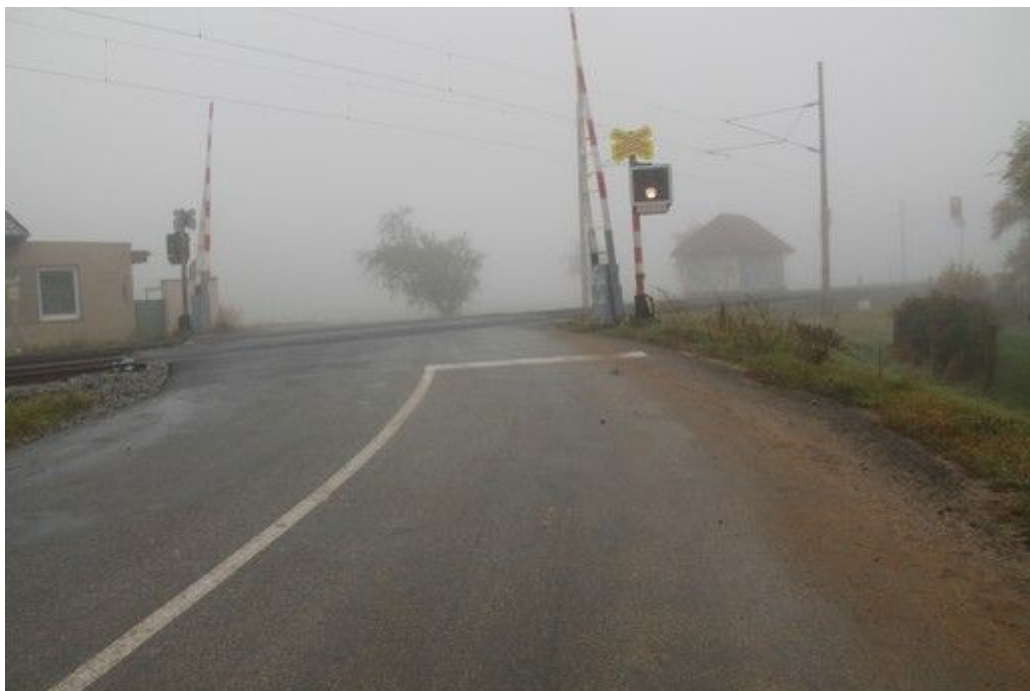
Obr. č. 9: Pohled na přejezd a povětrnostní podmínky ráno po MU

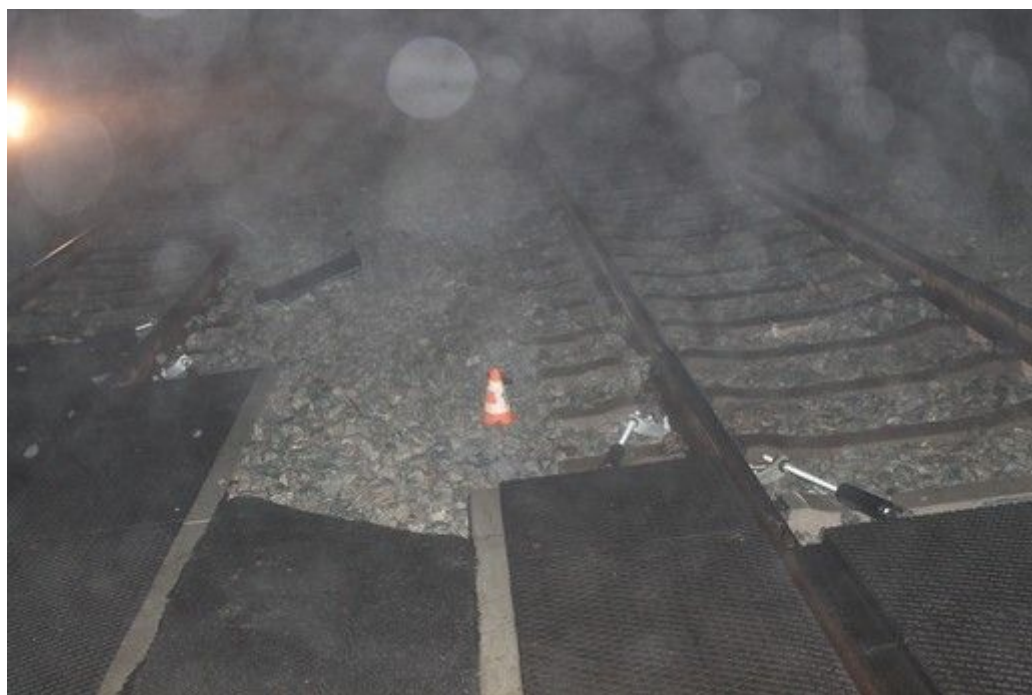
Obr. č. 10: Detailní pohled na místo zapadnutí
