Zpráva o výsledcích šetření příčin a okolností vzniku mimořádné události

Střetnutí vlaku Os 7901 s osobním automobilem na železničním přejezdu
P544, km 80,206 na dráze železniční, celostátní, v železniční stanici
Bratkovice

Investigation Report of Railway Accident

Collision of regional passenger train No. 7901 with a car at level crossing No. P544
at Bratkovice station

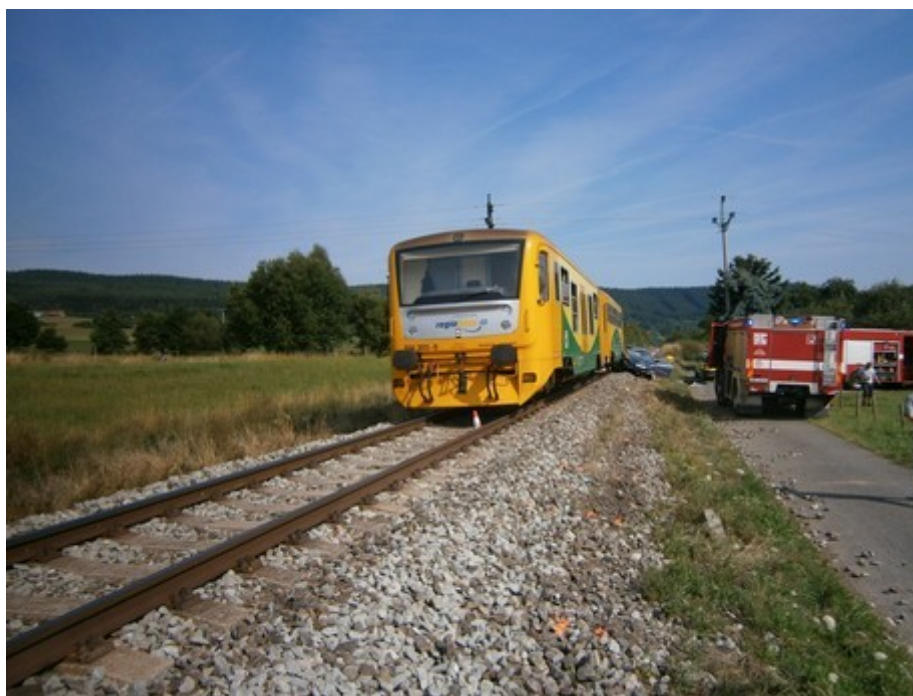
Obr. č. 1: Pohled na místo MU

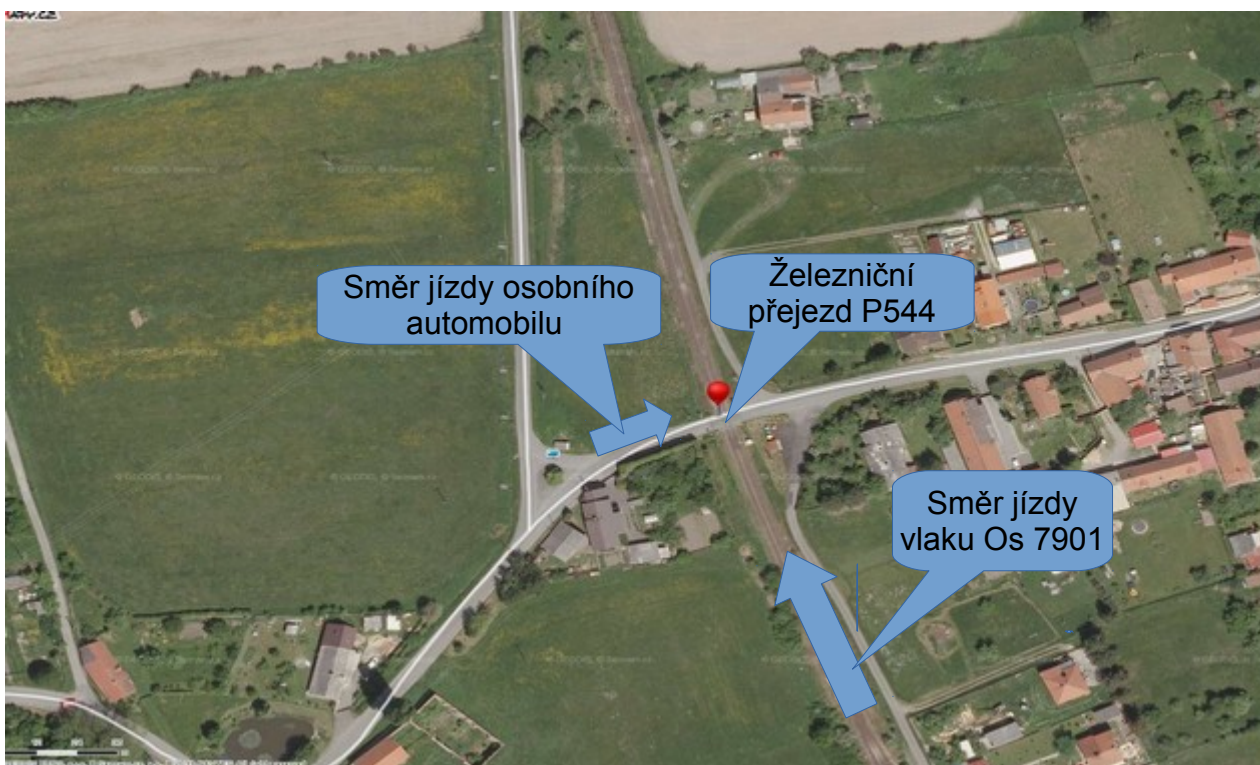
Obr. č. 2: Schéma místa MU.

K mimořádné události došlo na silnici III. třídy č. 1185 v silničním km 9,25. Silniční komunikace III/1185 ze směru jízdy osobního vozidla je přehledná, jedná se o rovný úsek po pravotočivé zatáčce. Celková šířka komunikace je 5,8 m. Povrch je tvořen živicí, v době vzniku MU suchý, neznečištěný.

Osobní automobil Hyundai vjel na železniční přejezd z levé strany ve směru jízdy vlaku Os 7901. Před železničním přejezdem vpravo ve směru jízdy OA se nachází obytný dům, součástí jehož oplocení jsou vzrostlé tůje vysoké cca 3 m. Roh oplocení je bezprostředně před výstražníkem. Výhled na výstražník řidiče OA nebyl ničím rušen. Vzhledem k místním poměrům mohl strojvedoucí vidět jedoucí OA až bezprostředně před přejezdem.

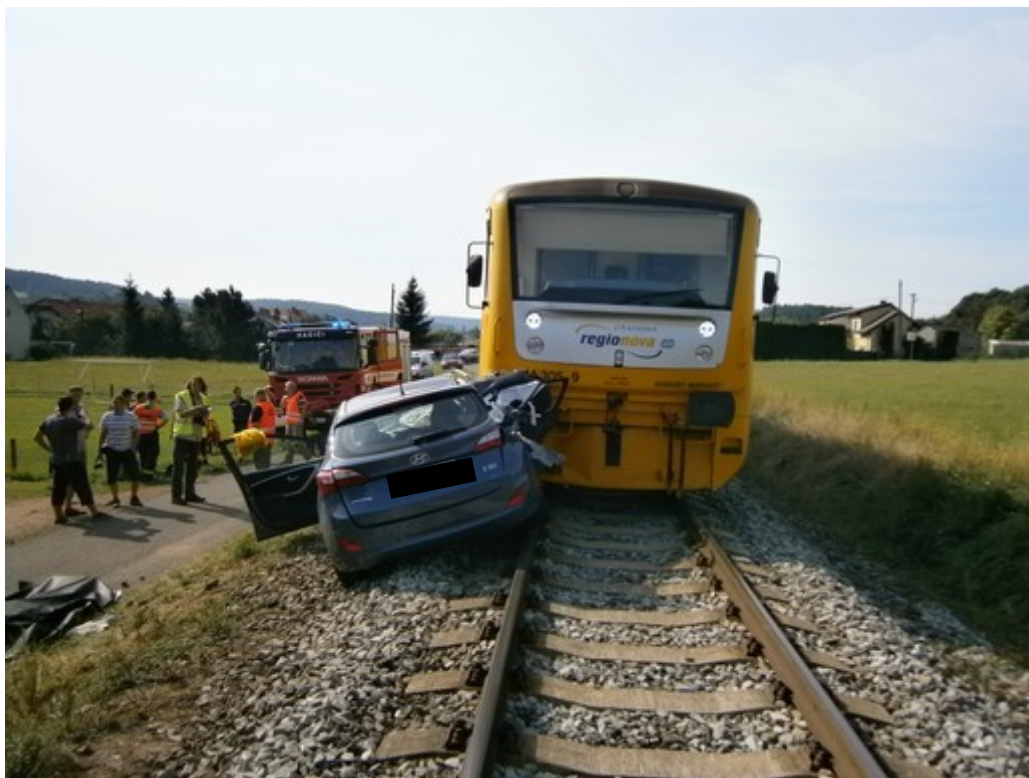
Ke střetnutí došlo najetím pravé strany čela motorového vozu vlaku Os 7901 do pravého boku OA. Po střetnutí s vlakem byl OA smýkán po železničním svršku a po zastavení vlaku, cca 80 m od místa střetnutí, zůstal zaklíněný v pravém boku HDV. Řidič osobního automobilu byl při střetnutí těžce zraněn (zemřel na následky zranění po 48 dnech od vzniku mimořádné události), spolujezdkyně na místě zemřela.

Poškození osobního automobilu při MU bylo takového rozsahu, že lze konstatovat jeho celkovou destrukci. U HDV 95 54 5814 305-9 DKV Plzeň byla zjištěna poškozená pravá část čela HDV.

Obr. č. 3 Místo zastavení vlaku Os 7901 po vzniku MU
