Drážní inspekce
The Rail Safety Inspection Office

Investigation Report of Railway Accident

Collision of passenger train No. 7907 with a lorry at the level crossing P 522, km 54,854, Březnice station

Friday, 20th January 2012

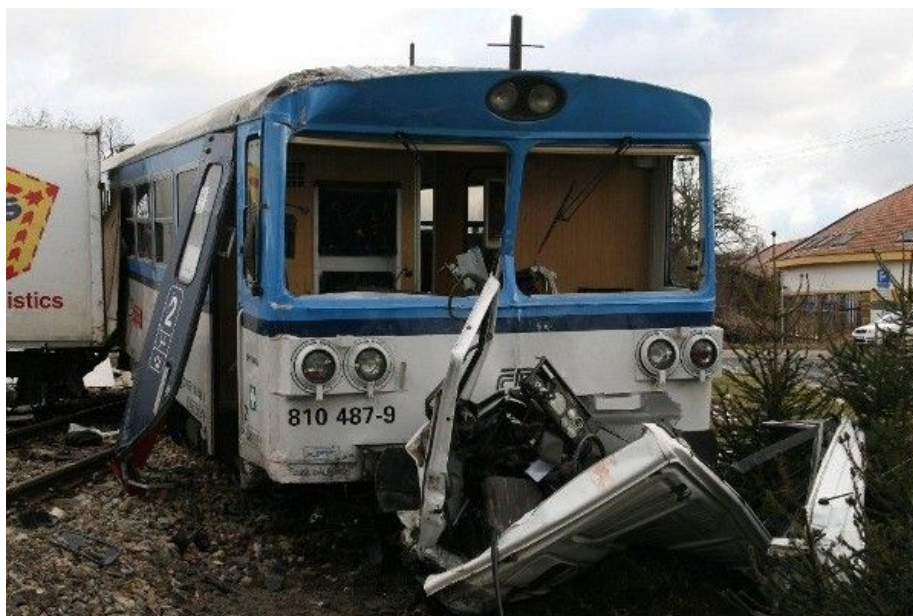
Obr. č. 1: Pohled na místo MU

K mimořádné události došlo dne 20. 1. 2012 v 11:45 hodin na dráze železniční, celostátní, na trati č. 715A Zdice – Protivín, v žst. Březnice, v prostoru ŽP P 522, v km 54,854.

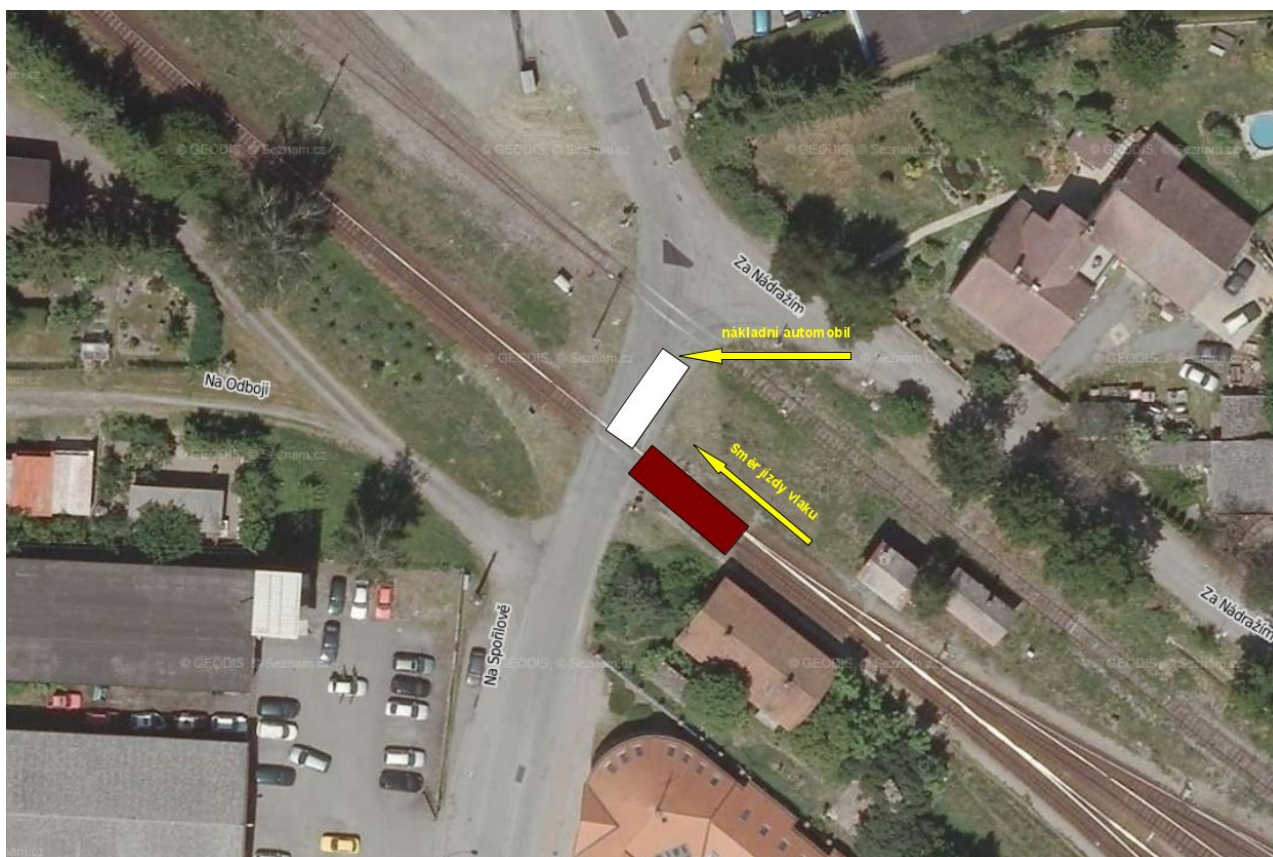
Obr. č. 2: Schéma místa MU

Dne 20. 1. 2012 v 11:45 hodin se vlak Os 7907, jedoucí směrem od žst. Březnice na žst. Tochovice, v prostoru dvoukolejného železničního přejezdu P 522 v km 54,854, zabezpečeného přejezdovým zabezpečovacím zařízením světelným kategorie PZS 3SBI typu AC s počítači náprav Frauscher, střetl s NA IVECO. Řidič NA nereagoval na světelný a zvukový výstražný signál PZZ a vjel z pravé strany ve směru jízdy vlaku na železniční přejezd. Strojvedoucí použil ihned rychločinné brzdění, ale pro krátkou vzdálenost nestihl

zastavit. Došlo ke střetnutí s NA, kdy vlak narazil do levého boku NA. Vlivem nárazu byl NA odražen ze ŽP a došlo k jeho úplné destrukci. Současně došlo k vybočení koleje a k vykolejení HDV předním dvojkolím mimo pojezďenou staniční kolej, vlevo ve směru jízdy vlaku. Čelo vlaku zastavilo 28 metrů za místem vzniku MU. Při MU došlo na HDV 810.487-9 k poškození ochranného pluhu, proražení a zdeformování boku HDV, utržení vzduchového potrubí, poškození vzduchové jímky, utržení schůdků na levé straně HDV ve směru jízdy, dále k poškození písečníků, kohoutů vzduchového potrubí pod 2. stanovištěm. Při střetnutí byla vyražena obě čelní skla 2. stanoviště, zlomen středový sloupek mezi čelními skly, poškozena horní část čela HDV. Dále byl proražen pravý bok skříně ve střední části, poškozen nátěr vozu, interiér 2. stanoviště, rychloměr a došlo k ohnutí sedaček v oddíle pro cestující. Řidič NA utrpěl smrtelné zranění. Ve vlaku utrpělo 7 cestujících lehkou újmu na zdraví. Vznik MU byl ohlášen komerčním strojvedoucím vlaku Os 7907 výpravčímu žst. Březnice, který aktivoval IZS a dále postupoval podle ohlašovacího rozvrhu. Při ohledání místa MU vykazovalo PZZ správnou činnost. Světelná výstraha dávána dvěma červenými střídavě přerušovanými světly signálu PZZ a zvuková výstraha PZZ byly v činnosti.

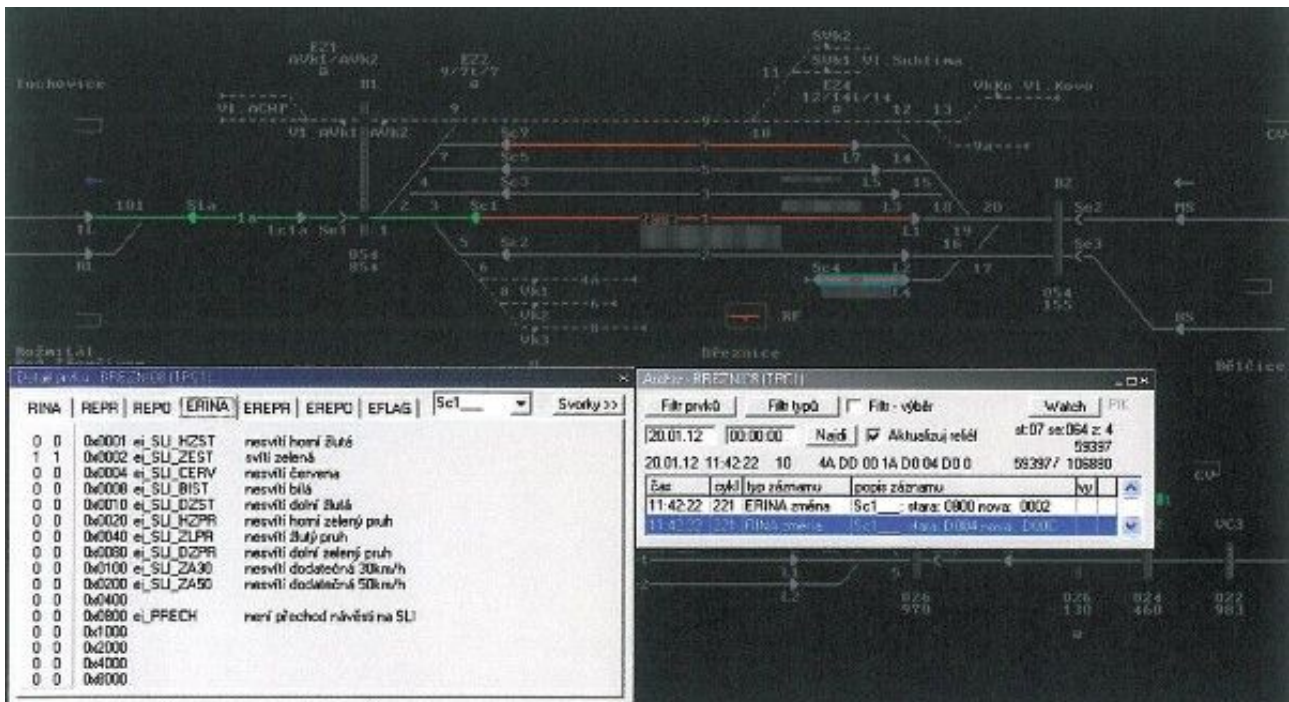
Obr. č. 3: Uzavření ŽP

Dne 20. 1. 2012 v 11:42:22 hodin byla postavena odjezdová cesta ze žst. Březnice do žst. Tochovice. Železniční přejezd v km 54,854 byl uzavřen pro účastníky silničního provozu a nevykazoval žádnou poruchu ani závadu (Obr. č. 3).

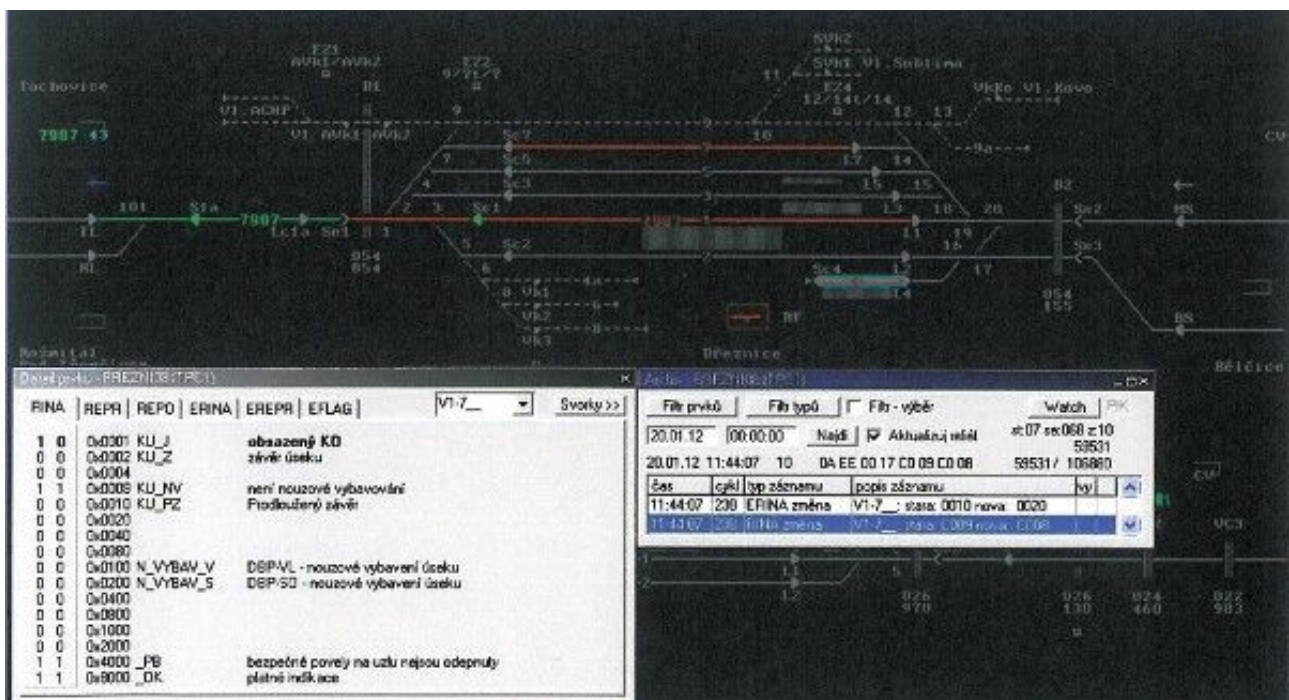
Obr. č. 4: Obsazení úseku V1-7

V 11:44:07 byl obsazen úsek V1-7, vlak Os 7907 projížděl kolem návěstidel Sc1 (Obr. č. 4).

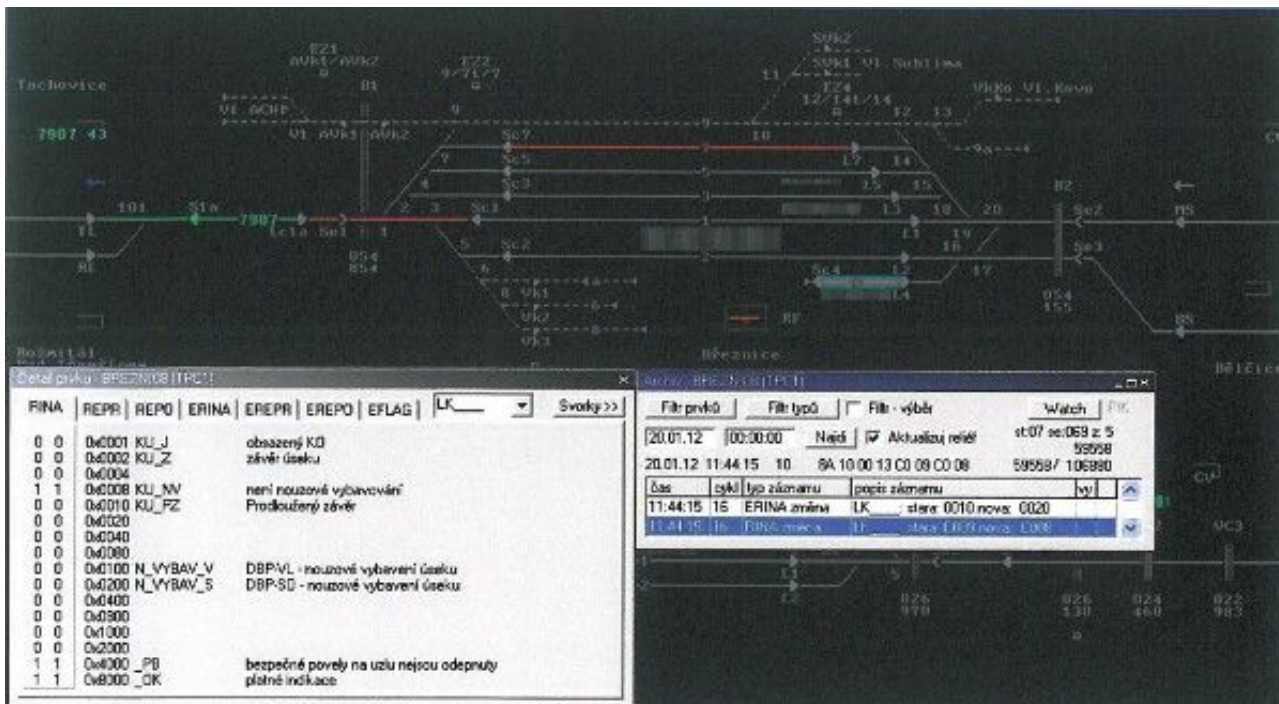
Obr. č. 5: Průjezd vlaku ŽP

V 11:44:15 byl obsazen úsek LK, který začíná před železničním přejezdem, vlak Os 7907 projížděl přejezdem (Obr. č. 5).

Vlak Os 7907 odjel ze žst. Březnice v 11:44 hodin a na úseku 360 m se rozjel na rychlost $55 \text{ km}\cdot\text{h}^{-1}$. Touto rychlostí pokračoval na úseku 79 m do km 54,842, kde došlo při rychlosti $55 \text{ km}\cdot\text{h}^{-1}$ ke snížení rychlosti vlivem použití rychločinného brzdění na úseku 12 m, kdy pak došlo při rychlosti $52 \text{ km}\cdot\text{h}^{-1}$ ke střetnutí s NA, který vjel zprava ve směru jízdy vlaku na železniční přejezd. Na dalším úseku brzdné dráhy 28 m vlak vlivem nárazu vykolejil. Čelo vlaku zastavilo v km 54,882 v 11:45 hodin.

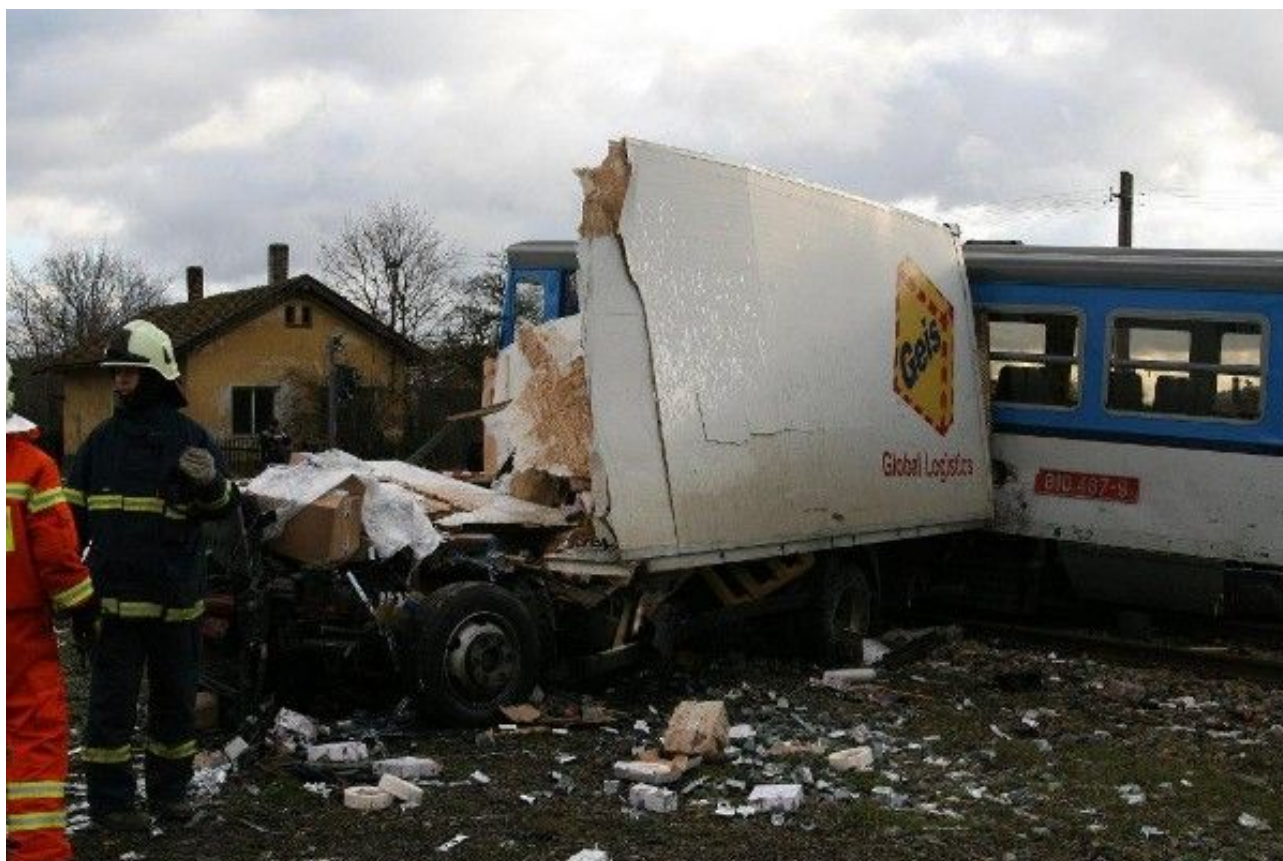
Na poškozeném NA vznikla materiální škoda v celkové výši 400 000 Kč.

Foto 2: Poškozený NA Iveco po střetnutí

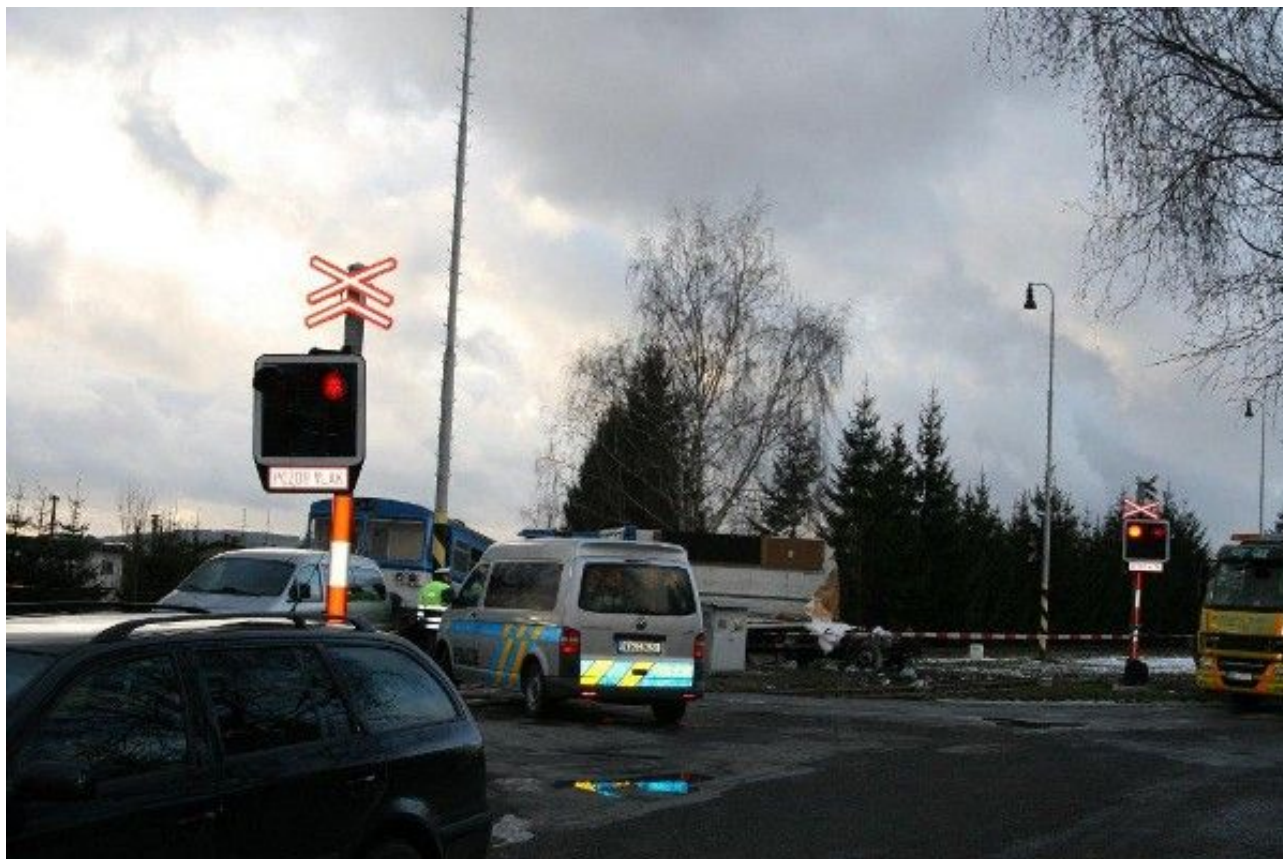
Bezprostřední příčinou vzniku MU bylo nedovolené vjetí nákladního automobilu na železniční přejezd v době, kdy se k němu blížil vlak a byla dávana jak zvuková výstraha, tak světelná výstraha dvěma červenými střídavě přerušovanými světly signálu přejezdového zabezpečovacího zařízení.

Foto 3: Pohled na místo vzniku MU ze směru jízdy NA Iveco
