The Rail Safety Inspection Office

Accident and incident investigation report

The injury of the train driver of the train No. 476 by electric current at Brno hl. n. station

č. j.: 6-2647/2018/DI

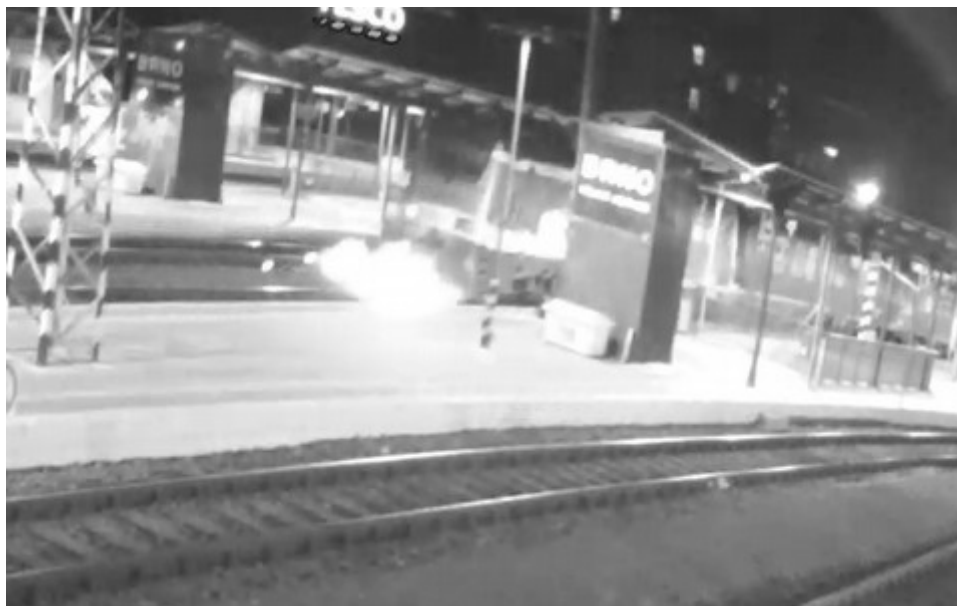
Obr. č. 1: Výboj ze zásuvky vlakového topení na čele HDV, záběr z kamery
Zdroj: SŽDC

Z dílčích výsledků posudku plynou zajímavé závěry ohledně chování strojvedoucího před úrazem a po úrazu, které bylo zaznamenáno průmyslovou kamerou. „*Strojvedoucí vědomě (!) přistoupil k přední části lokomotivy a sehnul se. V tomto případě se jednalo o koordinované pohyby a nikoliv o tzv. „uklouznutí“, či ztrátu stability. Strojvedoucí reagoval rychle (bleskurychle) a správně. Nezůstal např. ležet v prostoru kolejiště. I po této události si zachoval schopnost správné orientace v prostoru a jednal „konstruktivně“, nezpanikařil. Maximální pozornost věnoval bezprostředně po této mimořádné události svému okolí (přední části lokomotivy) a svým rukou (svému poranění) nevěnoval prakticky žádnou pozornost.*

Strojvedoucí musel víko zásuvky vn zvednout zcela vědomě. Umístění a konstrukční provedení zásuvky by při nahodilém pohybu a v prostoru okolí nárazníku lokomotivy, neumožnilo (osobě takových tělesných proporcí, jakými disponuje poraněný strojvedoucí) její takové otevření, aby bylo možné zasunout ruku do jejího vnitřního prostoru. Otázkou zůstává vznik takového množství plazmatu a plynných produktů hoření. Při pouhém dotyku člověka s živou částí dochází zpravidla k úrazu el. proudem, případně k jeho překonání bez následků. Ke vzniku (výronu) plazmy zpravidla dochází v případě hoření oblouku mezi dvěma kovovými elektrodami (zkratu). V tomto případě totiž dochází i k transportu hmoty. V každém případě se jedná o svévolné jednání strojvedoucího a porušení bezpečnostních předpisů.“

Po proměření vlastností zásuvky bylo konstatováno, že zásuvka vlakového topení byla v pořádku a její izolační stav také. V otázce mechanismu úrazu se pracovalo také s ideí, že v zásuvce mohl být přítomen cizí předmět (např. klíče), který způsobil zkrat a následný elektrický oblouk s výronem plazmatu. „*V tomto případě byla lokomotiva na místě se zvednutým sběračem. Živé části zásuvky vn pro elektrické topení byly pod napětím. Neživé části zásuvky vn byly přes ochrannou svorku spojeny s kostrou lokomotivy a následně propojeny s kolejnicí a trakční měničnou. Strojvedoucí se nacházel v prostoru kolejiště tvořeném pražci a kamennou drtí (tj. na „zemi“). Po vyzvednutí víka zásuvky a vsunutí levé ruky do vnitřního prostoru zásuvky došlo ke zkratování kontaktní růžice v zásuvce na kostru a vzniku oblouku.*

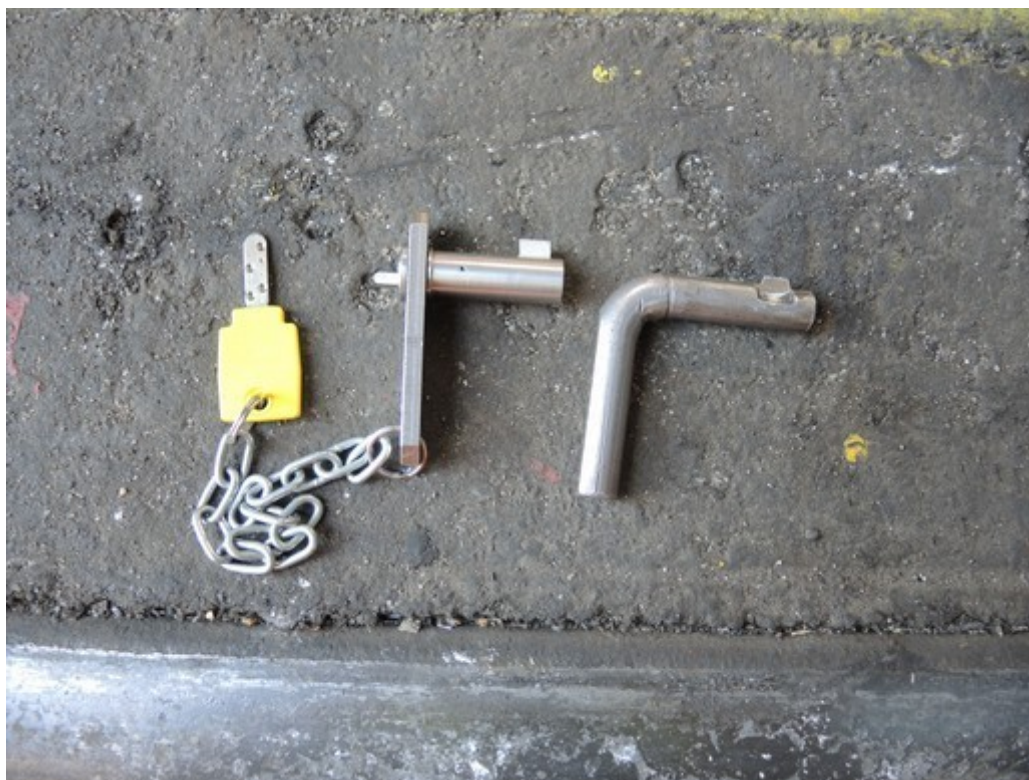
Obr. č. 3: Vlevo rakouský a vpravo český závěrný klíč vlakového topení

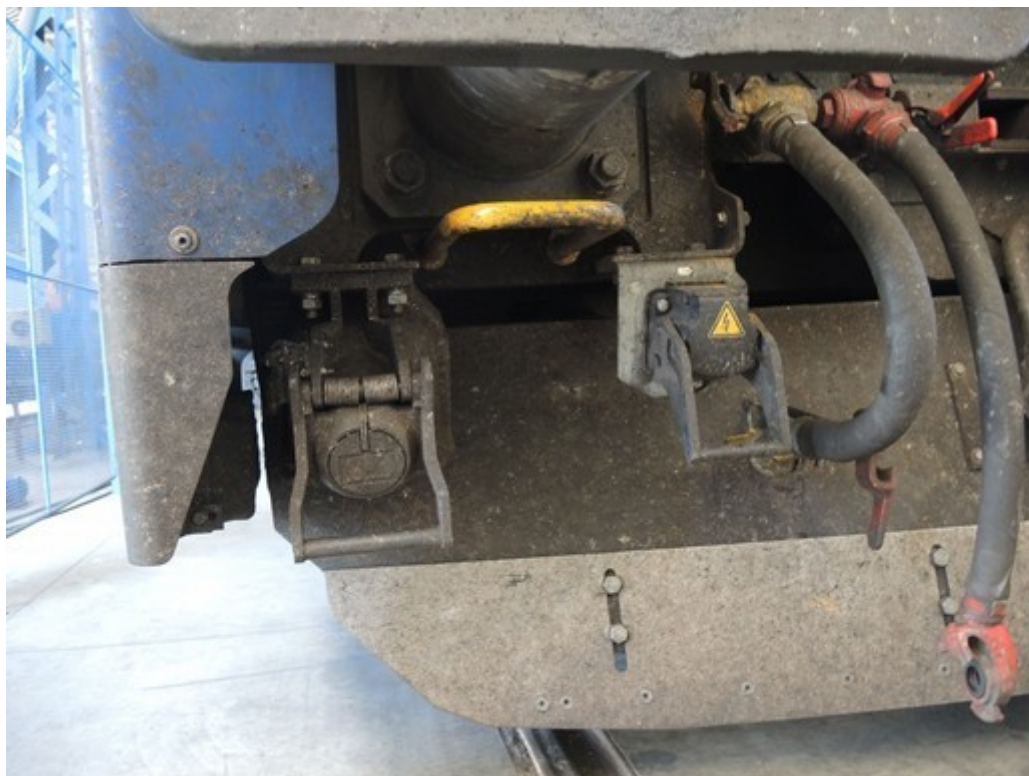
Obr. č. 4: Pozice zásuvky vlakového topení na čele HDV řady 380 (levá zásuvka na obrázku) pod pravým nárazníkem (ve směru jízdy)
