Drážní inspekce
The Rail Safety Inspection Office

Zpráva o výsledcích šetření příčin a okolností vzniku mimořádné události

Poškození drážního vozidla vlaku za jízdy R 804 vypadnutým brzdovým špalíkem mezi železniční stanicí Brodek u Přerova a výhybnou Dluhonice

Investigation Report of Railway Accident

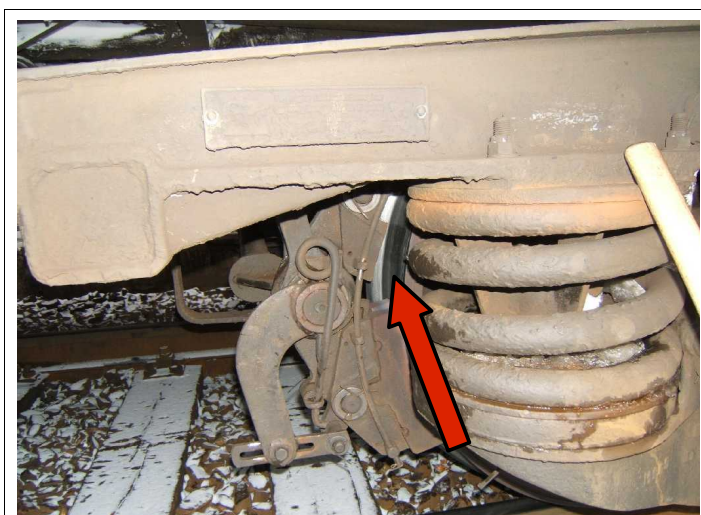
Foto 1: Chybějící horní brzdový špalík

Ohledáním spodku předmětného TDV v žst. Přerov bylo zjištěno, že chybí horní brzdový špalík, který samovolně vypadl vpravo ve směru jízdy vlaku R 804, ze zadní brzdové botky, zadní nápravy prvního podvozku typu Görlitz V. V zadní botce druhé nápravy vpravo scházel horní brzdový špalík, klín a závlačka speciální překlopné pojistky. Otvory v botce i ve speciální překlopné pojistce, tak jako celý povrch botky a speciální překlopné pojistky, byly pokryty rží a provozní nečistotou. Otvory nevykazovaly žádné stopy po otěru od závlačky, viz Foto 2. Prohlídkou předmětného TDV byly zjištěny u dalších čtrnácti speciálních překlopných pojistek chybějící závlačky, z celkového počtu šestnácti.

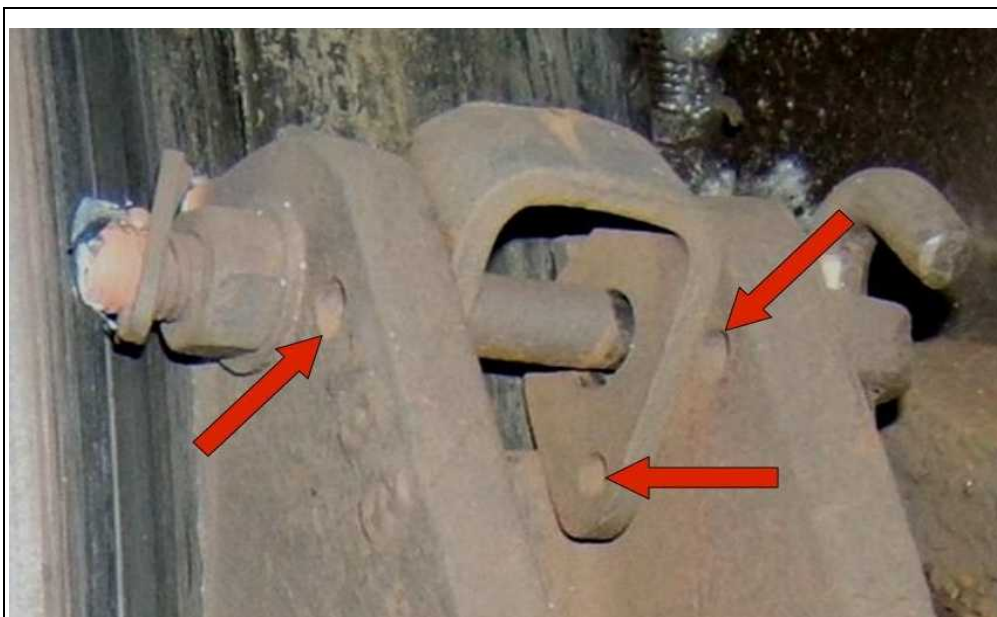
Foto 2: Otvory pro pojistnou závlačku

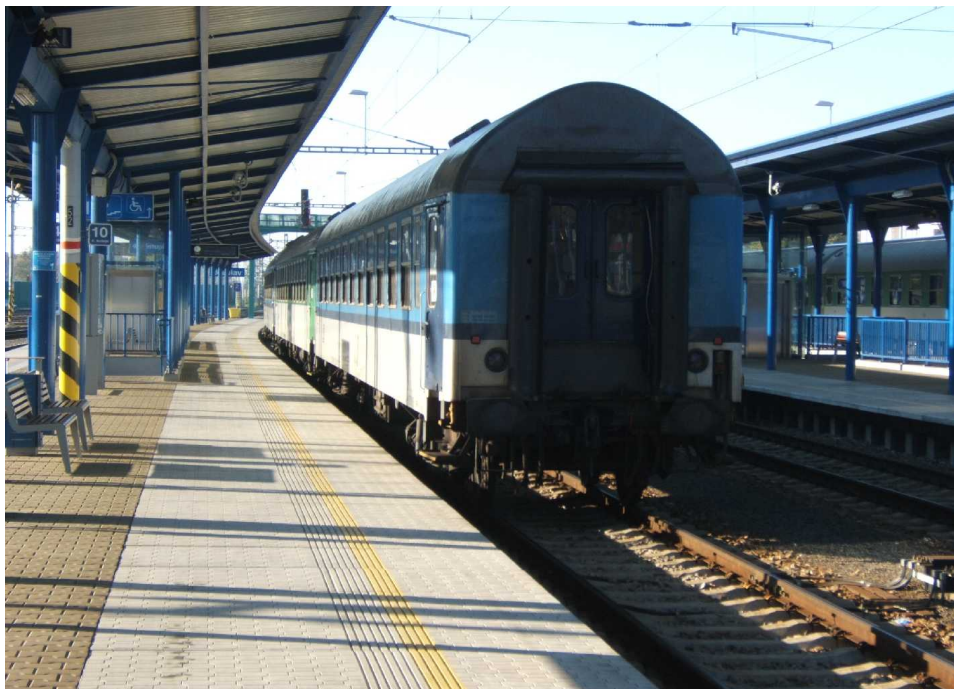
Nezajištění dostatečného prostoru pro vykonání vnější TP soupravy TDV vlaku R 816 z obou stran, kdy souprava TDV byla přistavena k vyvýšenému nástupišti, je na straně dopravce, v návaznosti na čl. 100 VP V62 a čl. 1232 VP SŽDC D2, nedodržením ustanovení § 35 odst. 2 písm. f) zákona č. 266/1994 Sb.

Foto 3: Místo výkonu TP v žst. Břeclav, staniční kolej č. 10

- pro soustavné zlepšování systémů zajišťování bezpečnosti provozování drážní dopravy stanovit postup přístavby tažených drážních vozidel k vykonávání vnější technické prohlídky, při které je kontrolován i spodek a brzdové zařízení, do míst s odpovídajícím prostorem po obou stranách tažených drážních vozidel a umožnit tak osobě odborně způsobilé zjistit zřejmé závady a opotřebení, které by mohly ohrozit bezpečnost drážní dopravy nebo způsobit škodu, či újmu na zdraví osob;

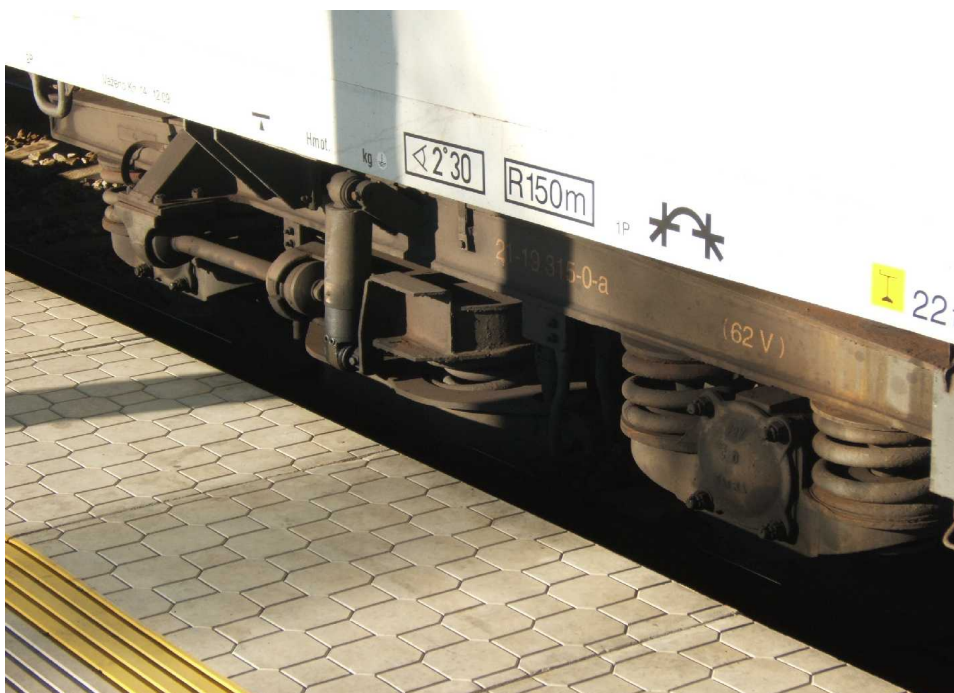
Foto 4: Viditelnost součástí spodku a brzdového zařízení TDV z nástupiště č. 4 žst. Břeclav

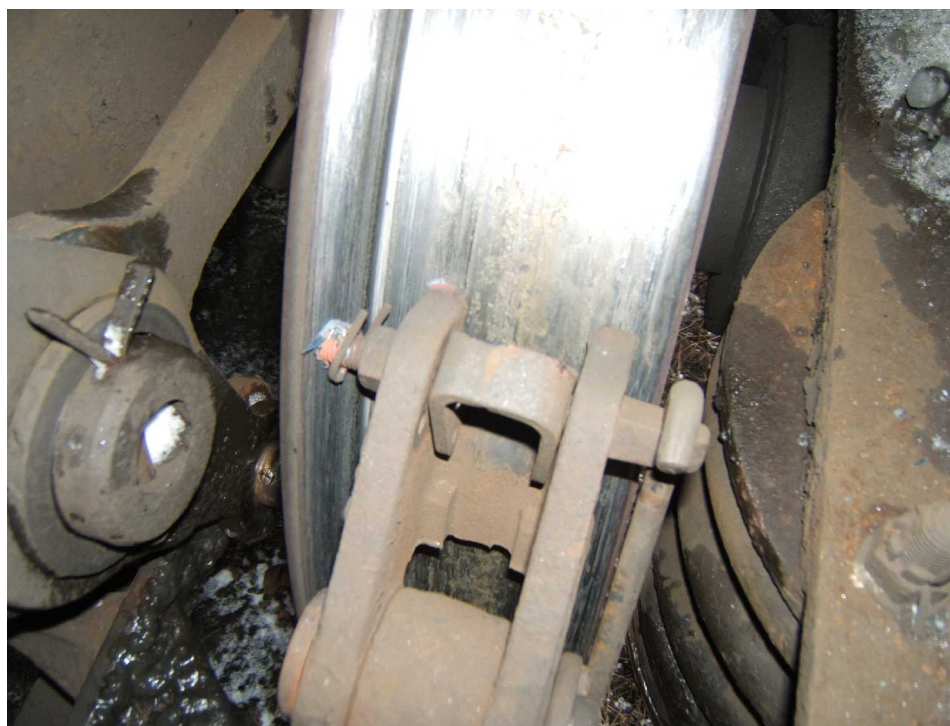
Bezprostřední příčinou bylo nezajištění speciální překlopné pojistky horního klínu brzdového špalíku 2. nápravy TDV řady AB, č. 50 54 39-40 243-7, proti sklopení závlačkou, mající za následek vysunutí zajišťovacího klínu brzdového špalíku a následné vypadnutí brzdového špalíku.

Foto 5: Brzdová botka s nezajištěnou speciální překlopnou pojistkou TDV řady AB, č. 50 54 39-40 243-7
