The Rail Safety Inspection Office

## **Zpráva o výsledcích šetření příčin a okolností vzniku mimořádné události**

### **Investigation Report of Railway Accident**

A passenger got trapped in the doors of the regional passenger train No. 3237 and  
consequently towed in Černotín railway stop

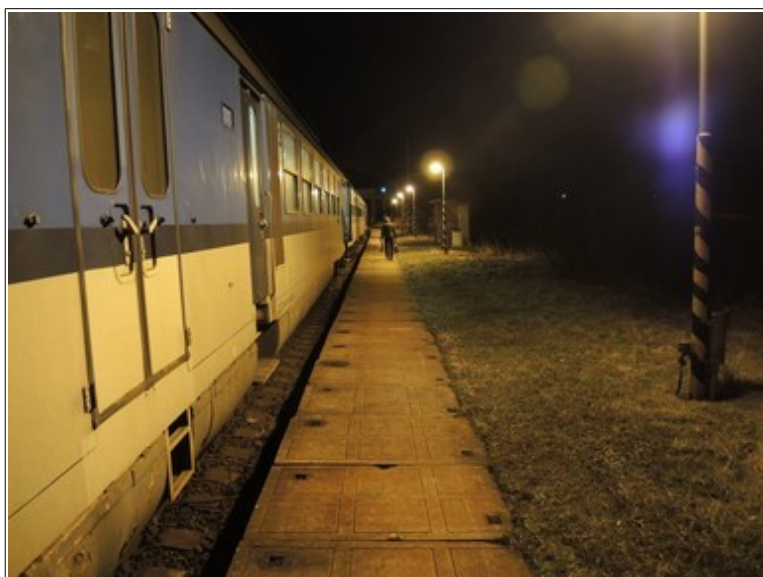
Obr. č. 1: Pohled na místo MU

Ohledáním místa MU bylo zjištěno, že úroňové nástupiště zastávky Černotín, situované vpravo 1. TK, má stavební délku 240 m. Prostor určený k výstupu a nástupu cestujících je ve směru jízdy vlaku Os 3237 ohraničen začátkem nástupiště v km 7,706 a ukončen návěstidlem s návěstí „Konec nástupiště“, situovaným vpravo 1. TK v km 7,946. Stopy po vlečení cestujícího nebyly na nástupišti zjištěny.

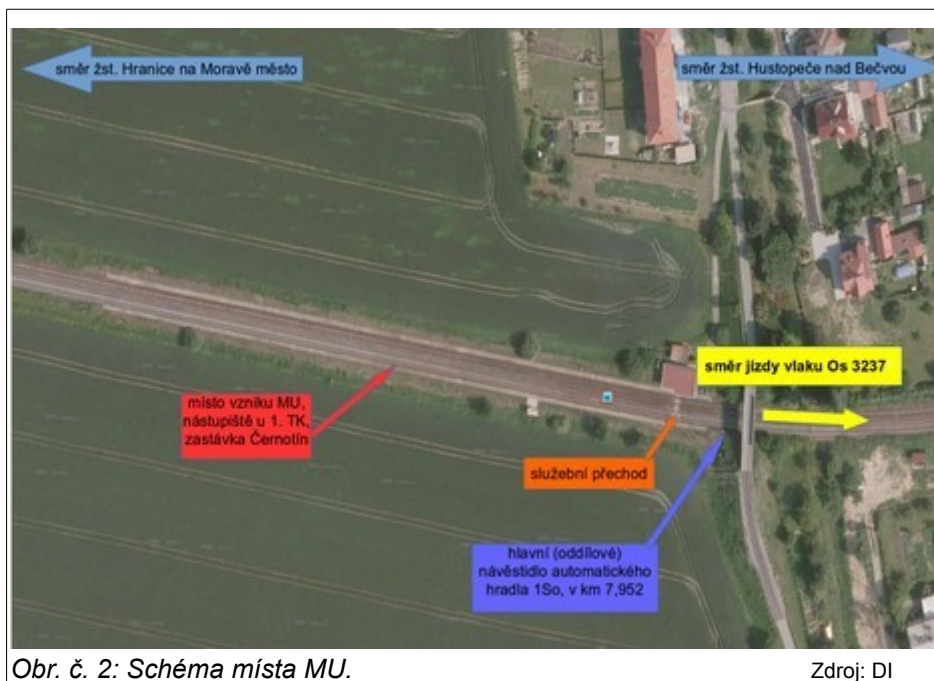
Obr. č. 2: Schéma místa MU.

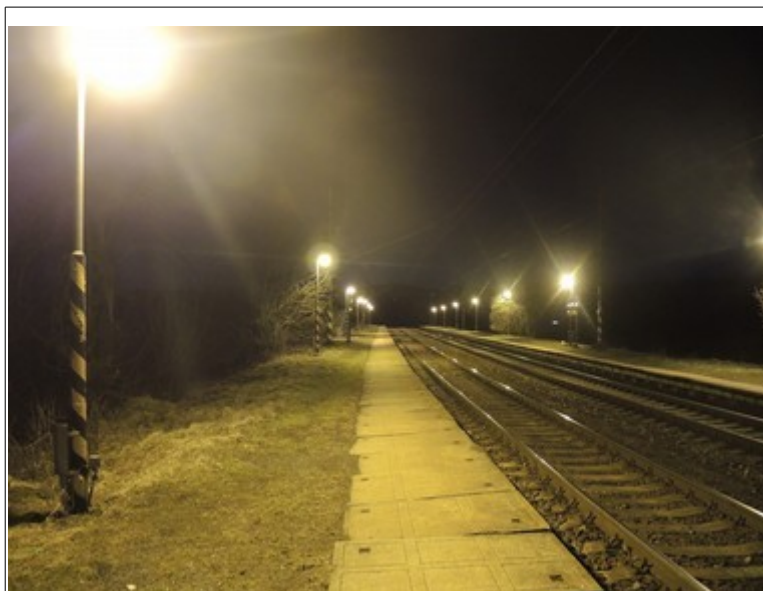
Povětrnostní podmínky: noční doba, + 4 °C, viditelnost nesnížena, prostor nástupiště zastávky Černotín uměle osvětlen. Osvětlení zastávky umožňovalo pohledem podél soupravy vlaku o délce kratší, než je užitná délka nástupiště u 1. TK, z pravého bočního okna (pravých dveří) na stanovišti strojvedoucího, zřetelně zjistit osobu nacházející se v bezprostřední blízkosti DV.

Obr. č. 3: Pohled na osvětlené nástupiště u 1. TK zastávky Čermtín z prostoru před služebním přechodem

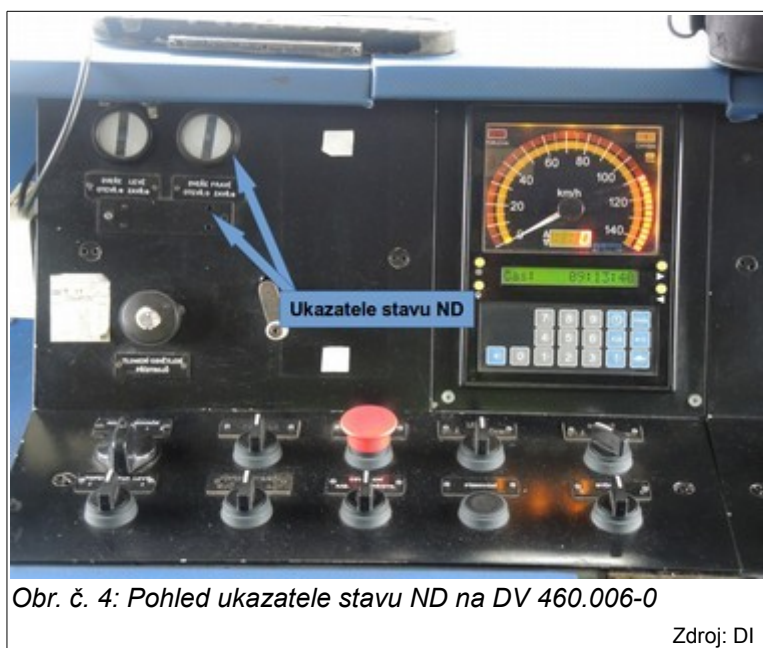
**Elektrické jednotky řady 460, tzn. také jednotka 460.005-2/460.006-0, nebyly ke dni vzniku předmětné MU vybaveny zařízením, které by při otevřených nebo nedovřených ND a při signalizaci otevřené ND ukazatelem stavu dveří na stanovišti strojvedoucího zabránilo strojvedoucímu v zadání jízdnicích stupňů pro uvedení stojícího HDV do pohybu, ačkoli bylo DI v souladu s § 53b odst. 5 zákona č. 266/1994 Sb., prostřednictvím bezpečnostního doporučení ve „Zprávě o výsledcích šetření příčin a okolností vzniku mimořádné události“, č. j.: 6-134/2013/DI, ze dne 15. 7. 2013, a obsahem dokumentu „Vydání bezpečnostního doporučení“, č. j.: 738/2013/DI, ze dne 9. 8. 2013, dopravci ČD, a. s, mj. doporučeno, aby pro eliminaci chyby, omylu, strojvedoucího, doplnit obvod řazení jízdnicích stupňů u elektrických jednotek řady 460 zařízením (obvodem) znemožňujícím zařazení jízdnicích stupňů (uvedení vlaku do pohybu) při signalizaci otevřené ND.**

Ukazatel stavu pravých ND na stanovišti strojvedoucího DV 460.006-0 nadále, společně se svitem červené LED diody, signalizoval strojvedoucímu otevřené ND. Strojvedoucí po usednutí na sedadlo strojvedoucího pohledem do pravého zpětného zrcátka zkontroloval situaci podél vlaku a uzavření ND. **Přitom nezjistil, že vně zadních ND posledního DV vlaku se na straně nástupiště zastávky v bezprostřední blízkosti DV nachází osoba** (prostřednictvím cestovní tašky přivřený cestující). Dále pohledem před čelo vlaku zkontroloval, zda návěst návěstěná hlavním (oddílovým) návěstidlem automatického hradla 1So, situovaného za zastávkou Černotín, dovoluje jízdu vlaku a zda se na služebním přechodu zastávky nenachází osoby. Neověřil si však signalizovanou polohu ukazatele stavu ND. **Ta nadále signalizovala otevřené pravé ND. Přesto obsluhou jízdního kontroléru zadal řazení jízdních stupňů a uvedl vlak do pohybu.**

Obr. č. 4: Pohled ukazatele stavu ND na DV 460.006-0

- pro eliminaci chyby, omylu, strojvedoucího, doplnit obvod řazení jízdnicích stupňů u elektrických jednotek řady 460, resp. 560, zařízením (obvodem) znemožňujícím zařazení jízdnicích stupňů (uvedení stojícího vlaku do pohybu) při signalizaci ukazatelem stavu nástupních dveří na stanovišti strojvedoucího otevřené nástupní dveře;
- do doby realizace výše uvedeného bezpečnostního doporučení zintenzivnit kontrolní činnost zaměřenou na postupy osob řídících drážní vozidla řady 460, resp. 560, před uvedením vlaku do pohybu z prostoru určeného pro výstup a nástup cestujících v žst. a na zastávkách.

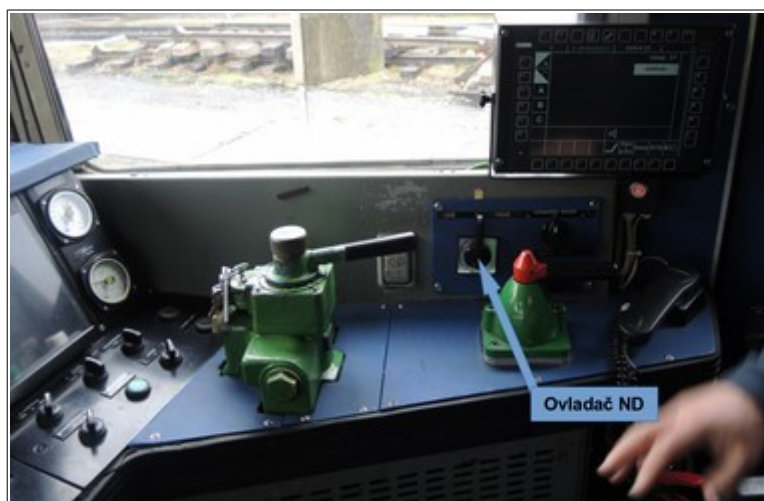
Obr. č. 5: Pohled na ovladač ND na pravé straně stanoviště strojvedoucího DV 460.006-0

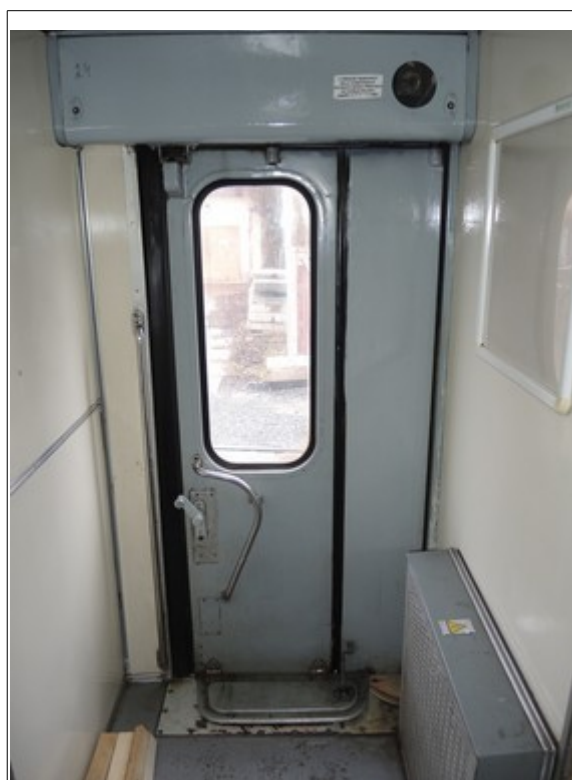
Ohledáním na konci vlaku Os 3237 řazeného DV 94 54 1 460 005-2 (dále jen 460.005-2) v žst. Vsetín bylo zjištěno, že povrch nástupních schodů, ve směru jízdy vlaku, pravých zadních jednokřídlových ND č. 24 nebyl kluzký, nevykazoval závady. Nástupní schody byly při otevřených ND osvětleny. Prohlídkou pohonu ND č. 24 nebyly zjištěny závady. Pryžové lemy (těsnění) rámu ND a křídla ND nevykazovaly závady, poškození. Stopy otěru nebyly zjištěny. Šířka pryžového lemu (těsnění) rámu ND č. 24 byla na straně vnitřního lemu 5,0 cm, na straně vnějšího lemu 3,0 cm. Šířka pryžového lemu (těsnění) křídla ND č. 24 byla na vnitřní straně lemu 3,8 cm, na vnější straně lemu 4,0 cm. Po uzavření ND č. 24 pryžové lemy po celém obvodu ND k sobě doléhaly, přičemž šířka doléhajících lemů rámu ND a křídla dveří byla 7,1 cm.

Ověřením funkce centrálního zavírání, pneumatického blokování ND č. 24 a signalizace jejich polohy ukazatelem stavu ND na stanovišti strojvedoucího DV 460.006-0 bylo zjištěno, že při vložení cizího tělesa o tloušťce max. 2,5 cm mezi pryžové lemy rámu a křídla ND č. 24 je ukazatelem stavu ND signalizováno zavření ND, přičemž kontrolou pneumatického pohonu, táhel a funkce ND nebyly zjištěny závady. Tento stav je zapříčiněn přirozenou deformací pryžových lemů sloužících k utěsnění dveřního prostoru a ke snížení následků na zdraví v důsledku přivření, sevření, cestujícího při zavírání ND. Vzhledem k absenci stanovené mezní hodnoty (rozměrů) překážky přivřené mezi pryžové lemy rámu a křídla ND, resp. mezi lemy křídel ND vložených DV, která při signalizaci uzavření ND ukazatelem stavu na stanovišti strojvedoucího neumožní dovření ND, obsažené v technické dokumentaci DV, resp. v postupech dopravce pro zajištění údržby elektrických jednotek řady 460, nelze posoudit, zda zjištěná tloušťka přivřeného cizího tělesa, při signalizaci uzavření dveří ukazatelem stavu ND na stanovišti strojvedoucího, jsou parametrem vyhovujícím, či nevyhovujícím.

Obr. č. 6: Pohled na vnitřní stranu pravých zadních ND č. 24 DV 460.006-0.
