## Zpráva o výsledcích šetření příčin a okolností vzniku mimořádné události

Srážka nákladních vlaků Pn 148231 a Pn 63710 s jejich následným  
vykolejením na dráze železniční, celostátní, v úseku  
Česká Třebová odj. sk. – Odb. Parník

### Investigation Report of Railway Accident

Collision of the freight trains No. 148231 and No. 63710 with their consequent  
derailment between Česká Třebová station and branch Parník

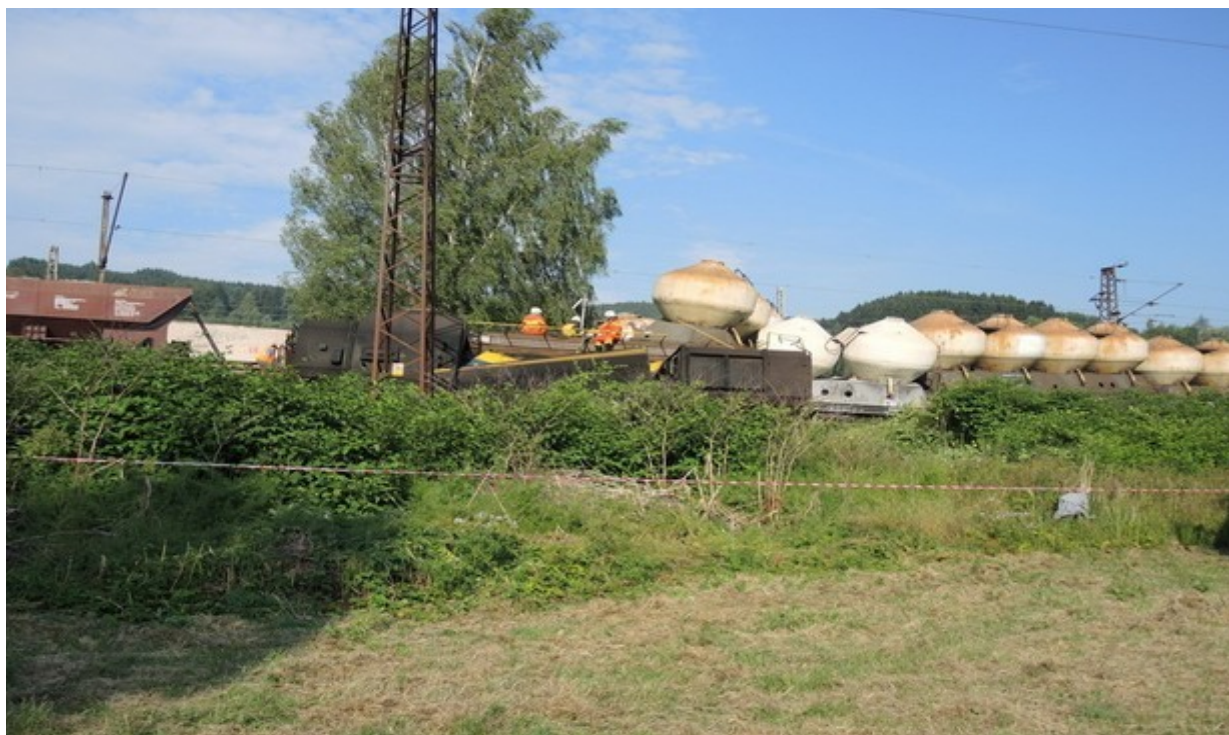
Obr. č. 1: Pohled na místo MU

Ke srážce došlo mezi žst. Česká Třebová odj. sk. a Odb. Parník, na 4. TK, v km 247,830. Vlak Pn 148231 dopravce AWT, a. s., jedoucí ve směru od žst. Česká Třebová odj. sk. po projetí návěstidla LV s návěstí „Stůj“ najel na konec vlaku Pn 63710 dopravce ČD Cargo, a. s., stojícího před vjezdovým návěstidlem 4L Odb. Parník. Vlakové HDV 740.682-0 bylo vykolejeno, leželo na pravém boku ve směru jízdy, zaklíněno do konce vlaku Pn 63710, čelem od koleje, 45 m za místem srážky. Konec vlaku byl 13,6 metrů před hranou železničního přejezdu P4883, jehož poloha je v km 247,645 tratě, a přejezd byl uzavřen. Po srážce s koncem vlaku Pn 63710 došlo k hnutí čtyř posledních TDV vlaku Pn 63710. Tato prázdná TDV vykolejila a byla na sebe vzájemně nakupena:

Stopy nárazu byly nalezeny v km 247,830 – písek vysypaný z písečníku HDV, dále stopy jízdy vykolejených DV po pražcích, upevňovadlech, ve šterku a mimo železniční svršek. Viditelně poškozené byly betonové pražce (66 ks), upevňovadla a v místě nakupení vozů došlo ke směrové deformaci koleje. Trakční vedení bylo poškozené v úseku mezi trakčními podpěrami č. 631 a 635. V tomto úseku bylo přetřháno 21 ks věšáků trolejového vedení. Na trolejovém drátě byla v jednom místě stopa po vzniku elektrického oblouku.

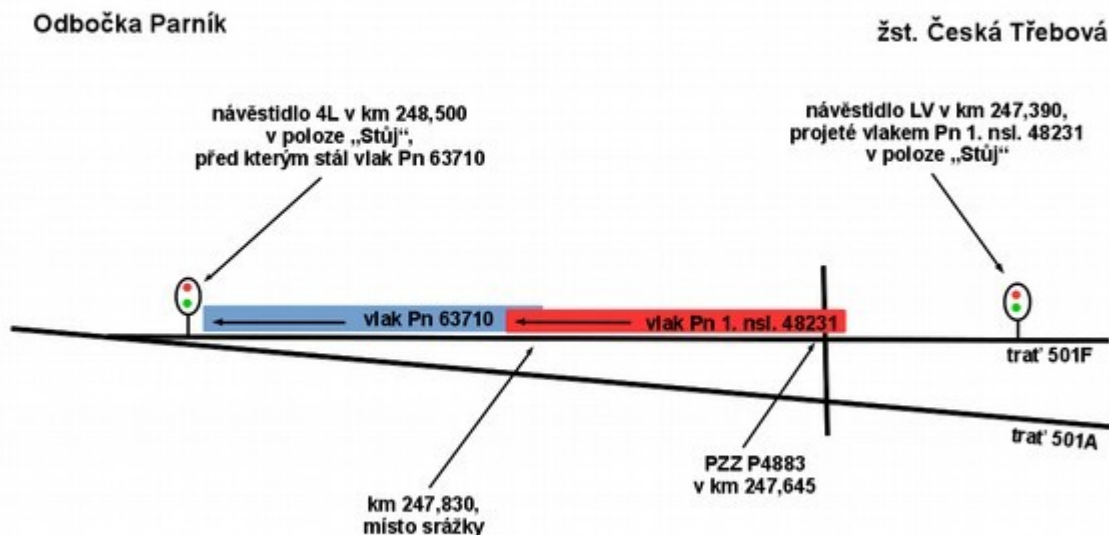
Dne 8. 7. 2014 ve 4:00 h došlo k projetí návěstidla LV v km 247,390 v poloze „Stůj“ vlakem Pn 148231 jedoucím ze žst. Česká Třebová odj. sk. do Odb. Parník, a následné srážce s koncem vlaku Pn 63710, stojícím před vjezdovým návěstidlem 4L Odb. Parník.

Obr. č. 2: Schéma místa MU

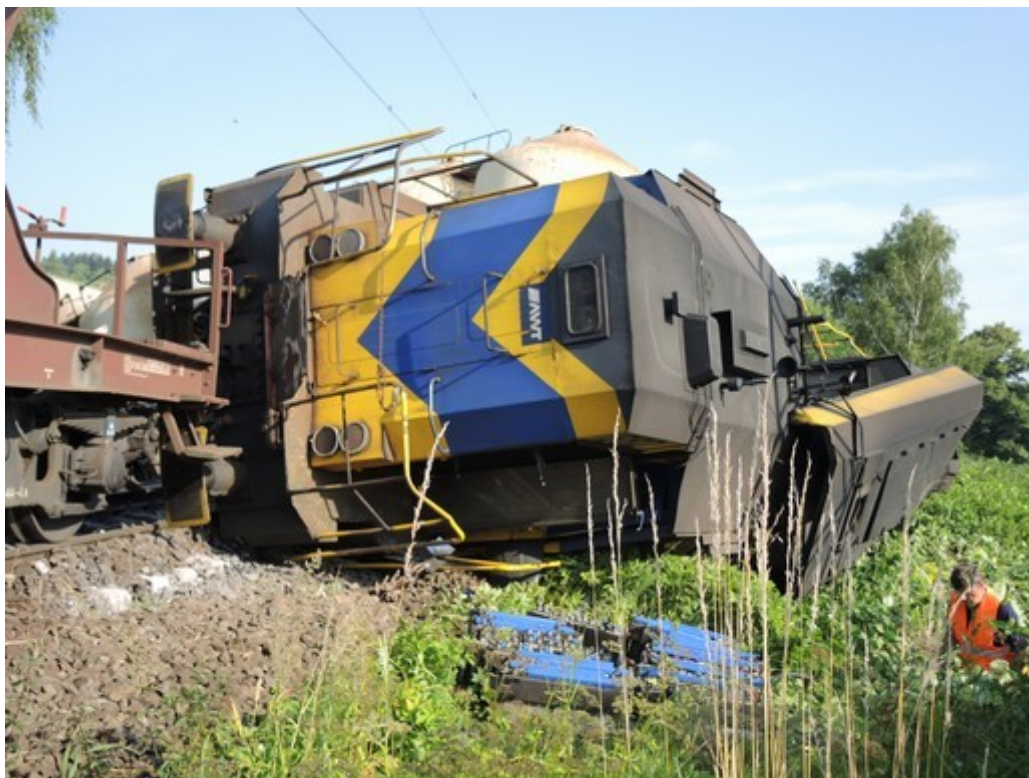
U vlaku Pn 148231 došlo k vykolejení HDV 740.682-0 a poškození prvního TDV řady Facc č. 84 54 6898 044 – 4 (bez vykolejení). U vlaku Pn 63710 došlo k posunutí celého vlaku o 3,5 m a vykolejení a poškození čtyř posledních prázdných TDV řady Uacz č.: 83

Obr. č. 3: Vlakové HDV po srážce – pohled ve směru jízdy

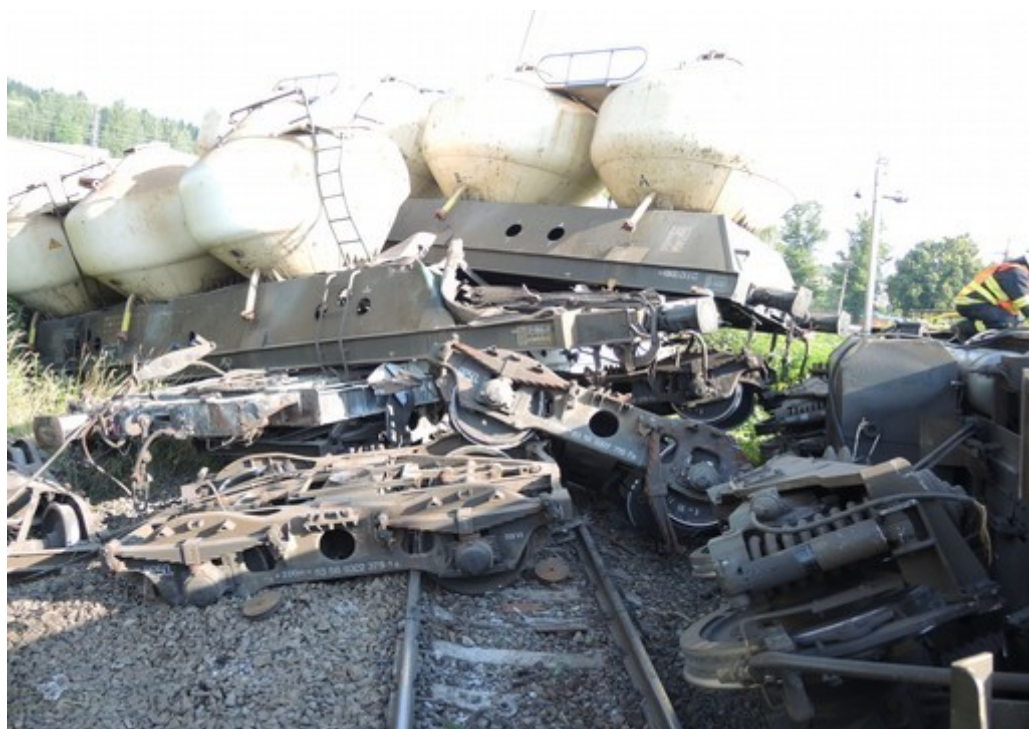
- TDV č. 83 56 9305 535-1 (čtvrté od konce) – po MU bylo v poloze nad kolejí, podepřeno pátým a třetím TDV od konce vlaku;
- TDV č. 83 56 9321 175-6 (třetí od konce) – po MU bylo přední částí vpravo od koleje, zadní částí vlevo od koleje, mělo uražené zadní násypky;
- TDV č. 83 56 9307 715-7 (druhé od konce) – po MU bylo nasunuto nad třetí TDV od konce, mělo uražené oba podvozky a zadní násypku;
- TDV č. 83 56 9322 375-1 (poslední – návěstní TDV vlaku) – po MU bylo nasunuto nad třetí TDV od konce a před druhé od konce, mělo uražené oba podvozky, na jeho levé zadní straně byla koncovka pro označení konce vlaku, druhá koncovka

56 9305 535 – 1, 83 56 9321 175 – 6, 83 56 9307 715 – 7 a 83 56 9322 375 – 1, a k poškození TDV řady Facc č. 83 56 9306 813 – 1 (bez vykolejení).

Obr. č. 4: Poslední čtyři TDV vlaku Pn 63710

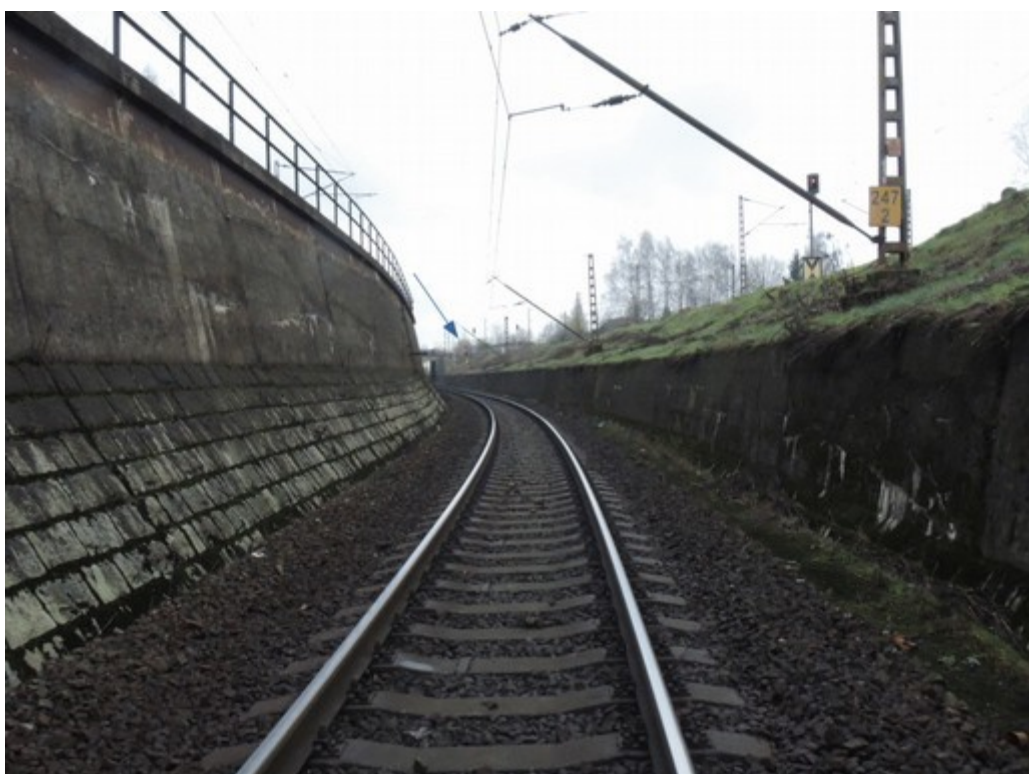
- nedostatečná znalost traťových poměrů osobou řídící vlak Pn 148231 a z toho vyplývající očekávání vjezdového návěstidla LV v jiném prostoru, než ve kterém bylo ve skutečnosti umístěno, což vyústilo v nedovolené projetí vjezdového návěstidla LV tímto vlakem – osoba řídící drážní vozidlo neznala jeho umístění a nezjistila tak, jaká byla na návěstidle LV Odb. Parník návěst.

Obr. č. 5: Návěstidlo LV ze vzdálenosti 201 m

- vyhodnotit vzdálenosti a způsob umístění hlavních návěstidel na železniční síti SŽDC a na základě toho stanovit maximální horizontální vzdálenost od osy pojezdové koleje a vertikální vzdálenost nad temenem pojezdové koleje;
- v případě umístění hlavního návěstidla v jiném než nově stanoveném místě zajistit informování osoby řídící drážní vozidlo návěstěním této situace;
- v případě zřizování nových, popř. při rekonstrukcích stávajících hlavních návěstidel tyto umisťovat již v souladu s nově stanovenými vzdálenostmi.

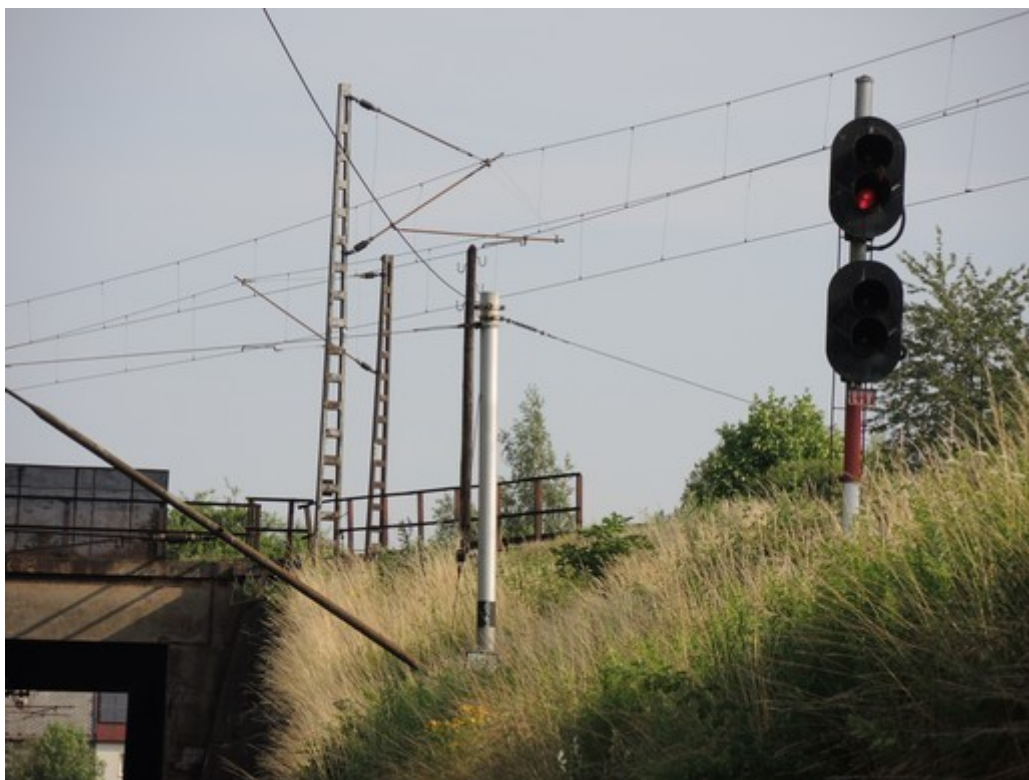
Obr. č. 6: Detail umístění návěstidla LV

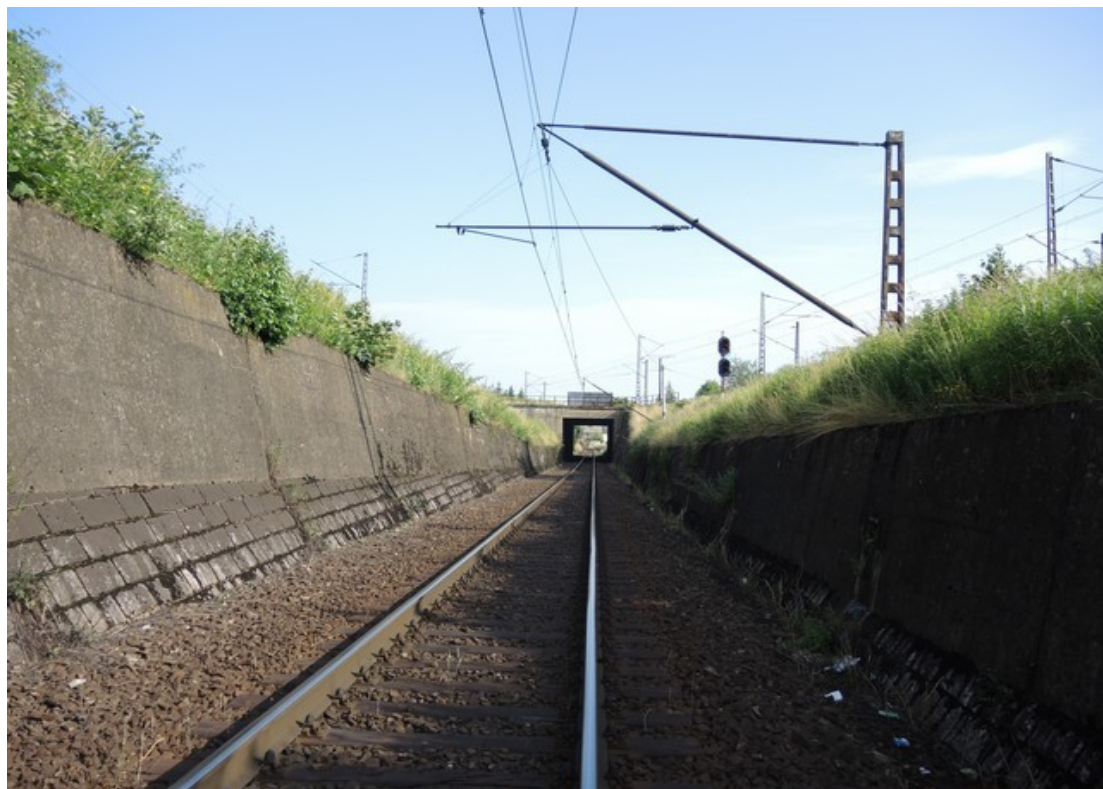
Obr. č. 7.: Viditelnost návěstidla ze vzdálenosti 133 m
