The Rail Safety Inspection Office

## **Zpráva o výsledcích šetření příčin a okolností vzniku mimořádné události**

### **Investigation Report of Railway Accident**

Collision of shunting operation with another shunting operation standing on connection track No. 90 in front of the signal device Se 239 with stop signal at Česká Třebová station

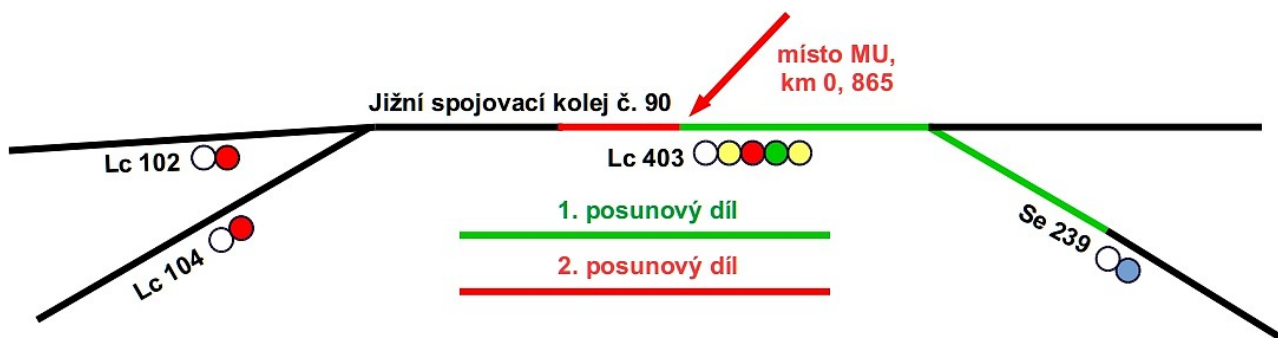
Obr. č. 2: Schéma místa MU

Dne 3. 11. 2015 v 19:01 h došlo v žst. Česká Třebová při posunu posunového dílu, tvořeného posunujícím HDV a dopravovaným HDV (dále také 2. posunový díl) po Jižní spojovací koleji č. 90 (dále také 90. spojovací kolej) k jeho prudkému najetí do konce posunového dílu 2. zálohy (dále také 1. posunový díl), jenž stál před návěstidlem Se 239 v poloze „Posun zakázán“ a jehož konec stál ještě před návěstidlem Lc 403, které zůstalo z důvodu neprojetí celé posunové cesty v poloze „Posun dovolen“.

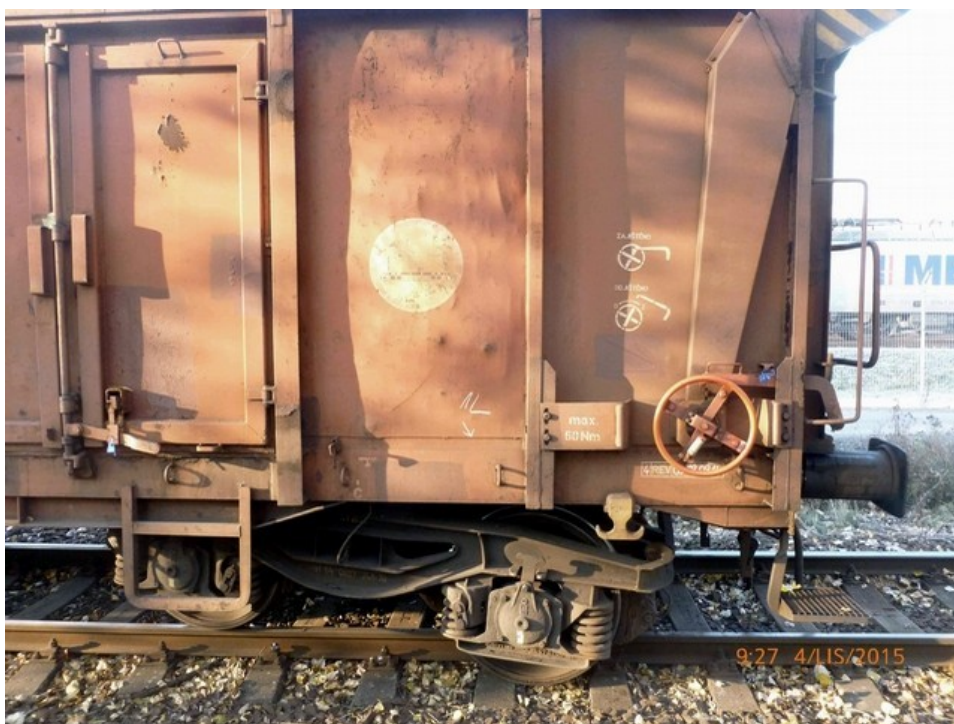
- následkem nárazu bylo poškozeno TDV Tams 31 54 0807 331-2, (řazené jako 13. DV 1. posunového dílu);
- následkem nárazu bylo poškozeno TDV Tams 31 54 0807 748-7, (řazené jako 14. DV 1. posunového dílu), které zároveň vykolejilo předním dvojkolím;
- následkem nárazu bylo poškozeno TDV Tams 31 54 0807 937-6, (řazené jako 15. DV 1. posunového dílu), které zároveň vykolejilo předním podvozkem;
- následkem nárazu bylo poškozeno HDV 2. posunového dílu 130.021-9;
- následkem nárazu bylo poškozeno dopravované HDV v 2. posunovém dílu 742.156-3;
- vzhledem k poškození nebylo možné na místě MU ověřit činnost brzdových zařízení HDV 2. posunového dílu 130.021-9;
- vykolejenými dvojkolími došlo k poškození upevňovadel a pražců, v prostoru vykolejení došlo ke směrové deformaci koleje.

Obr. č. 4: Vykolejené 14. (předposlední) DV 1. posunového dílu

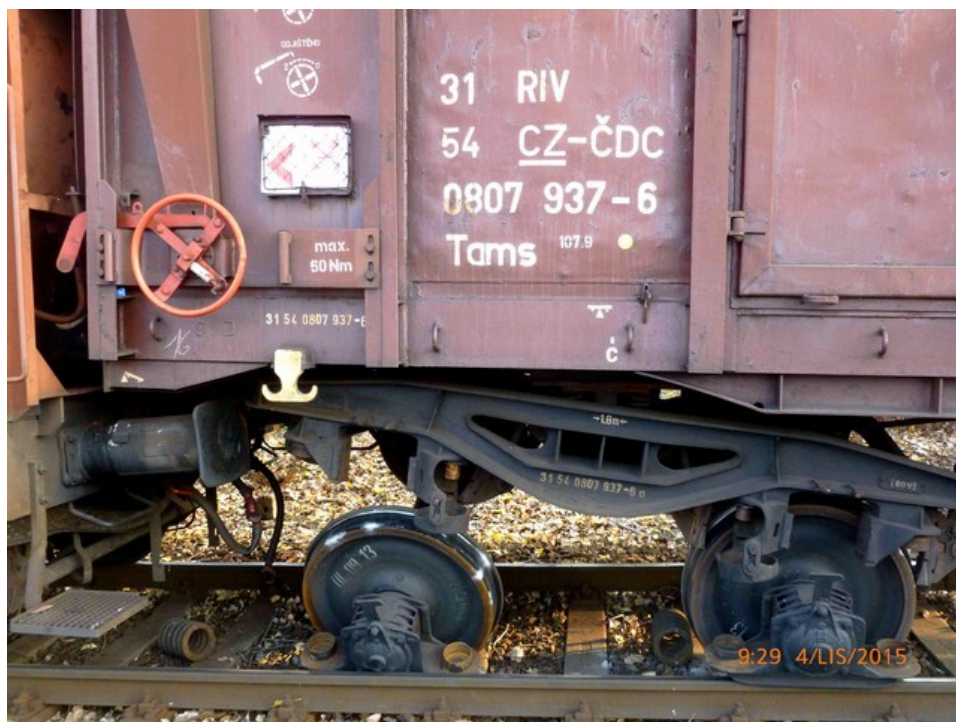
V důsledku nárazu byl 1. posunový díl od 12. DV směrem k HDV posunut dopředu o 480 cm. Bylo poškozeno jeho 13., 14. a 15. DV, 14. a 15. DV zároveň také vykolejilo. U 2. posunového dílu bylo poškozeno HDV i dopravované HDV. Dne 4. 11. 2015, druhý den po MU, strojvedoucí 2. posunového dílu nahlásil po návštěvě lékaře zranění.

Obr. č. 5: Vykolejené 15. (poslední) DV 1. posunového dílu

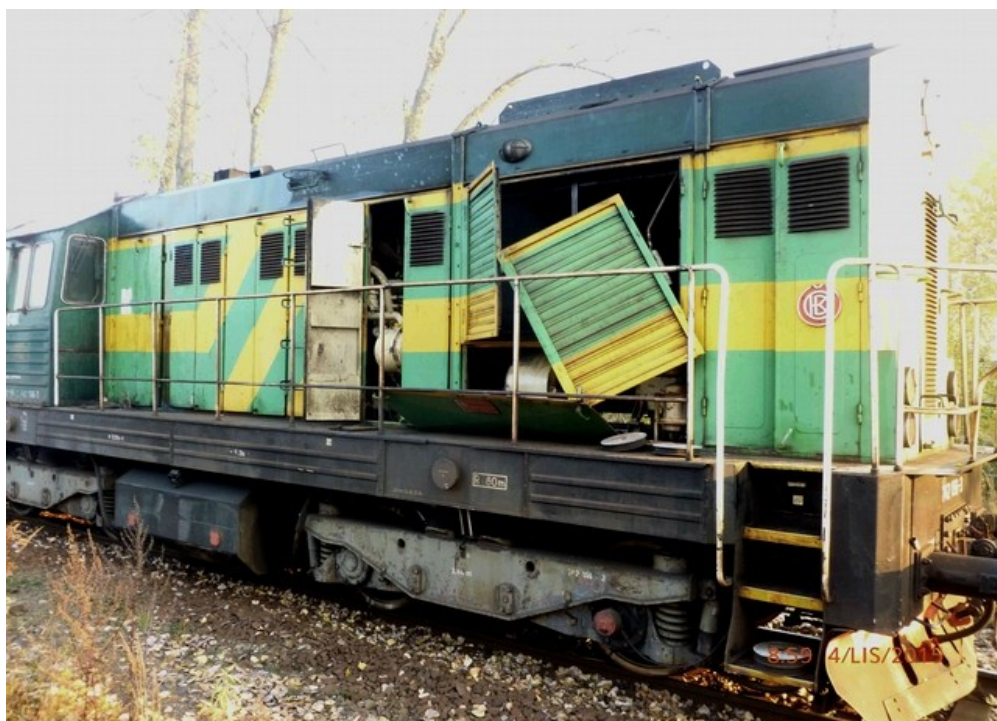
| • HDV 92 54 2 742 156-3 (dopravované HDV 2. posunového dílu) | 1 537 000 Kč; |

Obr. č. 6: Poškozené DV 742.156-3

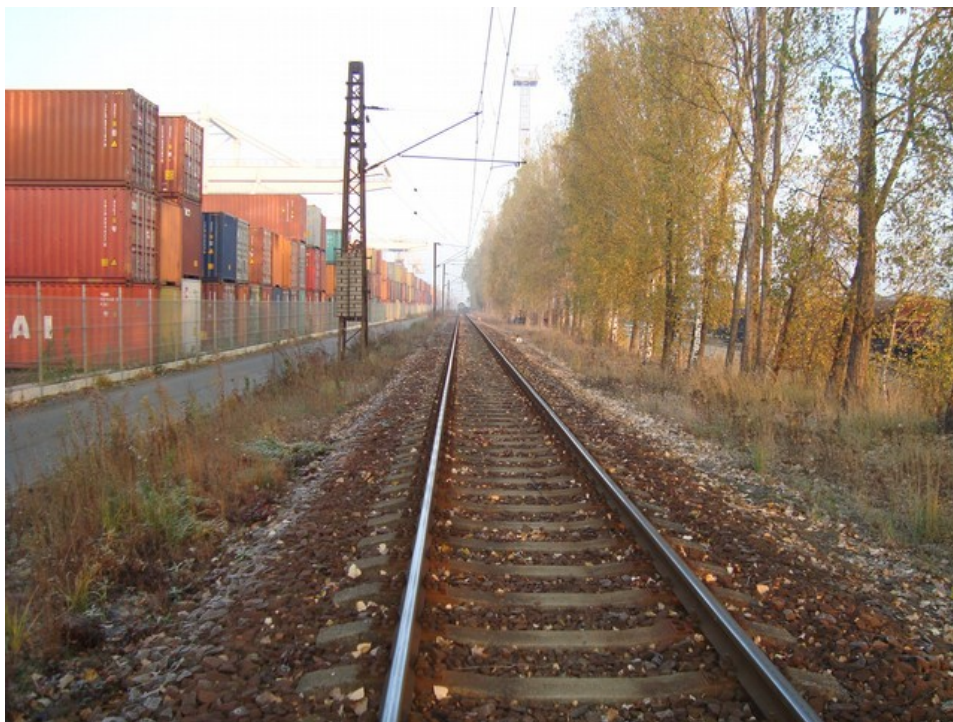
Geografické údaje: místo MU na přímém úseku koleje, rozhled nesnížen přírodními či jinými překážkami.

Obr. č. 7: Rovný úsek 90. spojovací koleje před návěstidlem Lc 403

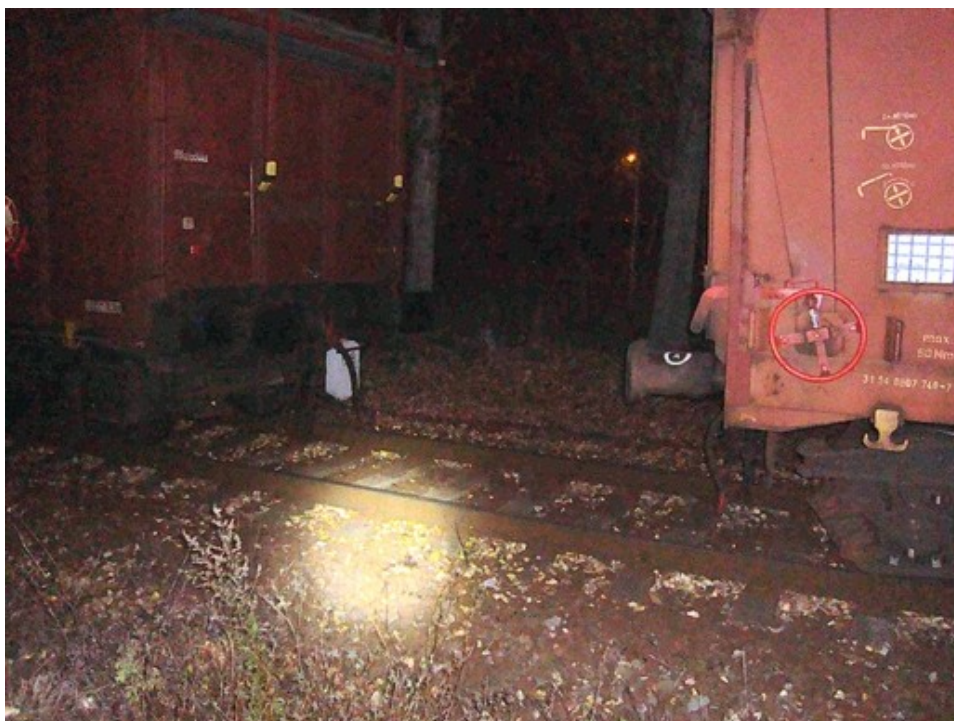
- následkem nárazu se posunula část 1. posunového dílu od jeho 12. DV směrem dopředu o 480 cm (pozn. DI – protože ze závěrů komisionálních prohlídek DV č. 31 54 0807 748-7 a 31 54 0807 331-2, tedy 13. a 14. DV 1. posunového dílu, vyplývá, že nebyly poškozeny šroubovky a tažné háky těchto vozů, došlo tedy k vyklesnutí šroubovky z tažného háku vlivem nárazu, viz kapitola 3.4.4 této ZZ);

Obr. č. 8: Postavení 13. a 14. DV po MU
