Závěrečná zpráva o výsledcích šetření mimořádné události

Srážka samostatně posunujícího hnacího drážního vozidla se soupravou odstavených drážních vozidel a vykolejení jednoho drážního vozidla v železniční stanici České Budějovice

Accident and incident investigation report

Collision of the shunting operation with a standing rolling stocks and consequent derailment at České Budějovice station

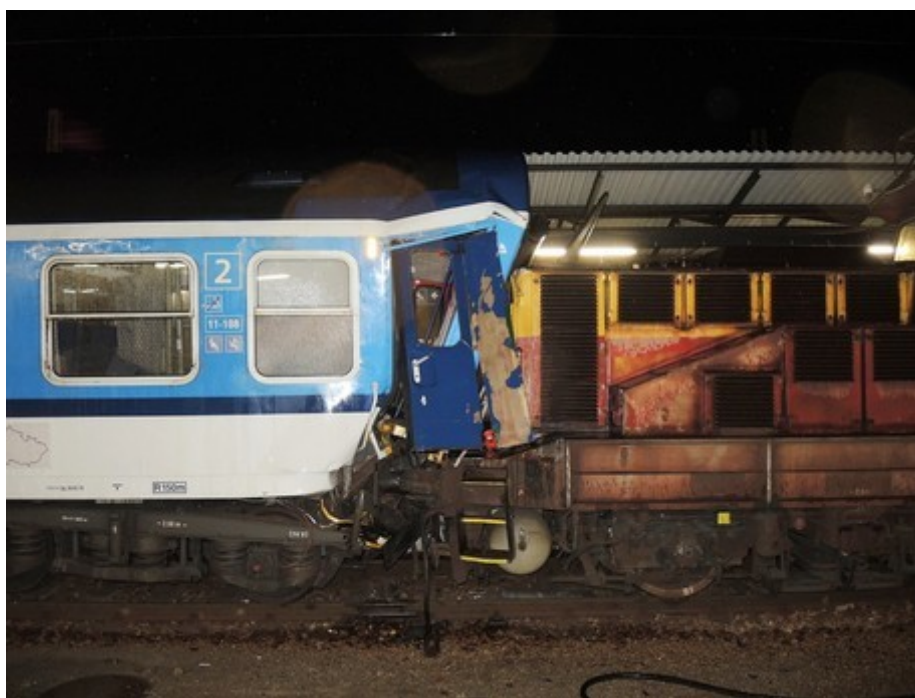
Obr. č. 1: Pohled na sražená drážní vozidla po MU

K MU došlo v žst. České Budějovice na SK č. 6, v prostoru u 4. nástupiště. Samostatně posunující HDV narazilo do odstavené soupravy DV, kterou nárazem posunulo o 3,45 m. Odečtením hodnoty smýkání odstavené soupravy DV bylo zjištěno, že ke srážce došlo v km 213,369. HDV zůstalo zaklesnuto v poškozeném TDV soupravy, které bylo vlivem srážky navíc i vykolejeno jednou nápravou podvozku s označením „a“.

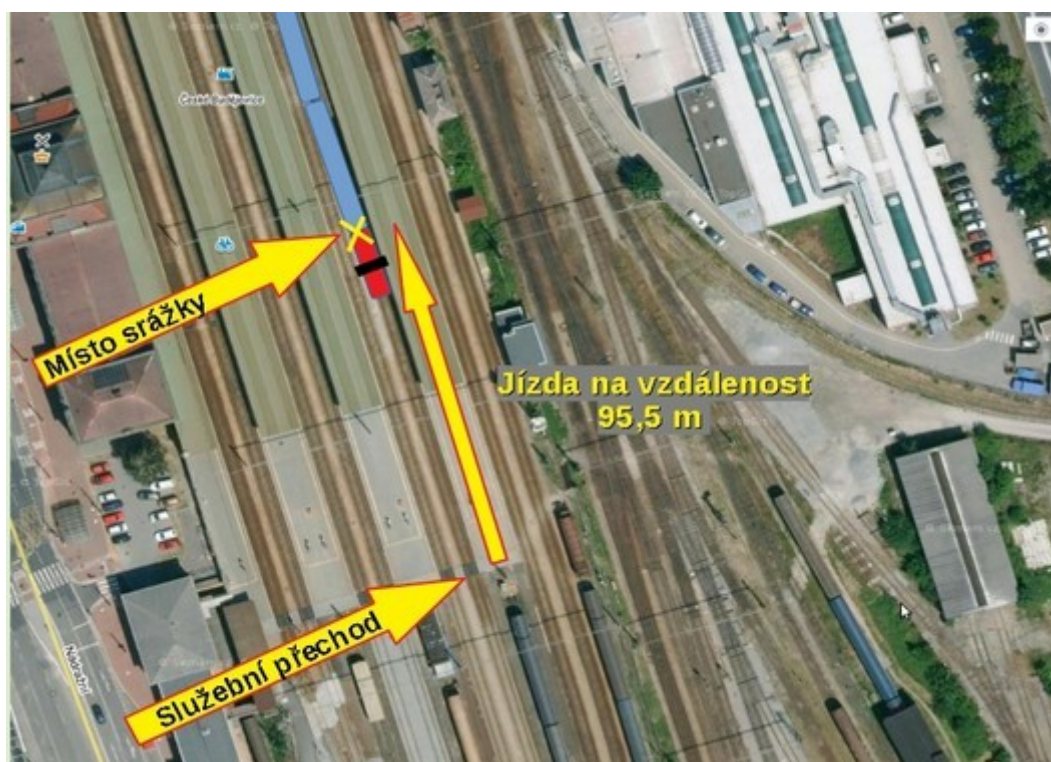
Obr. č. 2: Schéma místa vzniku MU

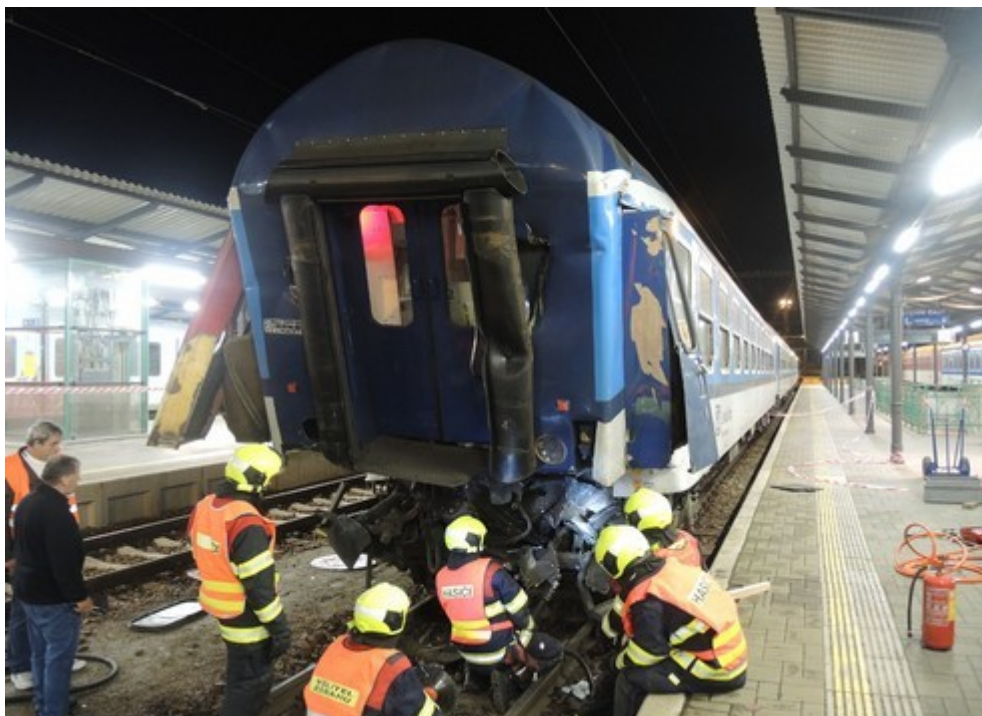
Osobní vůz č. 882 byl vykolejen druhou nápravou podvozku „a“ ve směru od čela vystaveného srážce. Skříň vozu č. 882 byla značně deformována v oblasti nástupního prostoru (představku). Bylo zdemolováno vybavení sociálních zařízení na straně s ruční brzdou, v oddílu č. 1 leželo utržené opěradlo sedadla. V interiéru druhého TDV od místa srážky č. 51 54 20-41 897-9 byla na obou umývárkách utržena a poškozena umyvadla. V interiéru třetího TDV od místa srážky č. 51 54 20-41 885-4 byl otevřený stropní kryt na chodbičce před umývárkou na straně s rozvaděčem. Dále byly v několika oddílech popadané záclonky a posunuté sedáky. V interiéru čtvrtého TDV od místa srážky, č. 51 54 82-40 435-4, byly vlivem srážky posunuty sedáky sedadel. V interiéru pátého TDV od místa srážky, č. 51 54 19 41 097-9, došlo následkem srážky k otevření krytu přívodu vody WC, a tím k uražení plastového krytu sedátka WC. Odstavená souprava TDV nebyla označena žádnými návěstmi. Celková hmotná škoda na DV byla na místě zástupci dopravce odhadnuta na částku 3 000 000 Kč.

Obr. č. 3: Pohled na čelo TDV vystavené srážce po odtažení HDV

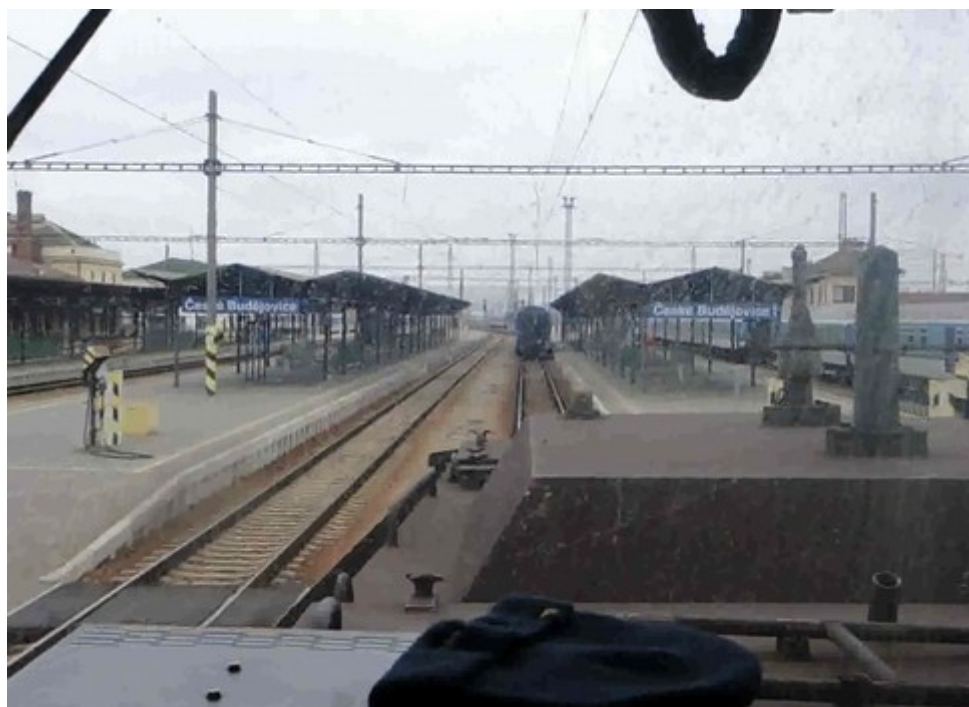
Krátká jízda s HDV bezprostředně před srážkou byla strojvedoucím provedena způsobem, při němž nesplnil povinnost „*sledovat volnost posunové cesty (tj. zda v posunové cestě nejsou vozidla, případně jiné překážky, které může ze svého stanoviště upozorovat) a rozmístění vozidel*“ uvedenou v čl. 1753 předpisu SŽDC D1. Následně nebyly dodrženy podmínky jízdy podle rozhledu, vyžadované čl. 1756 a specifikované v čl. 66 předpisu SŽDC D1, kde je uvedeno že „*Při jízdě podle rozhledových poměrů musí jet vlak nebo posunový díl nejvýše takovou rychlostí, aby zastavil na vzdálenost, na kterou strojvedoucí (zaměstnanec v čele sunutého vlaku nebo posunového dílu) vidí...*“.

Obr. č. 4: Výhled ze stanoviště strojvedoucího na odstavené vozy z místa zastavení před MU (ověřovací jízda)
