The Rail Safety Inspection Office

Investigation Report of Railway Accident

Collision of regional passenger train No. 5306 with a car at the level crossing No.
P5270 between Rozsochatec and Chotěboř stations

Monday, 24th March 2014

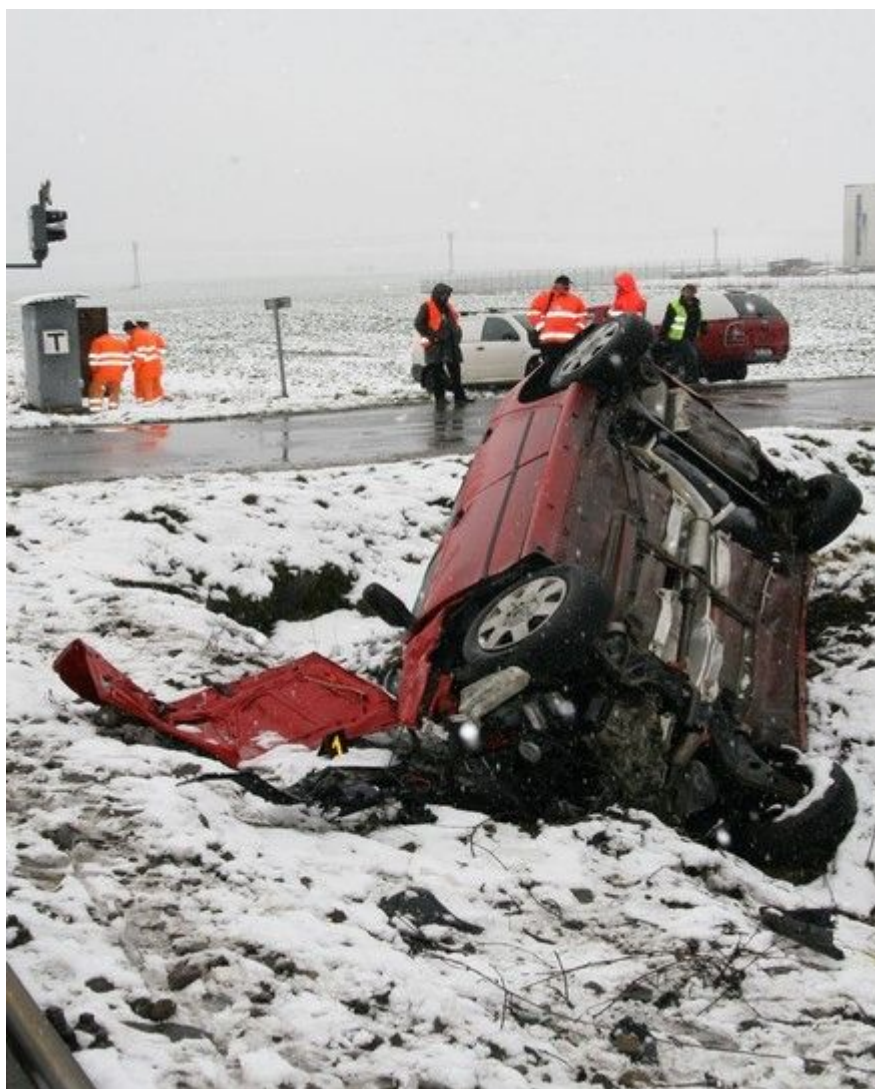
Obr. č. 1: Pohled na místo MU

ŽP je jednokolejný, v km 16,388, evidenční číslo P5270, označen výstražnými kříži a zabezpečen PZS bez závorových břevien, typu VÚD, kategorie PZS 3 SBI. Výstražné kříže byly umístěny vpravo pozemní komunikace z každé strany ŽP. Pod výstražnými kříži byly umístěny výstražníky PZZ, které se v případě jízdy vlaku od žst. Rozsochatec směrem na žst. Chotěboř uvádí do výstrahy automaticky jízdou vlaku. Přejezd je vybaven záznamovým zařízením typu BB 2000 (čas záznamu předcházel skutečný čas o 00:04:40 h).

Řidič OA ŠKODA FABIA jel ze směru od obce Chotěboř do obce Dobkov, vjel na ŽP z levé strany ve směru jízdy vlaku a narazil čelem do prostoru přední nápravy motorového vozu v čele vlaku. Následkem střetnutí byl OA sunut podél vlaku a převrátil se do odvodňovacího příkopu vlevo vedle koleje, cca 11 m od místa střetnutí.

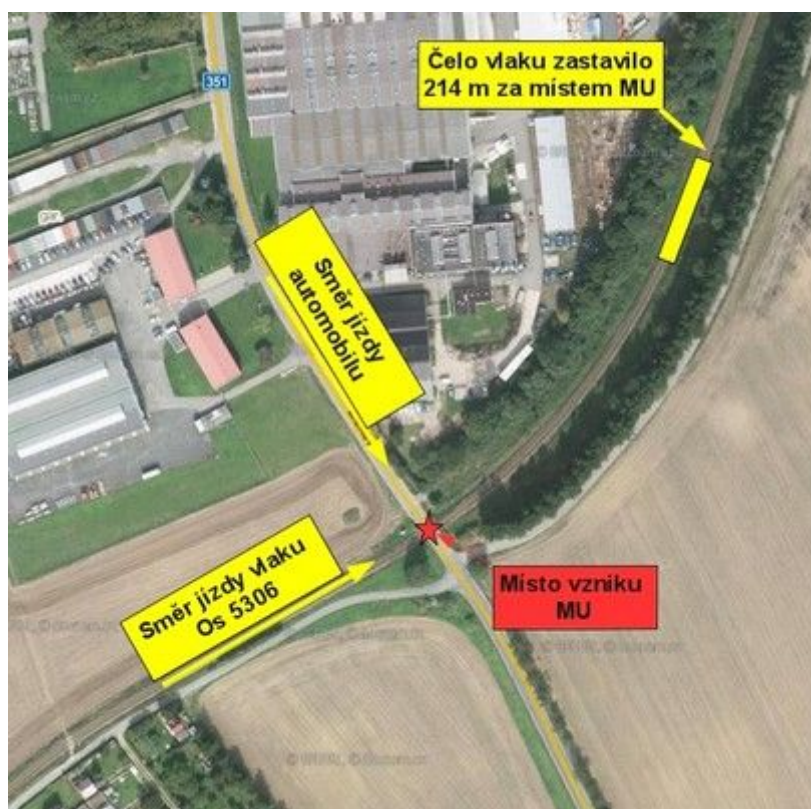
Obr. č. 2: Schéma místa MU

Vlak Os 5306 – motorová jednotka 814.075-8 + 914.075-7, jel ve směru od žst. Rozsochatec. Čelo vlaku zastavilo v km 16,602, tj. 214 m od místa vzniku MU. Při MU byla poškozena levá strana motorového vozu. HDV bylo vybaveno elektronickým rychloměrem UniControls – Tramex, čas záznamu předcházel skutečný čas o 00:00:05 h.

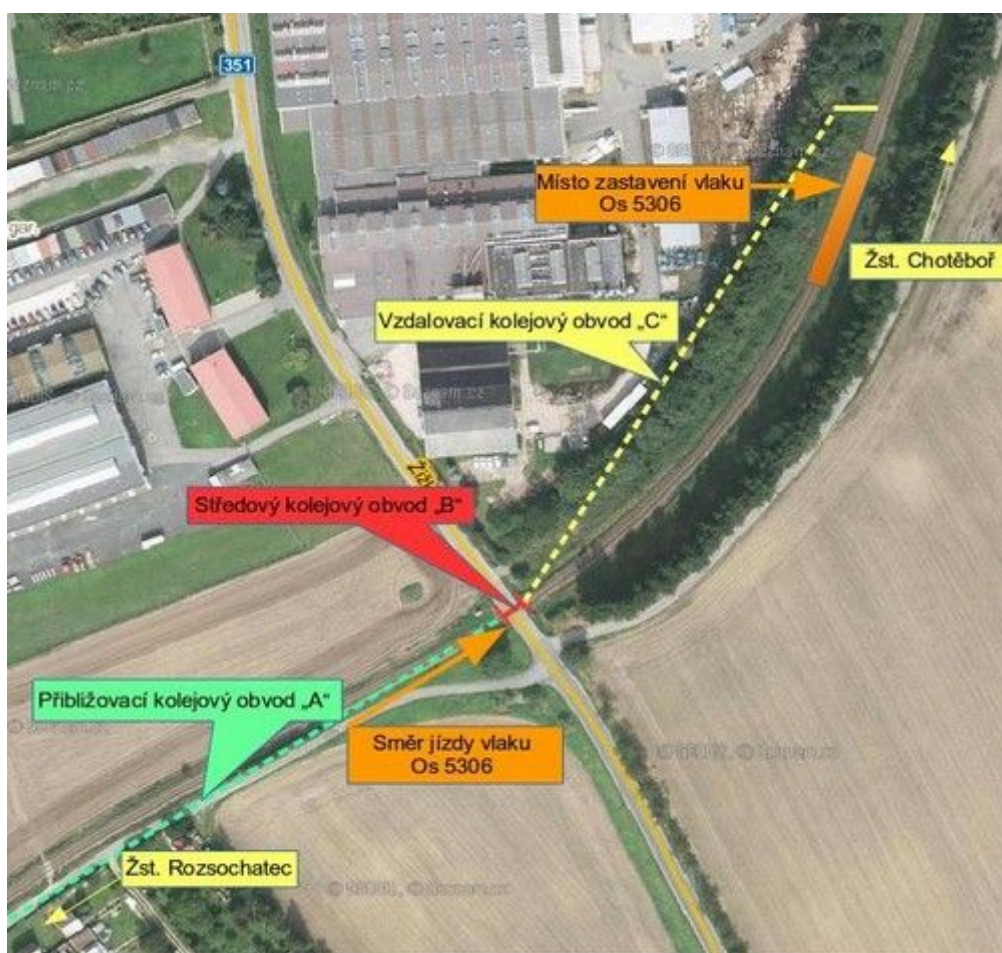
Obr. č. 3: Schéma kolejových obvodů PZZ

- 8:30:32 h, byla jízdou vlaku Os 5306, ze směru od žst. Rozsochatec, po obsazení přibližovacího kolejového obvodu „A“ (viz Obr. 3), spuštěna na PZZ výstraha dávaná na výstražnicích dvěma červenými střídavě přerušovanými světly a přerušovaným zvukovým signálem;
- 8:31:09 h, po uvolnění středového kolejového obvodu „B“ a obsazení vzdalovacího kolejového obvodu „C“ byla výstraha na PZZ ukončena a přejezd byl uveden do tzv. „stavu anulace“, kdy zhasnou červená výstražná světla a zvukový signál, ale ještě nezačne blikat bílé světlo (tzv. pozitivní signál);
- 8:36:07 h, po překročení mezní doby anulace a z důvodu trvale obsazeného vzdalovacího kolejového obvodu „C“ stojícím vlakem Os 5306 byla na PZZ opětovně spuštěna výstraha dávaná na výstražnicích dvěma červenými střídavě přerušovanými světly a přerušovaným zvukovým signálem.

PZZ vykazovalo před vznikem MU a v době vzniku MU normální činnost.

kolejový obvod „B“) zůstane vlak stát ve vzdalovacím kolejovém obvodu „C“ (v prostoru za ŽP), dojde na ŽP k ukončení výstrahy PZZ (čas, kdy dle výpovědí svědků přejezd nevaroval účastníky silničního provozu) a k opětovnému automatickému uvedení PZZ do výstrahy, a to po překročení mezní doby anulace.

Systém PZZ je nastaven tak, že poté, co vlak opustí prostor přejezdu vymezený šířkou přejezdové vozovky (středový kolejový obvod „B“), dojde k ukončení světelné i zvukové výstrahy. Pozitivní signalizace, dávaná přerušovaným svícením bílého světla, se však nerozsvítí. PZZ v tuto dobu kontroluje čas, za jaký se vlak vzdálí od přejezdu za hranice úseku (opustí vzdalovací kolejový obvod „C“), sloužícího pro spuštění výstrahy v opačném směru jízdy. Tento čas je stanoven vždy pro nejpomalejší železniční vozidlo tak, aby i ono stačilo bezpečně vzdalovací kolejový obvod „C“ opustit. Pokud z nějakého důvodu (např. vlak zůstane po střetnutí na přejezdu stát za přejezdem) je tato nastavená mezní doba pro opuštění vzdalovacího kolejového obvodu „C“ překročena, PZZ v souladu s ustanovením odstavce 4) kapitoly 4.3.18.12 normy ČSN 34 2650 Železniční zabezpečovací zařízení – Přejezdová zabezpečovací zařízení, opětovně spustí světelnou a zvukovou výstrahu. Toto chování PZZ tak může zmást případné svědky MU, kteří tuto

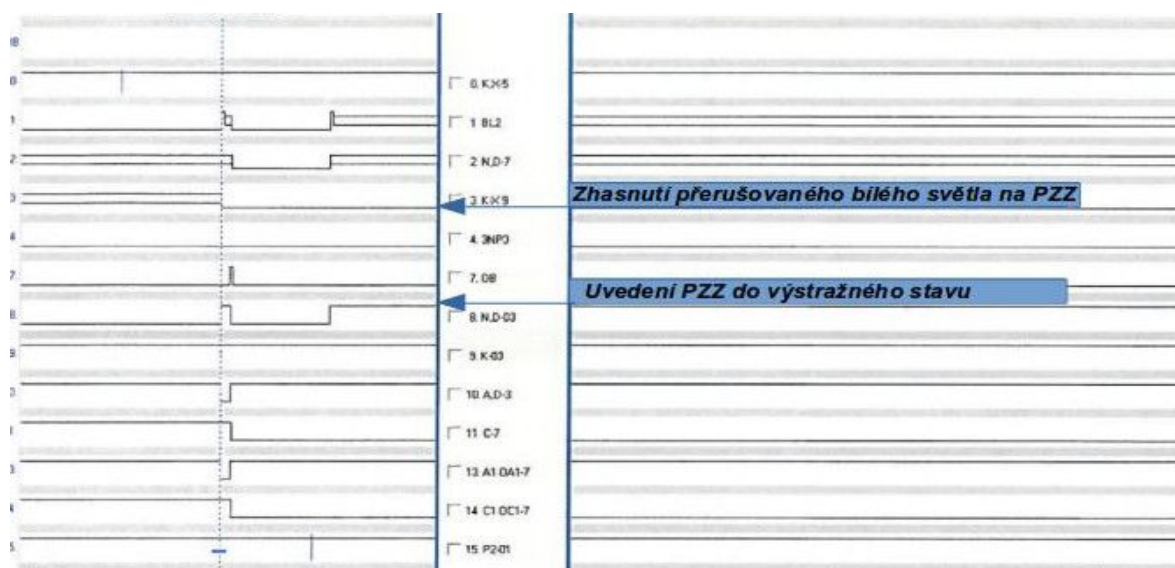
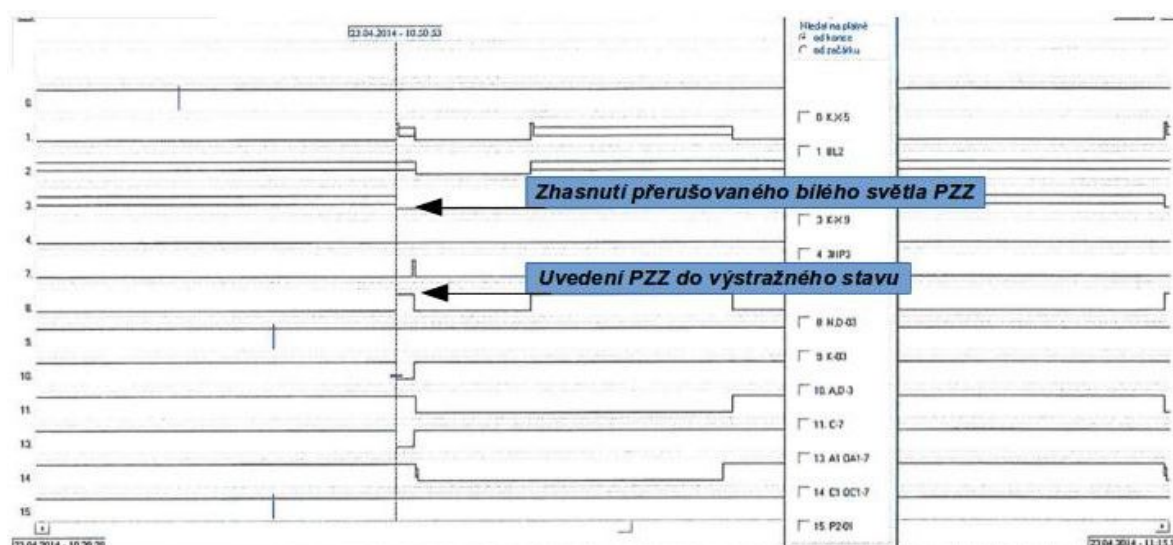
Obr. č. 4: 8:30:32 h vlak vjel do přibližovacího kolejového obvodu „A“, PZZ bylo uvedeno do výstrahy (situace 24. 3. 2014 v době vzniku MU) Zdroj: Drážní inspekce

Obr. č. 5: 10:50:53 h vlak vjel do přibližovacího kolejového obvodu „A“, PZZ bylo uvedeno do výstrahy (situace 23. 4. 2014 při ověřovacím pokusu) Zdroj: Drážní inspekce

Z porovnání obou výstupů (Obrázek 4 a 5) ze záznamového zařízení BB 2000 je zřejmé, že v době přibližování vlaků k ŽP před vznikem MU a při ověřovacím pokusu fungovalo PZZ stejně a bylo tedy v činnosti – zhaslo bílé světlo a spustilo výstrahu.

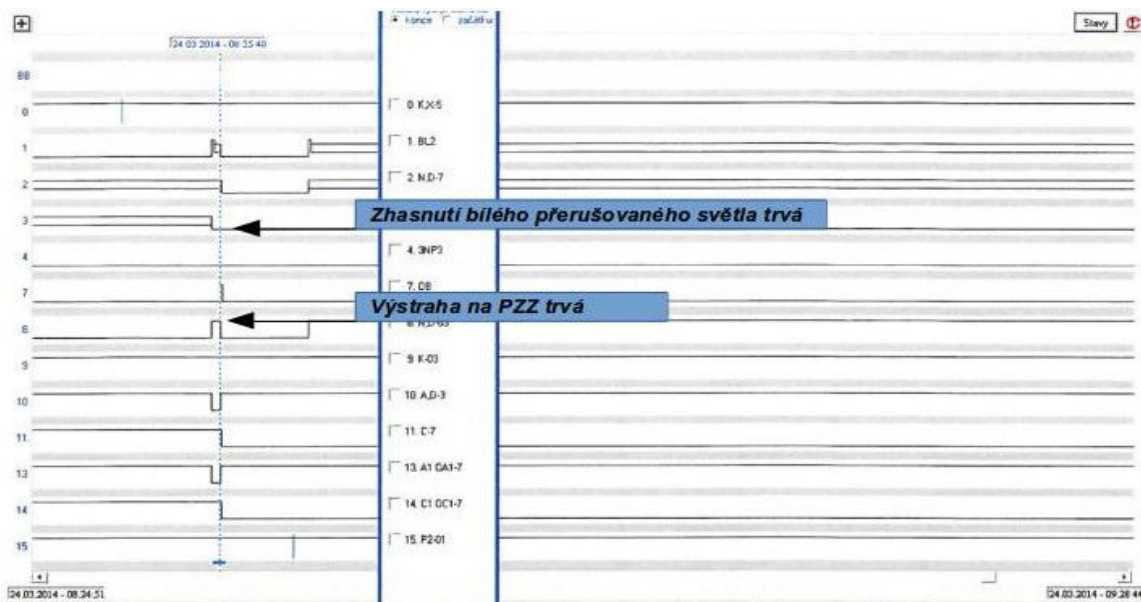
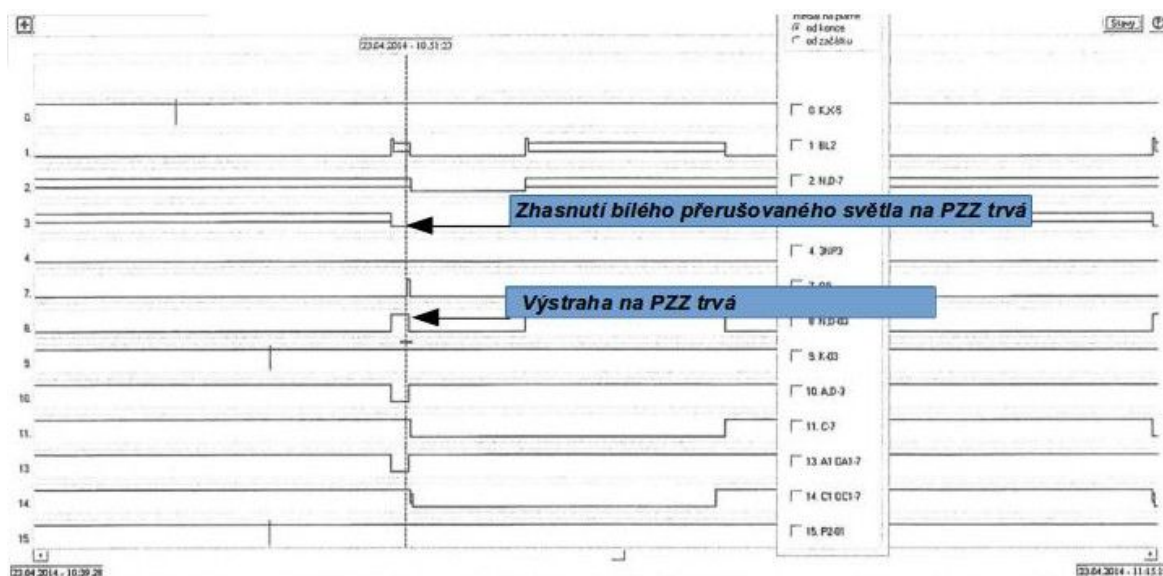
Obr. č. 6: **8:31:00 h** čelo vlaku se nachází v prostoru přejezdu, je obsazen středový kolejový obvod „B“ (situace 24. 3. 2014 v době vzniku MU) Zdroj: Drážní inspekce

Obr. č. 7: **10:51:23 h** čelo vlaku se nachází v prostoru přejezdu, je obsazen středový kolejový obvod „B“ (situace 23. 4. 2014 při ověřovacím pokusu) Zdroj: Drážní inspekce

Z porovnání obou výstupů (Obrázek 6 a 7) ze záznamového zařízení BB 2000 je zřejmé, že v době přibližování vlaků k ŽP před vznikem MU a při ověřovacím pokusu fungovalo PZZ stejně a bylo tedy v činnosti po celou dobu jízdy vlaků k prostoru ŽP.

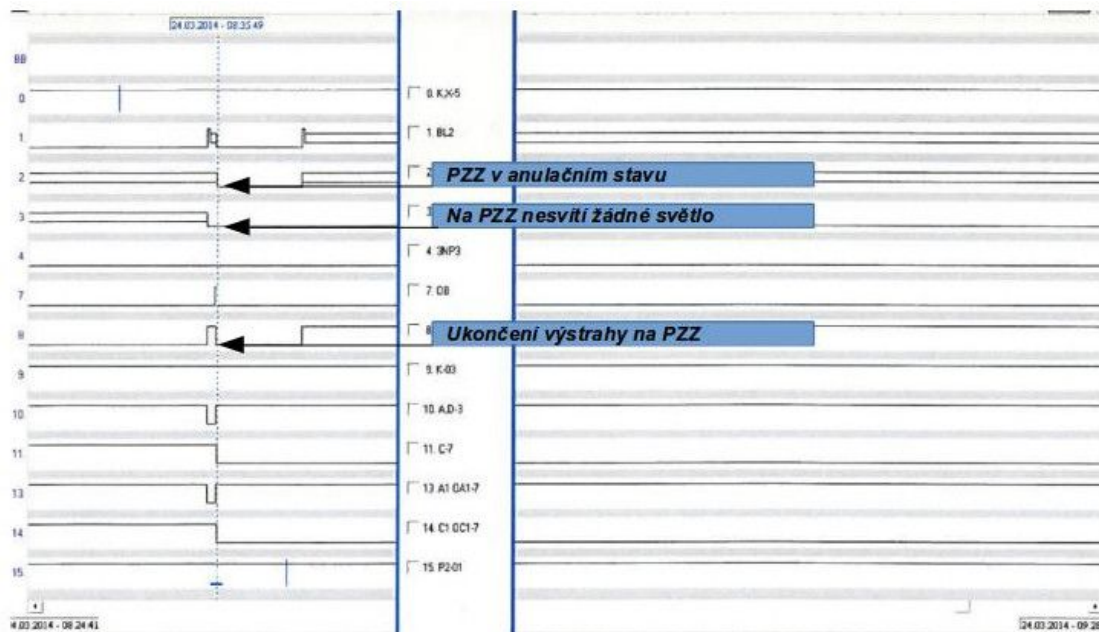
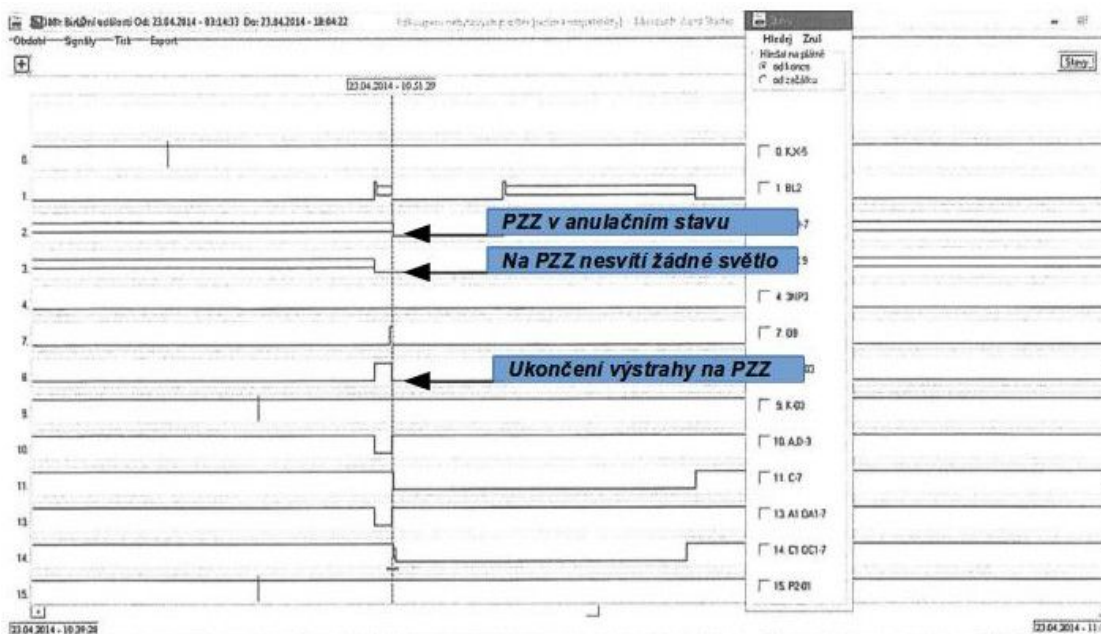
Obr. č. 8: 8:31:09 h vlak obsadil vzdalovací kolejový obvod „C“ po předchozím uvolnění středového kolejového obvodu „B“ (situace 24. 3. 2014 v době vzniku MU) Zdroj: Dražní inspekce

Obr. č. 9: 10:51:29 h vlak obsadil vzdalovací kolejový obvod „C“ po předchozím uvolnění středového kolejového obvodu „B“ (situace 23. 4. 2014 při ověřovacím pokusu)

Z porovnání obou výstupů (Obrázek 8 a 9) ze záznamového zařízení BB 2000 je zřejmé, že v době projetí vlaků přes prostor ŽP v době vzniku MU a při ověřovacím pokusu fungovalo PZZ stejně, ukončilo výstrahu a bílé světlo se nerozsvítilo. V obou případech nastal tzv. „anulační stav.“

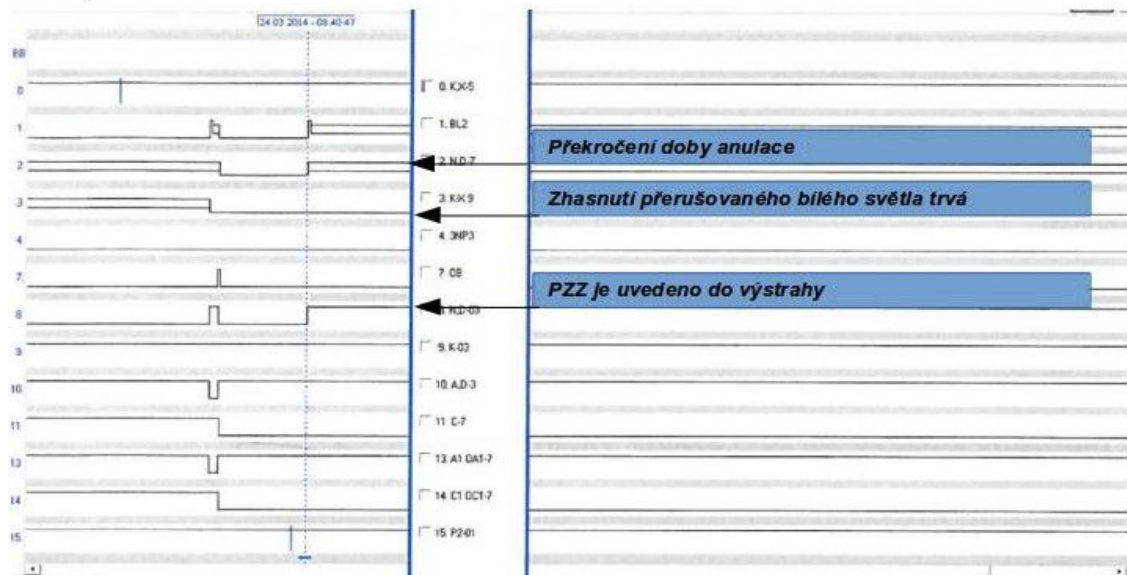
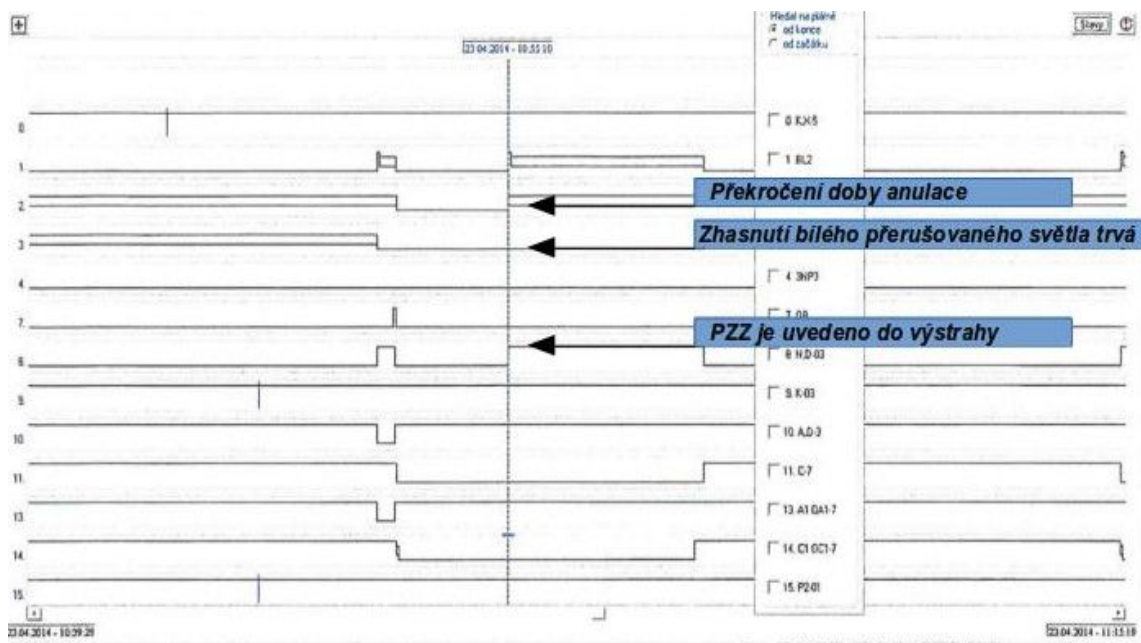
Obr. č. 10: 8:36:07 h z důvodu trvale obsazeného vzdalovacího kolejového obvodu „C“ a překročení mezní doby anulace, je PZZ opětovně uvedeno do výstražného stavu (situace 24. 3. 2014 v době vzniku MU)

Obr. č. 11: 10:55:10 h z důvodu trvale obsazeného vzdalovacího kolejového obvodu „C“ a překročení mezní doby anulace, je PZZ opětovně uvedeno do výstražného stavu (situace 23. 4. 2014 při ověřovacím pokusu)

Z porovnání obou výstupů (Obrázek 10 a 11) ze záznamového zařízení BB 2000 je zřejmé, že poté, co vlaky projely přes prostor ŽP a zůstaly stát ve vzdalovacím kolejovém obvodu fungovalo PZZ stejně, bílé světlo se nerozsvítilo a po překročení anulační doby PZZ v obou případech znovu spustilo výstrahu.
