**Drážní inspekce**  
The Rail Safety Inspection Office

## **Zpráva o výsledcích šetření příčin a okolností vzniku mimořádné události**

Srážka vlaku Os 9205 s odlomenou korunou stromu spadlou na traťovou kolej v km 27,645 na dráze železniční, regionální, mezi stanicemi Vlastějovice a Ledec nad Sázavou

### **Investigation Report of Railway Accident**

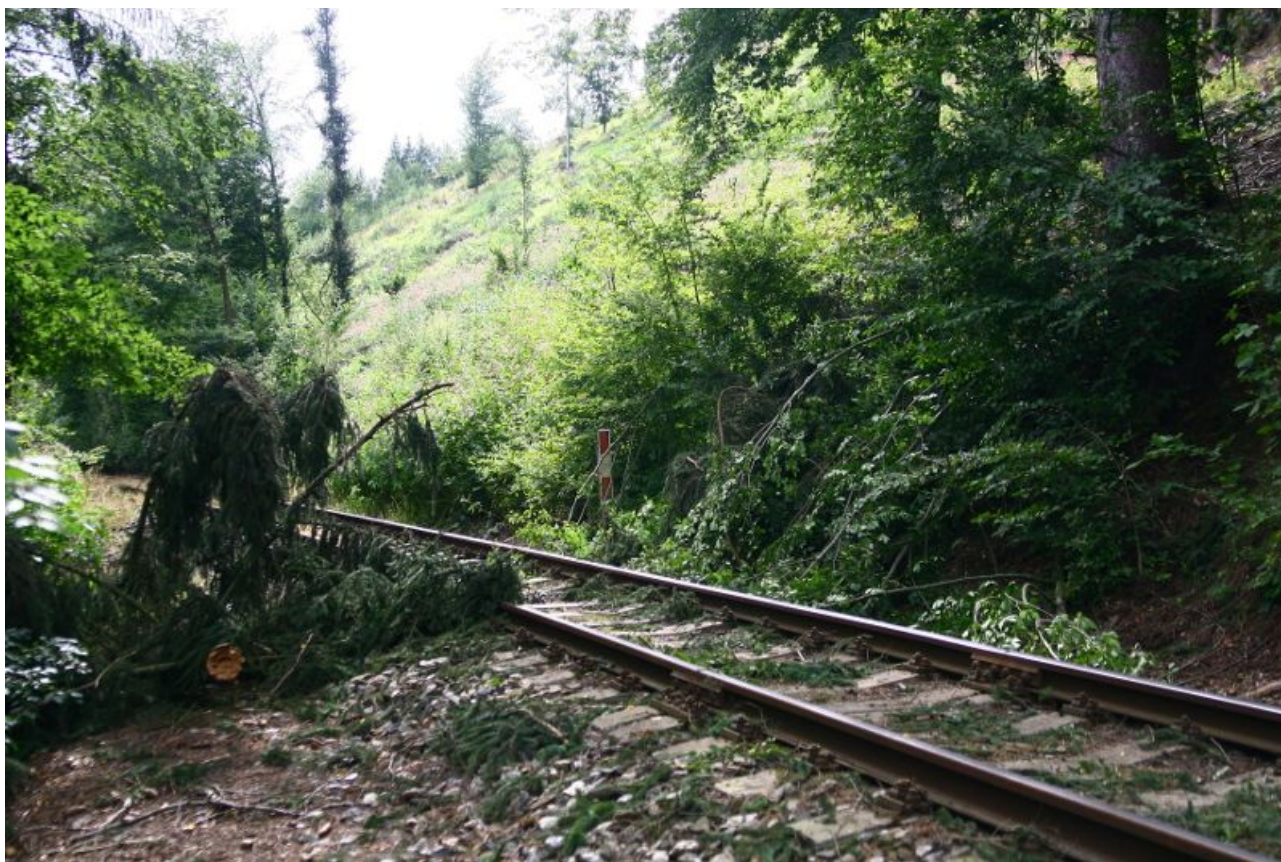
Obr. č. 1: Pohled na místo vzniku po MU, proti směru jízdy vlaku

Ohledáním místa vzniku MU bylo zjištěno, že odlomená koruna stromu ležela vlevo od trati ve směru jízdy vlaku a svou vrchní část zasahovala do traťové koleje. K odlomení koruny došlo asi ve výšce 15 m nad zemí. Zbytek stromu stál 15 metrů vlevo od osy traťové koleje ve směru jízdy vlaku. Kmen v místě zlomu koruny nevykazoval známky hniloby či jiné vady stromu. Vlak Os 9205 narazil do vrchní části spadlé koruny stromu. Část kmene o průměru 22 cm, do které vlak narazil, se zasekla pod prvním dvojkolím soupravy vlaku, odlomila se a byla smýkána po koleji až do místa zastavení v km 27,795.

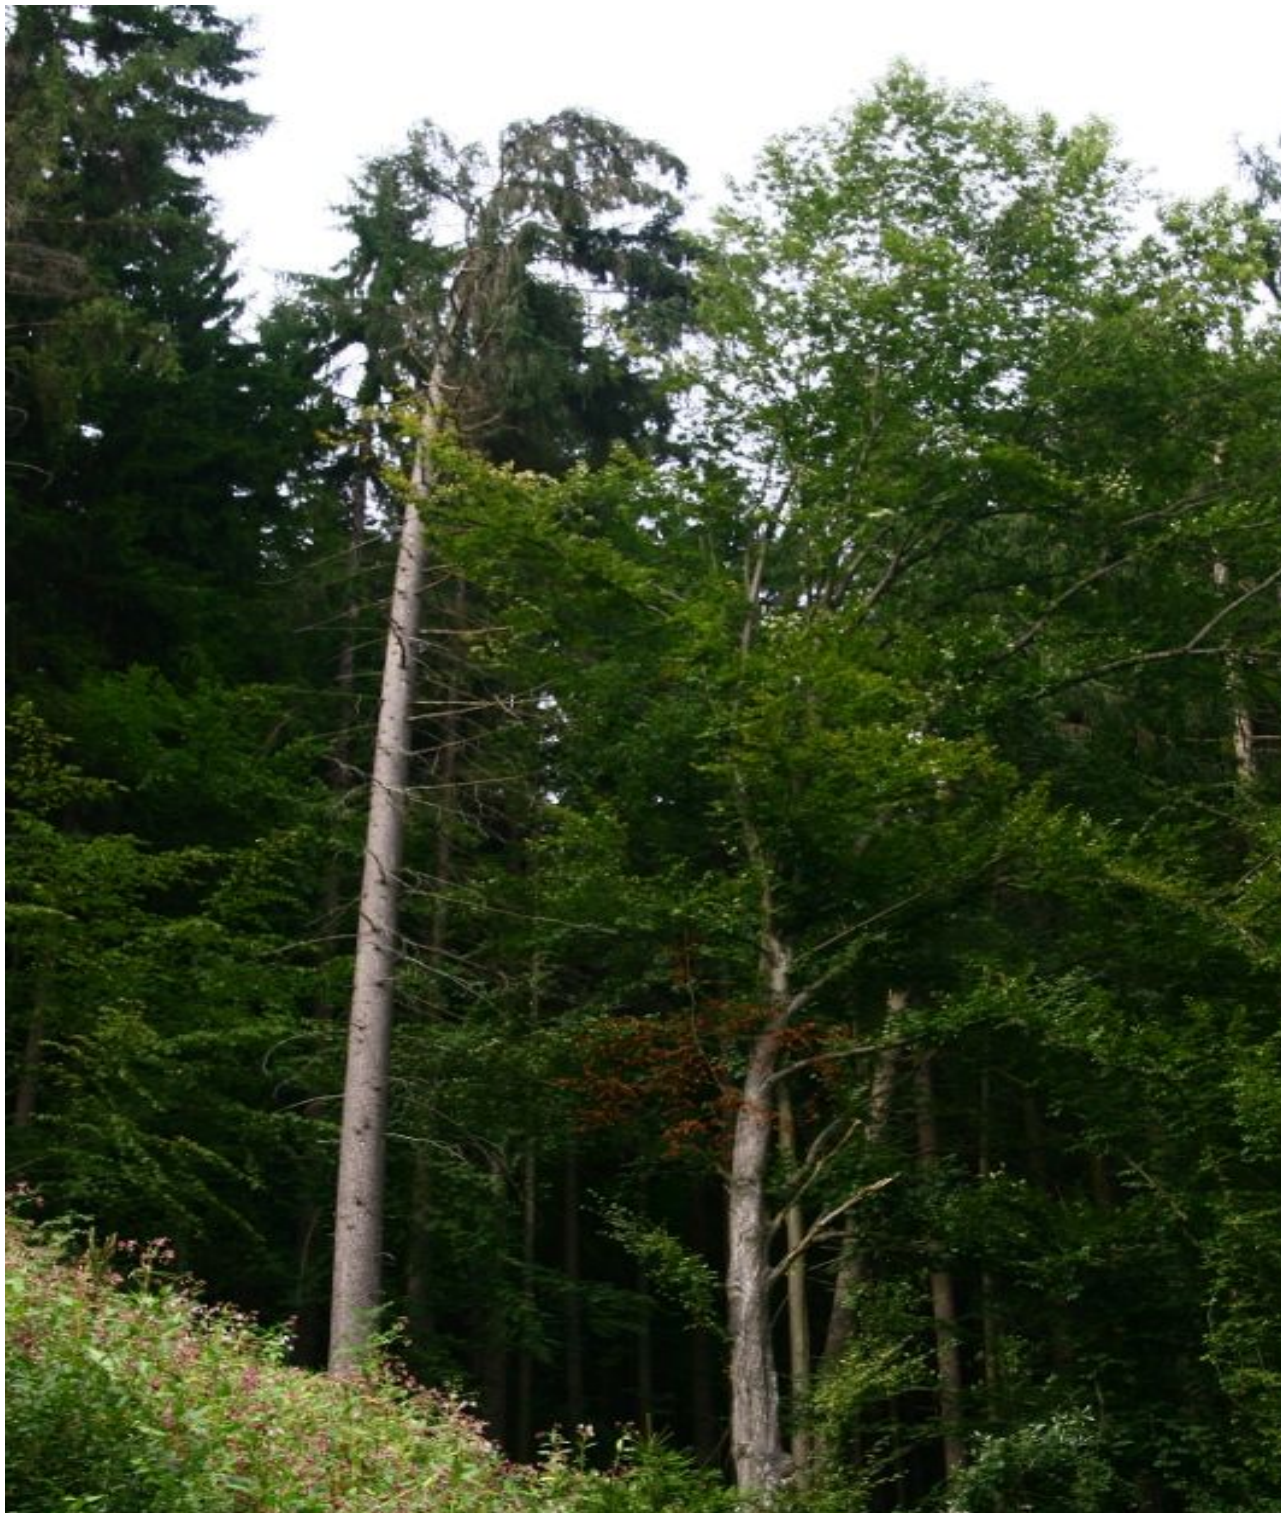
Strom, vzrostlý smrk, ze kterého se koruna stromu odlomila, se nacházel 15 metrů od osy provozované koleje, v ochranném pásmu dráhy, a mohl a měl být tedy označen určenými zaměstnanci provozovatele dráhy při pravidelných obchůzkách, resp. při provádění komplexní prohlídky, jako zdroj ohrožení bezpečného provozování dráhy, protože jeho vzdálenost od koleje je příliš malá a v případě jeho pádu nebo pádu jeho části může dojít ke srážce s DV. Prohlídky byly provozovatelem prováděny dle vnitřního předpisu SŽDC S 2/3, resp. dle příslušných ustanovení vyhlášky č. 177/1995 Sb., a takto stanovené kontroly a měření byly plněny v termínech. Součástí těchto prohlídek je zjišťování stavu prostorové průchodnosti a stavu dřevin v okolí dráhy, zároveň je také prováděním kontrolních jízd sledována prostorová průchodnost tratě, především s ohledem na dřeviny a větve dřevin. Závady ve vztahu k vegetaci, které by ohrožovaly bezpečnost provozování dráhy, nebyly touto kontrolní činností ani při komplexních prohlídkách v předmětném úseku trati před vznikem MU zjištěny.

*Obr. č. 3: Kmen stromu po odlomení koruny (ve směru jízdy vlaku, pohled z prostoru traťové koleje)*

Zároveň byl v okolí místa vzniku MU vykácen porost (nakloněné stromy) vlevo od trati, který by mohl svým pádem zasáhnout do průjezdného průřezu.

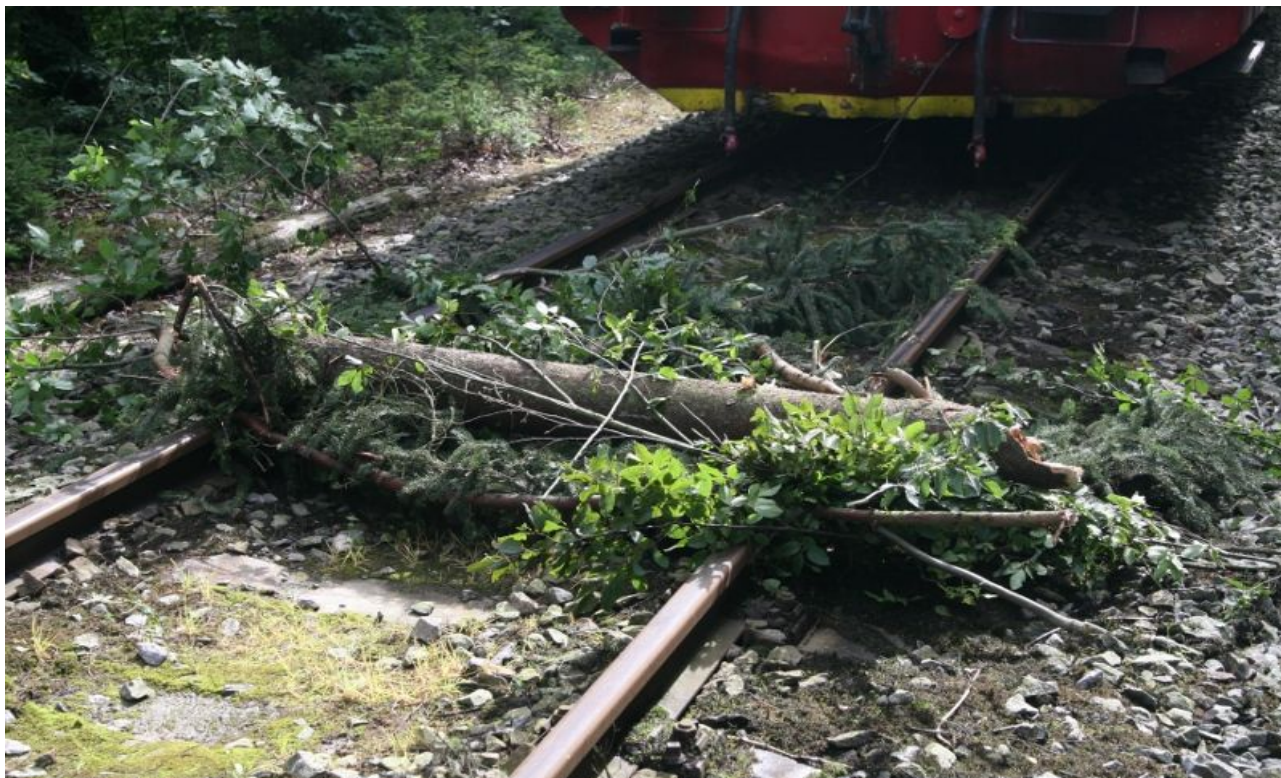
*Obr. č. 4: Kmen koruny stromu smýkaný pod HDV*

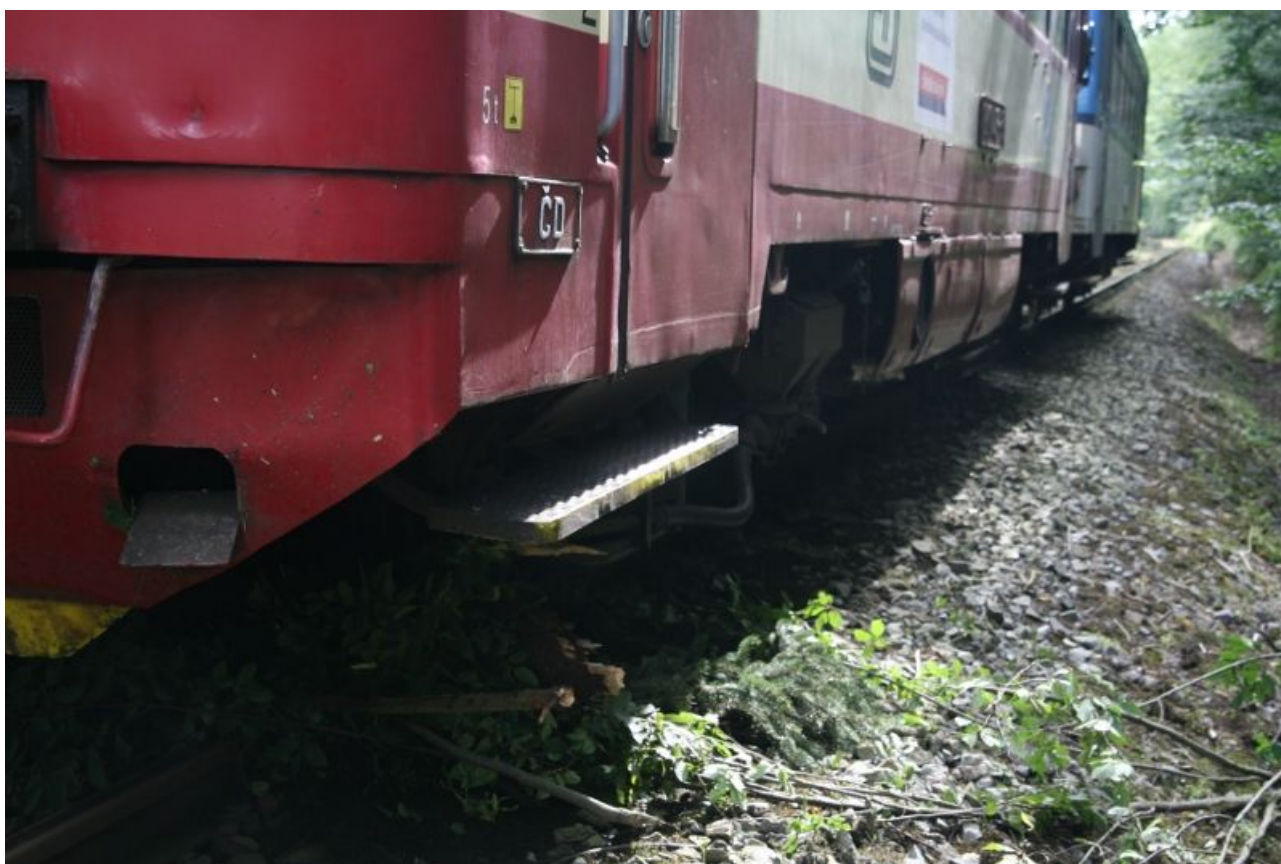
*Obr. č. 5: Pohled na soupravu vlaku Os 9205 ve směru k místu vzniku MU*
