Accident and incident investigation report

Collision of the regional passenger train No. 7912 with a tractor with a trailer and consequent derailment at the level crossing No. P491 at Čížová station

Thursday, 16th August 2018

č. j.: 6-2888/2018/DI

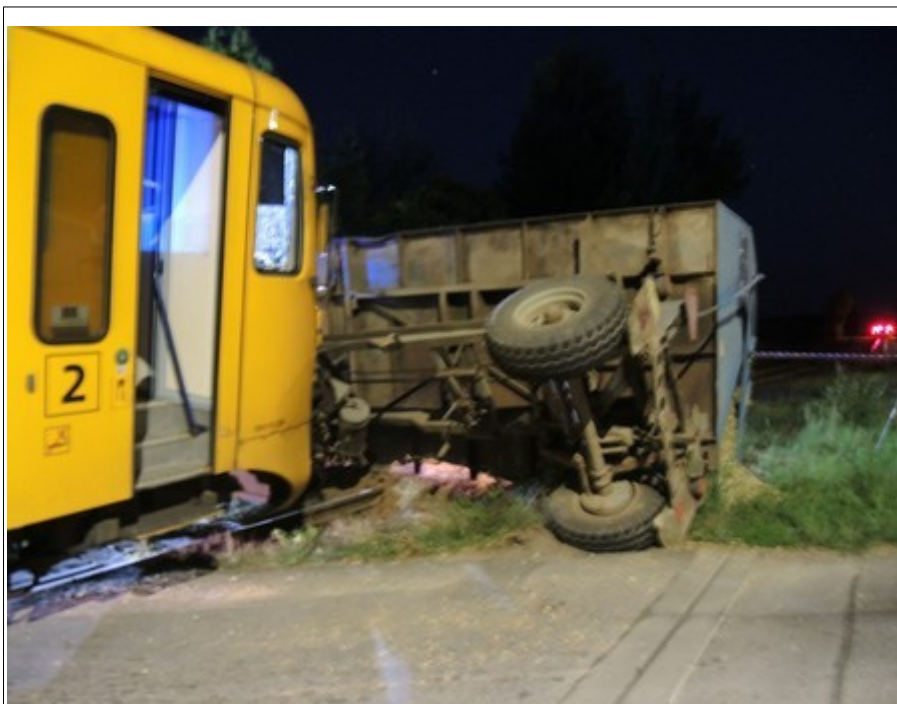
Obr. č. 1: Pohled na zaklíněný přívěs v čele vlaku Os 7912

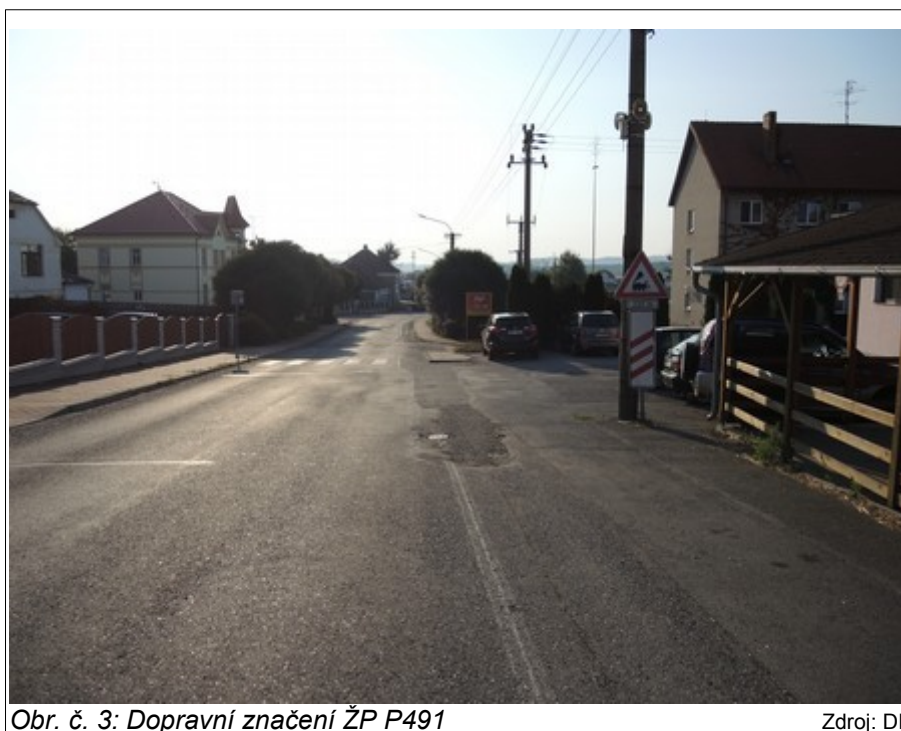
- výstražné kříže byly umístěny na stožárech výstražníků před ŽP ve vzdálenosti 8,2 m (ve směru jízdy jízdní soupravy) a 4,2 m od osy 1. SK;
- ve směru jízdy jízdní soupravy z centra obce Čížová byly před ŽP umístěny vpravo na pozemní komunikaci III. tř. č. 12113 svislé dopravní značky A 31a „Návěstní deska (240 m)“ s dodatkovou tabulkou E 3a „Vzdálenost 220 m“, doplněná dopravní značkou A 30 „Železniční přejezd bez závor“ (viz obr. č. 3), A 31b „Návěstní deska

(160 m)“ a A 31c „Návěstní deska (80 m)“, jejich viditelnost byla opětovně ověřena dne 17. 8. 2018;

Obr. č. 3: Dopravní značení ŽP P491

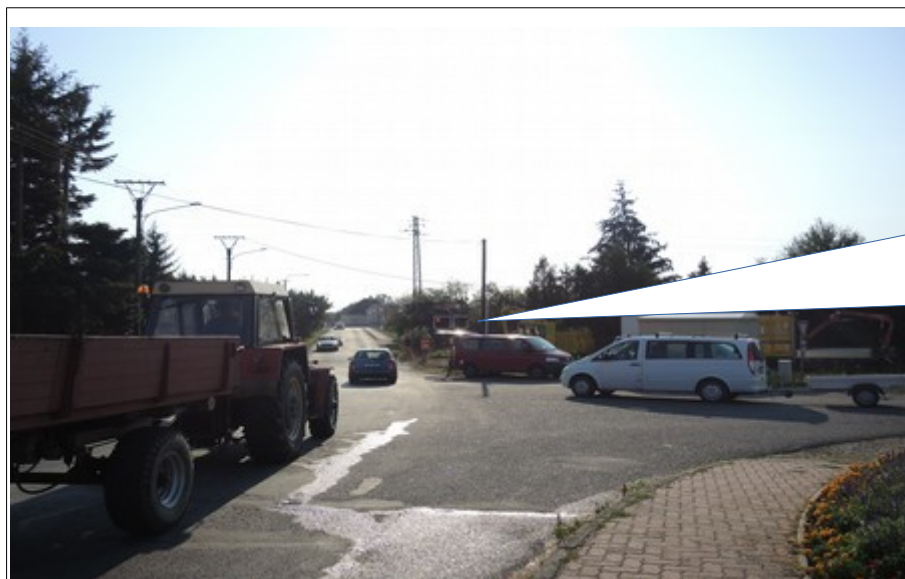
- výstražný kříž a světelná skříň výstražníku byly ze směru jízdy jízdní soupravy viditelné na vzdálenost 90 m, výstraha PZZ dávaná dvěma červenými střídavě přerušovanými světly byla viditelná na vzdálenost 70 m (viz obr. č. 4);

Obr. č. 4: Viditelnost výstrahy PZZ

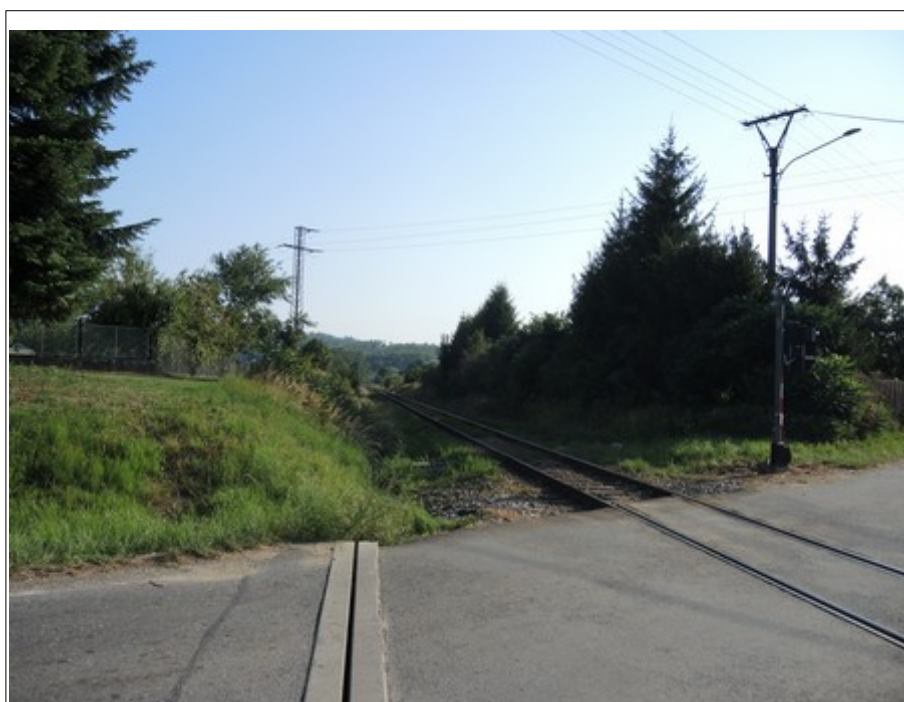
- rozhledová délka L_p pro nejpomalejší silniční vozidlo pro případ poruchy nebo vypnutí PZZ byla ve směru jízdy jízdní soupravy a jízdy Os 7912 naměřena 230 m (viz obr. č. 5);

Obr. č. 5: Rozhledová délka L_p ve směru jízdy Os 7912 a jízdní soupravy

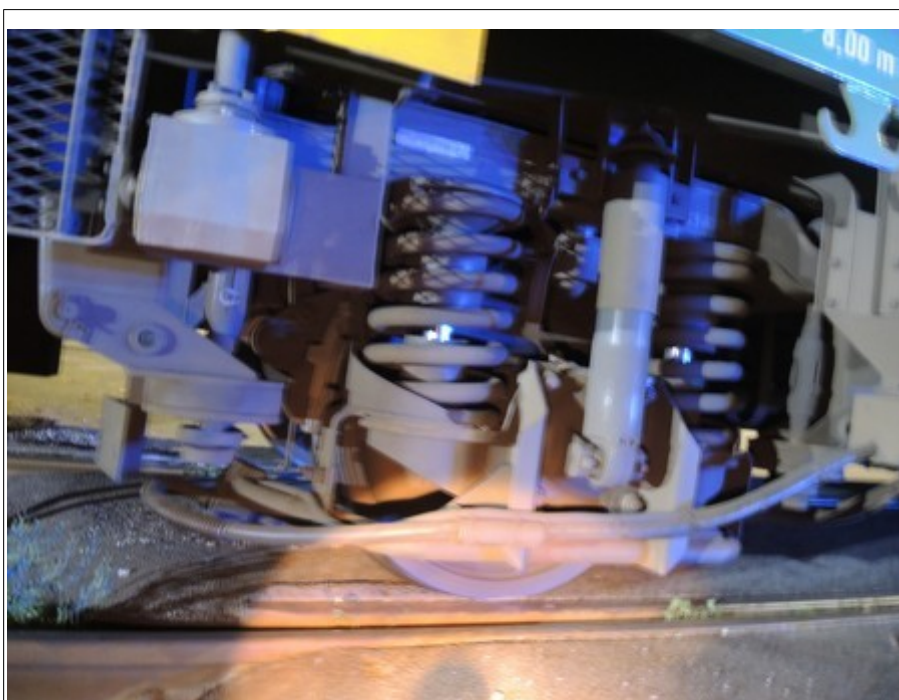
- konec vlaku stál v km 20,806, tj. ve vzdálenosti 20 m od ŽP;
- vlak byl tvořen motorovou jednotkou ve složení (ve směru jízdy vlaku) CZ-ČD 95 54 5 814 134-3 (dále také HDV 814.134-3) a CZ-ČD 95 54 5 914 134-2 (dále také ŘV 914.134-2);
- HDV 814.134-3 bylo vykolejené oběma podvozky vpravo ve směru jízdy (viz obr. č. 6);
- bod „0“ byl zjištěn v km 20,781;

Obr. č. 6: Detail vykolejení HDV vlaku Os 7912

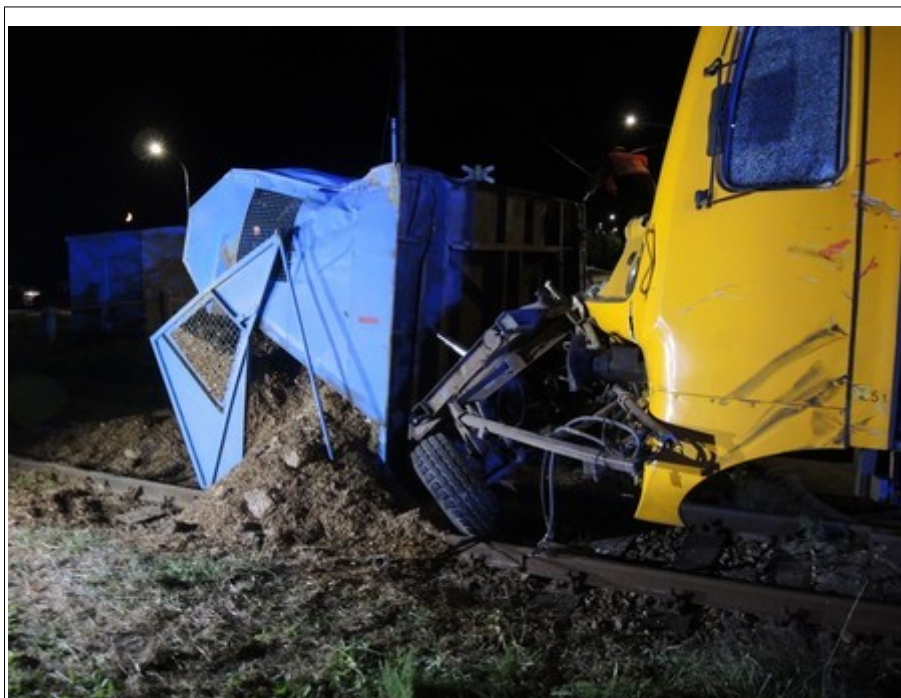
Obr. č. 7: Zaklíněný přívěs v čele HDV vlaku Os 7912
