The Rail Safety Inspection Office

Investigation Report of Railway Accident

Collision of tram train No. 14, run 11/112 during shunting operation with standing tram train No. 4, run 101 in the area of „Nová huť jižní brána“ tram stop, Ostrava

Monday, 10th March 2014

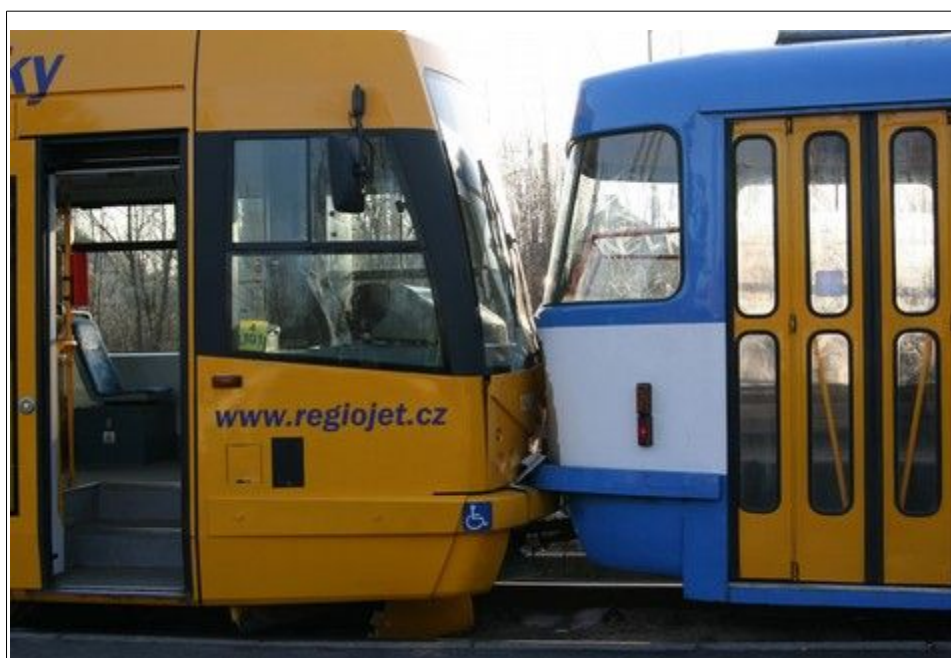
Obr. č. 1: Stav TVL linky č 14, kurz 11/112 a linky č. 4, kurz 108, po MU.

Ohledáním místa MU bylo zjištěno, že místo vzniku MU, srážky TVL linky č. 14, kurz 11/112, a TVL linky č. 4, kurz 101, je v prostoru výstupní zastávky „Nová huť jižní brána“, ve vzdálenosti 46 m od výhybky č. 02-52 koncového obratiště „Nová huť jižní brána“. Přední čelo DV (zadní ve směru manipulační jízdy do prostoru nástupní zastávky) TVL linky č. 14, kurz 11/112, se v konečném postavení po MU nacházelo ve vzdálenosti 33,2 m za výhybkou č. 02-52. Jeho zadní čelo (přední ve směru manipulační jízdy do prostoru nástupní zastávky) bylo zaklíněno do předního čela stojícího TVL linky č. 4, kurz 101. Následkem srážky DV nevykolejila. Dynamikou nehodového děje bylo TVL linky č. 4, kurz 101, posunuto o 1,2 m vzad.

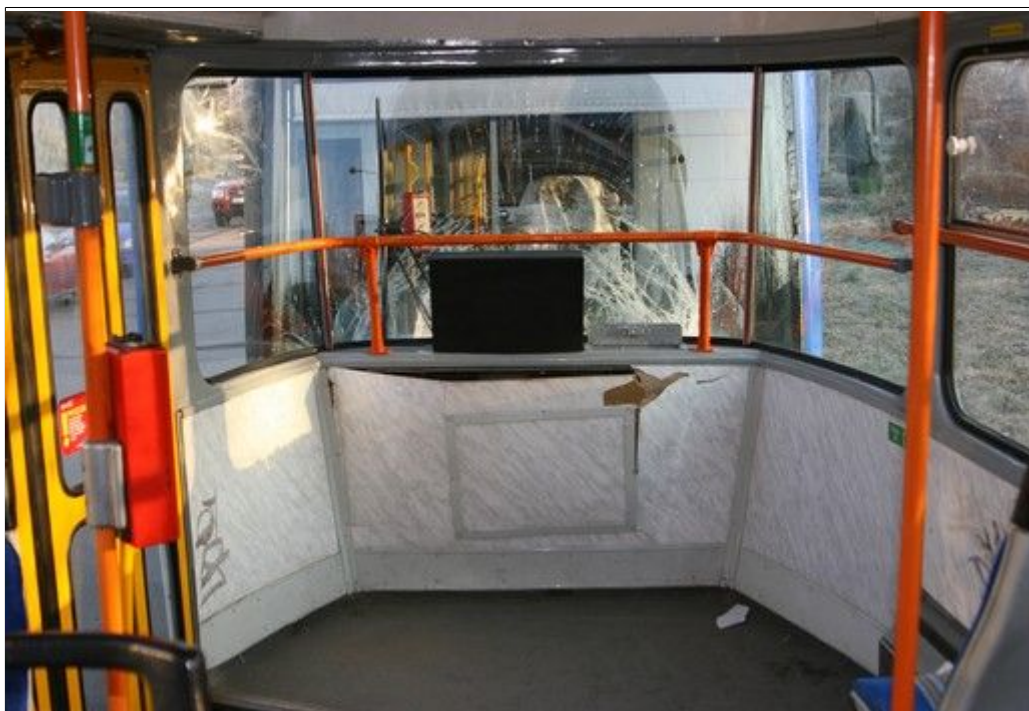
Dalším ohledáním TVL linky č. 14, kurz 11/112, a ověřením funkce provozní brzdy při ovládní DV ze zadního pomocné stanoviště bylo zjištěno, že po uvedení DV do pohybu zadáním jízdy, při současném stlačení tlačítkových spínačů „JÍZDA JT“ a „BRZDA TB“ a následném uvolnění tlačítka spínače „JÍZDA JT“, za trvalého stlačení spínače „BRZDA TB“, DV pokračovalo v jízdě výběhem. **Následně bylo uvolněno tlačítko spínače „BRZDA TB“, jehož uvolněním měla být aktivována provozní elektrodynamická brzda. Ta se však neuvedla v činnost a DV pokračovalo v jízdě výběhem.** K zastavení DV byla stlačení spínače „BEZPEČNOSTNÍ BRZDA BS2“ aktivována kolejnicová elektromagnetická brzda, která se uvedla v činnost a DV následně zastavilo. Při změně směru jízdy DV vpřed, ovládaného z hlavního stanoviště řidiče, se závada spočívající v neúčinnosti provozní elektrodynamické brzdy neprojevila. Při následném ovládní DV ze zadního pomocné stanoviště se tato závada již znovu neprojevila.

Obr. č. 6: Pohled na zadní pomocné řídicí stanoviště DV ev. č. 902

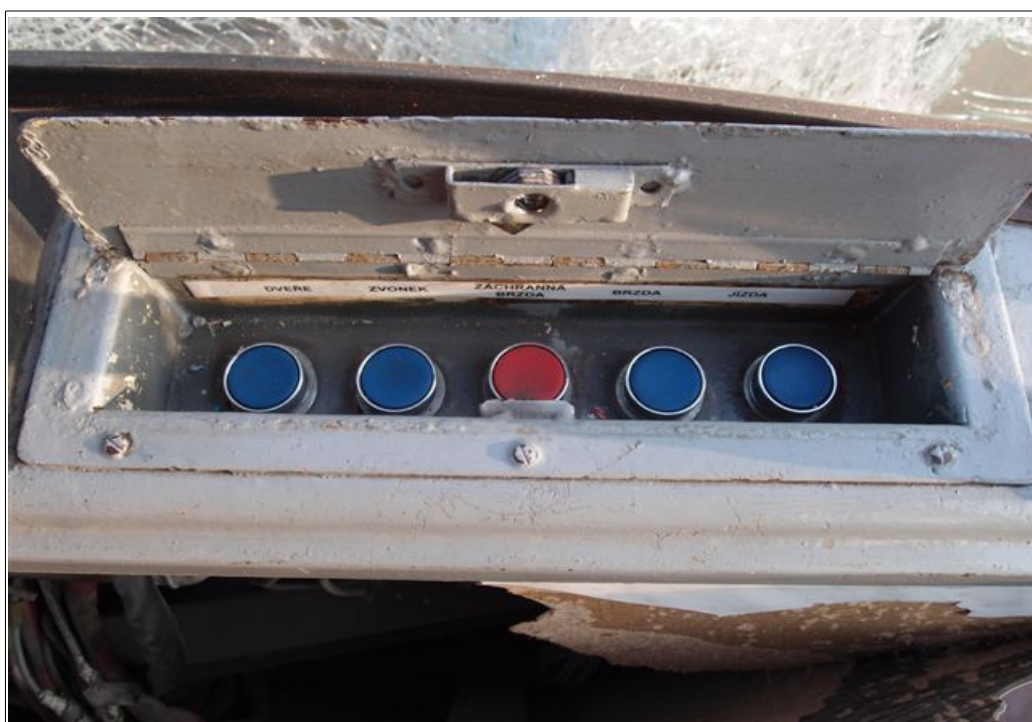
- „DVEŘE VDV“, pro otevírání a zavírání nástupních dveří DV;
- „ZVONEK TZV2“, pro dávání slyšitelných návěstí;
- „BEZPEČNOSTNÍ SPÍNAČ BS2“, pro aktivaci nouzové elektromagnetické kolejnicové brzdy;
- „BRZDA TB“ pro ovládání provozní elektrodynamické brzdy. Ta se aktivuje uvolněním spínače. Při jízdě tahem nebo výběhem musí být spínač stisknut;
- „JÍZDA JT“ pro zadání tahu (jízdy). Uvolněním spínače, při současném stisknutí tlačítka „BRZDA TB“, pokračuje DV v jízdě výběhem.

Obr. č. 7: Pohled na panel zadního pomocného stanoviště DV ev. č. 902
