Závěrečná zpráva o výsledcích šetření mimořádné události

Nedovolená jízda posunového dílu za úroveň návěstidla „Označnick“ v železniční stanici Děčín východ dolní nádraží a vjetí do mezistaničního úseku obsazeného vlakem Lv 57478

Accident and incident investigation report

The unauthorized movement of the shunting operation behind the signal device „Limit of shunting indicator“ and its consequent ride into open line section occupied by the locomotive train No. 57478 at Děčín východ dolní nádraží station

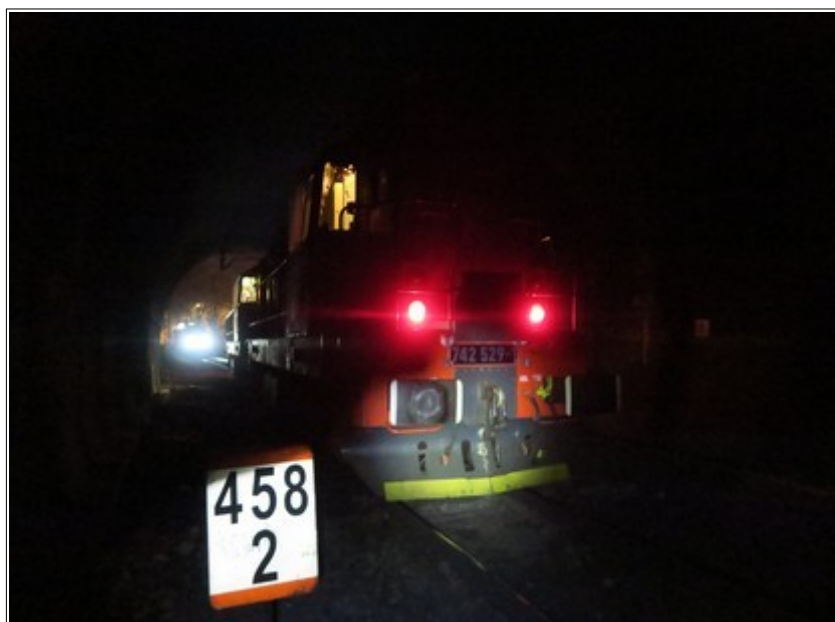
Obr. č. 1: Pohled na konec vlaku Lv 57478 po vzniku MU Zdroj: SŽDC

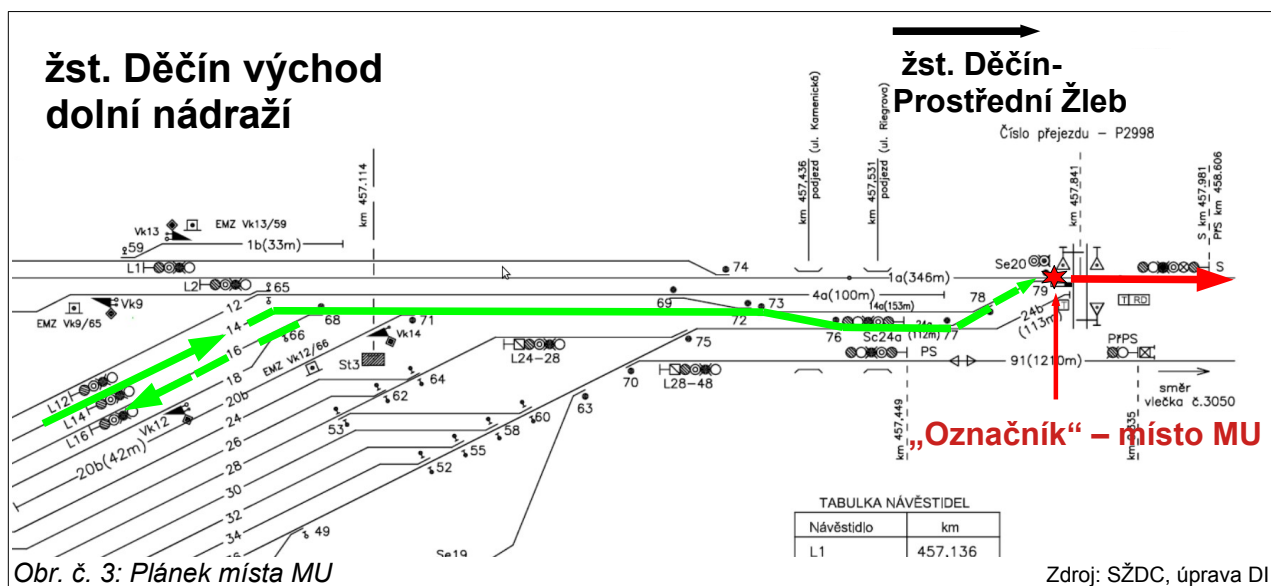
Posunový díl zastavil v 19.21.46 h v km 458,128, tj. ve vzdálenosti 357 m za návěstidlem „Označník“ a 7 m za předvěstí vjezdového návěstidla PŘVL žst. Děčín-Prostřední Žleb.

Vlak Lv 57478 zastavil v 19.21.49 h v km 458,171, tj. ve vzdálenosti 43 m od čela posunového dílu a 190 m před úrovní vjezdového návěstidla S žst. Děčín východ dolní nádraží.
