**Drážní inspekce**  
The Rail Safety Inspection Office

## **Zpráva o výsledcích šetření příčin a okolností vzniku mimořádné události**

Srážka hnacího drážního vozidla 230.103-4 s technickým zařízením dráhy  
a následné vykolejení za jízdy vlaku Nex 40737 v železniční stanici Golčův Jeníkov

Collision of locomotive No. 230.103-4 with infrastructure components and  
consequent derailment of freight train No. Nex 40737 in Golčův Jeníkov  
station

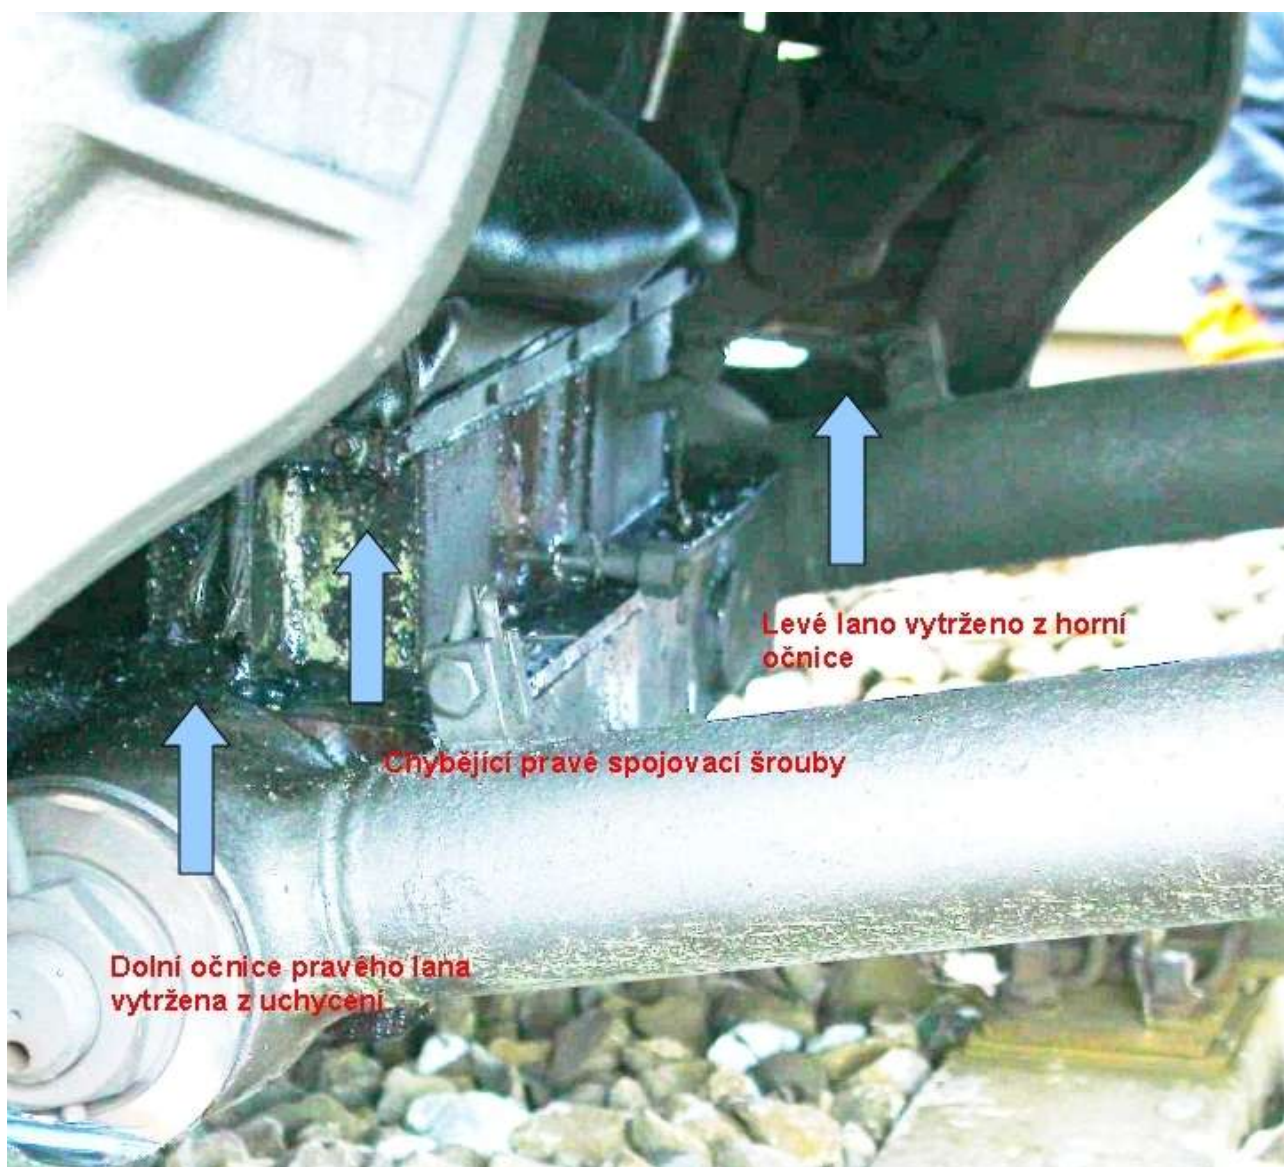
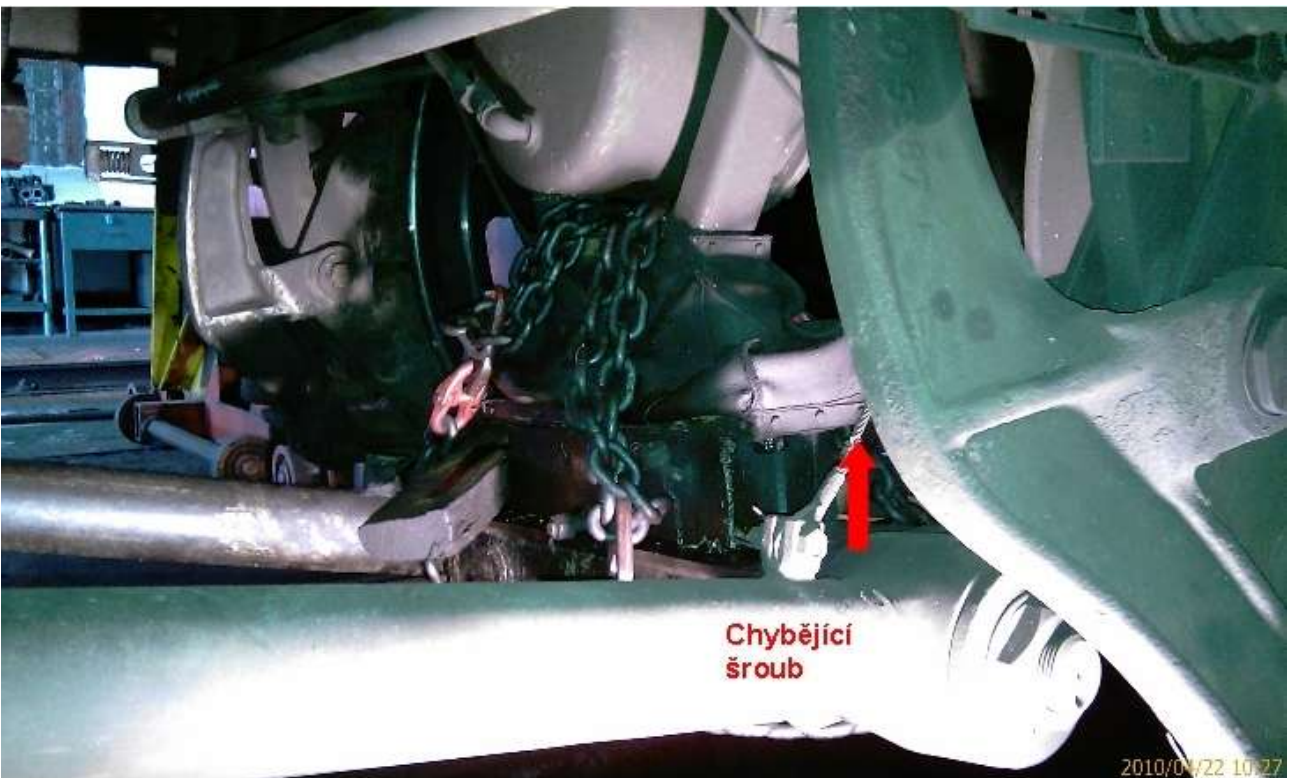
- chybí pravé spojovací šrouby (ve směru jízdy HDV) horního a spodního vedení kamene přenosu tažných sil;
- levé záchytné lano šikmých tyčí ve směru jízdy je přetrženo v horní očnici;
- pravé záchytné lano šikmých tyčí je přetrženo v dolní očnici;
- chybí levý zadní spojovací šroub horního a spodního vedení kamene přenosu tažných sil.

Chybějící šrouby nebyly v místě MU ani před místem MU nalezeny.

- Závity pro chybějící spojovací šrouby v horním vedení kamene nebyly porušeny, spojovací šrouby v závitech nebyly zalomeny. V době vzniku MU tedy šrouby v závitech nebyly a nebylo těmito šrouby zajištěno bezpečné spojení vedení kamene přenosu tažných sil, a tím i poloha spodního vedení kamene tak, aby nepřesáhlo spodní část průjezdného průřezu, který je stanoven ČSN 73 6320 a předpisem SŽDC S3.
- Prasklé rameno vidlice kamene přenosu tažných sil bylo zeslabeno starým lomem. Přetržení pásnice bylo následkem tření a nárazů spodního vedení kamene, které je spojeno s pravým silentblokem pravé šikmé tyče.

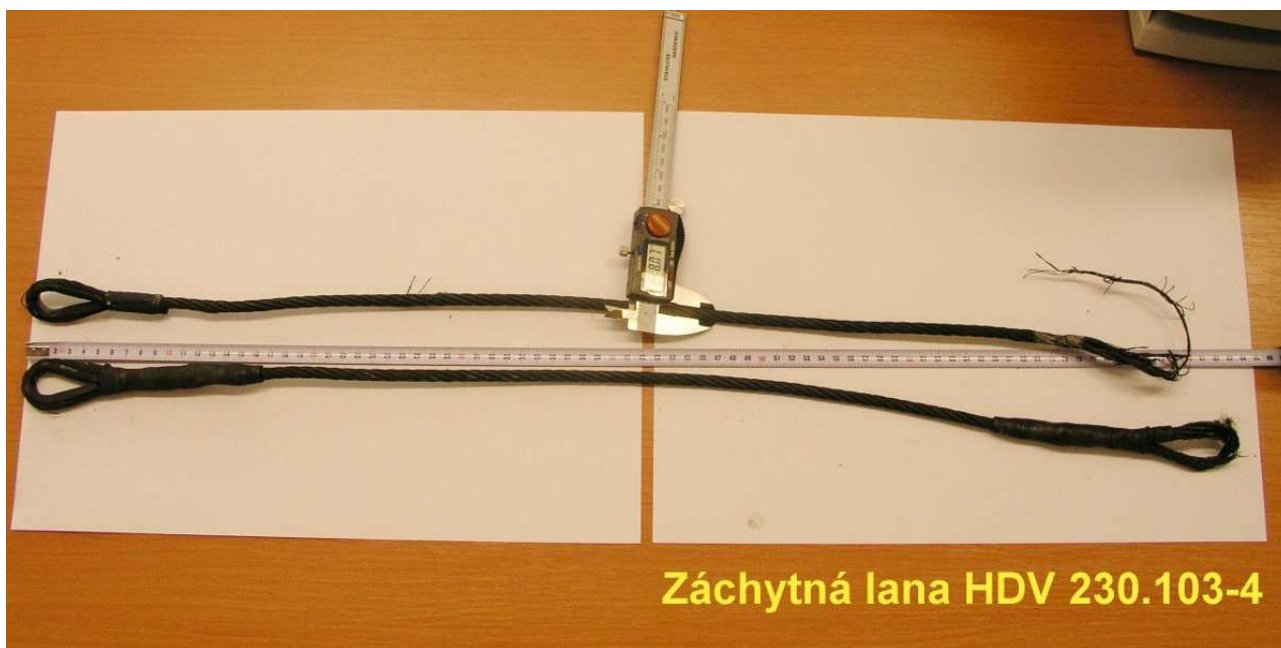
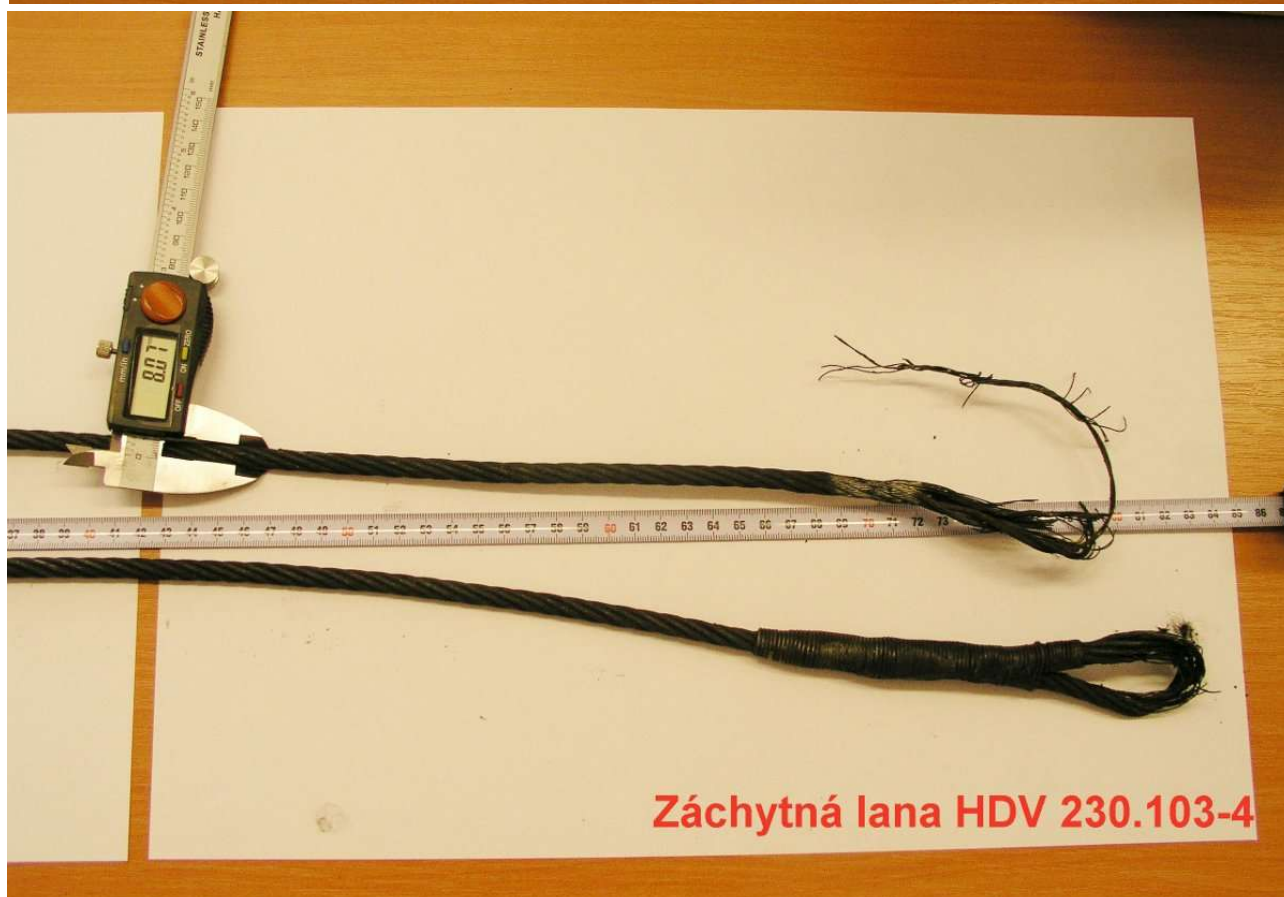
DI převzala poškozená záchytná lana šikmých tyčí k dalšímu měření. Při ověřování rozměrů záchytných lan bylo zjištěno, že neodpovídají typu předepsanému výrobcem. Výrobce ve výkresové dokumentaci č. 32E37-73/Lo 39650 předepisuje záchytná lana o průměru 8 mm se vzdáleností očnic 740 mm. U demontovaných lan byl naměřen průměr 8 mm a vzdálenost očnic pravého lana ve směru jízdy 830 mm, levého lana ve směru jízdy 790mm – viz následující obrázky:

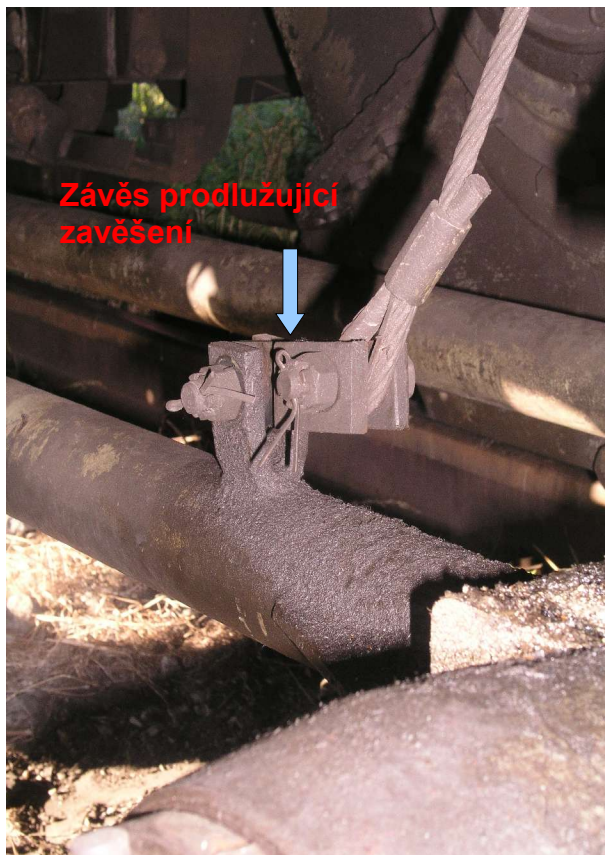
Na základě těchto zjištění byla provedena kontrola rozměrů záchytných lan vodorovných tyčí, která zůstala po MU neporušena. Při měření bylo zjištěno, že lana jsou k vodorovným tyčím upevněna přes závěs, který není zakreslen v projektové dokumentaci podvozku HDV. Právě záchytné lano mělo průměr 10 mm, rozteč mezi záchytnými body v očnicích

byla 770 mm, rozteč mezi krajními záchytnými body otvorů závěsu byla 90 mm. Celková rozteč mezi krajními záchytnými body napnutého lana se závěsem byla 860 mm.

Při ověřovacím pokusu bylo zjištěno, že tato délka umožňuje snížení polohy spodní části silentbloku šikmé tyče na úroveň 10 mm pod temeno kolejnice. Toto zavěšení tak nezabránilo, po uvolnění spojovacích šroubů vedení kamene a roztržení závěsných lan šikmých tyčí, výše uvedenému poklesu silentbloku. Vyvíjí-li HDV tažnou sílu, dochází v tomto bodě v zadním podvozku ve směru jízdy k vzájemnému působení tlačné síly vodorovných tyčí a síly odporu vlakové soupravy přenášené do tohoto bodu přes rám HDV šikmými tyčemi. Výslednicí těchto sil je síla působící téměř svislým směrem. Pokud je zařízení přenosu tažných sil v pořádku, je tato síla zachycena kamenem a vedením přenosu tažných sil ukotvenému k rámu podvozku a při jakékoliv závadě na tomto vedení pak záchytnými lany. Záchytná lana vodorovných a šikmých tyčí HDV 230.103-4 neodpovídala výkresové dokumentaci. Po uvolnění pravých šroubů a levého zadního šroubu spoje vedení kamene došlo postupně k roztržení levého a pravého záchytného lana šikmých tyčí. Hlavy vodorovných a šikmých tyčí spojených na čepu spodního vedení kamene zůstaly viset na záchytných lanech vodorovných tyčí, délka těchto lan však umožnila při jízdě lokomotivy v tahu pokles hlavy (silentbloku) pravé šikmé tyče pod úroveň temene kolejnice. Po nárazu tohoto silentbloku do temene odbočné kolejnice výhybky č. 5, dřevěné výplně vozovky železničního přejezdu a temene odbočné kolejnice výhybky č. 3 došlo k vykoľežení HDV.

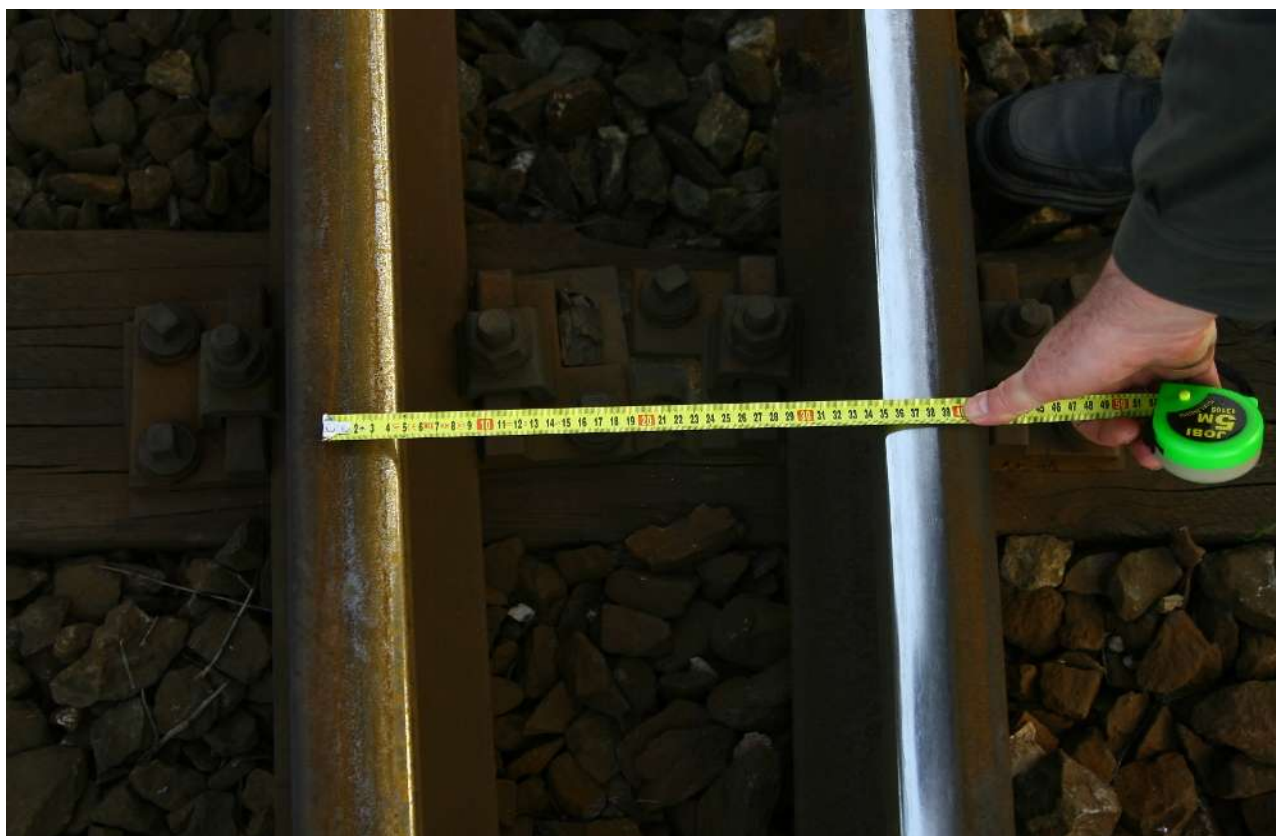
Foto 6: První stopa – tření silentbloku pravé šikmé tyče po odbočné kolejnici výhybky č. 5
