## **Zpráva o výsledcích šetření příčin a okolností vzniku mimořádné události**

Srážka mimořádné zásilky přesahující ložnou míru, přepravované vlakem Pn 47824, s hranou nástupiště železniční zastávky Hradčany v km 27,832, na traťové koleji č. 2 tratě 324, mezi železničními stanicemi Kuřim a Tišnov.

### **Investigation Report of Railway Accident**

č. j.: 6-3586/2011/DI

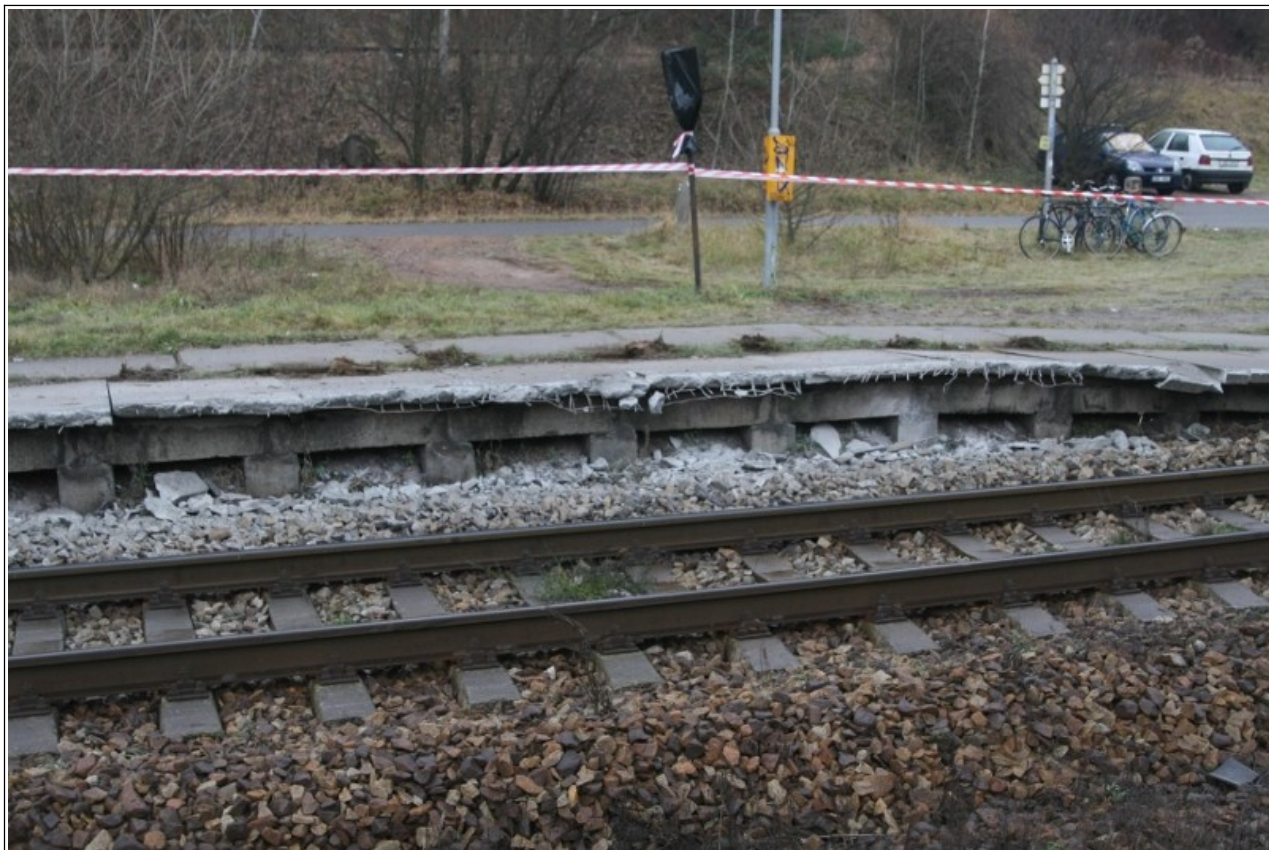
Obr. č. 1: Poškozené nástupiště na zastávce Hradčany.

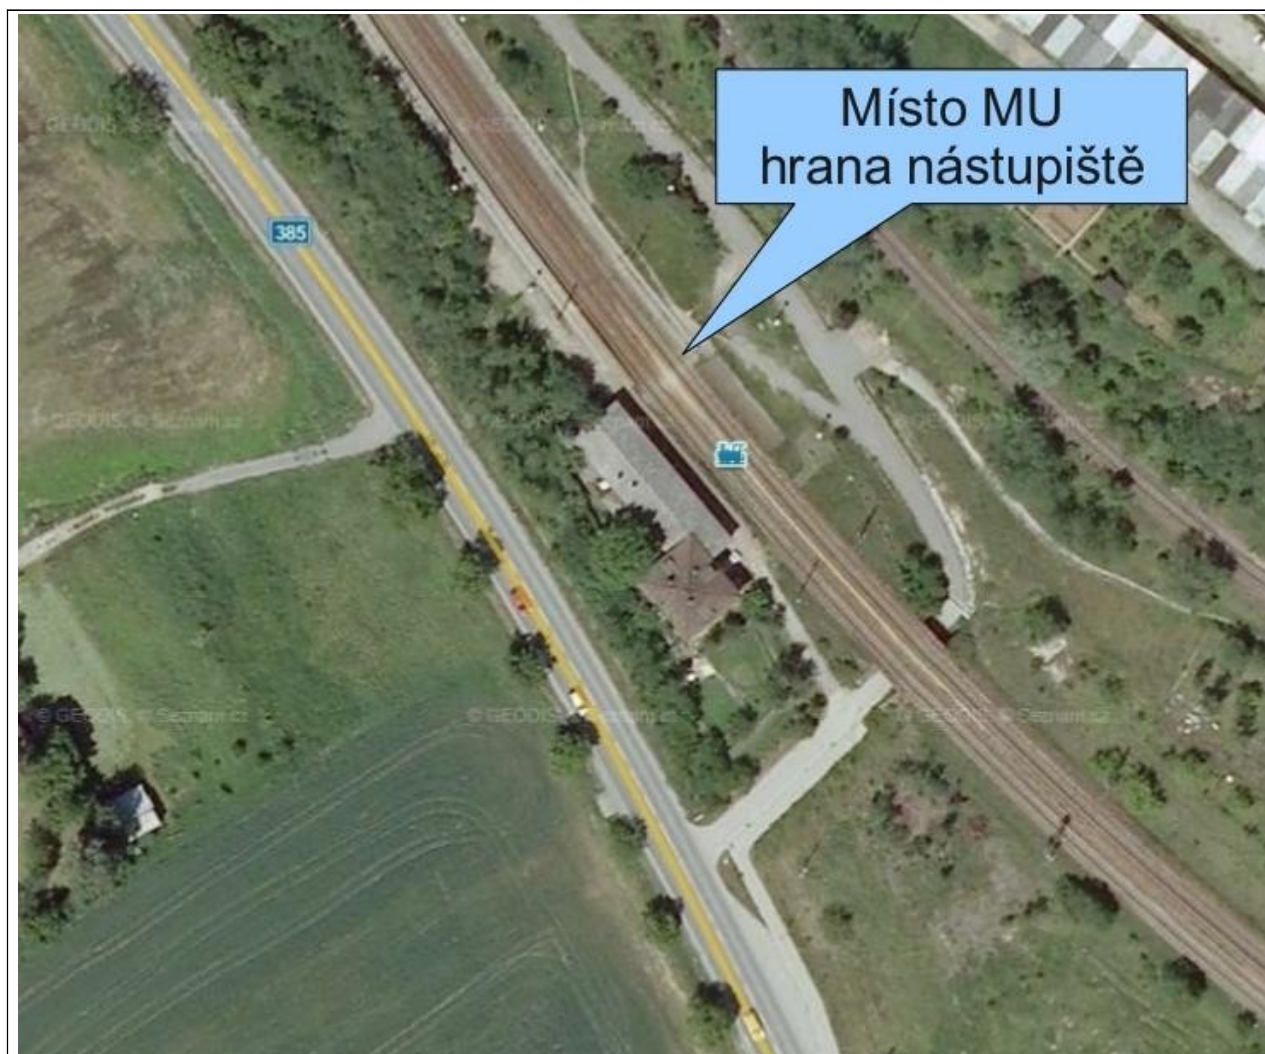
Obr. č. 2: Místo vzniku MU – hrana nástupiště 2. traťové koleje zastávky Hradčany  
(foto www.Seznam.cz)

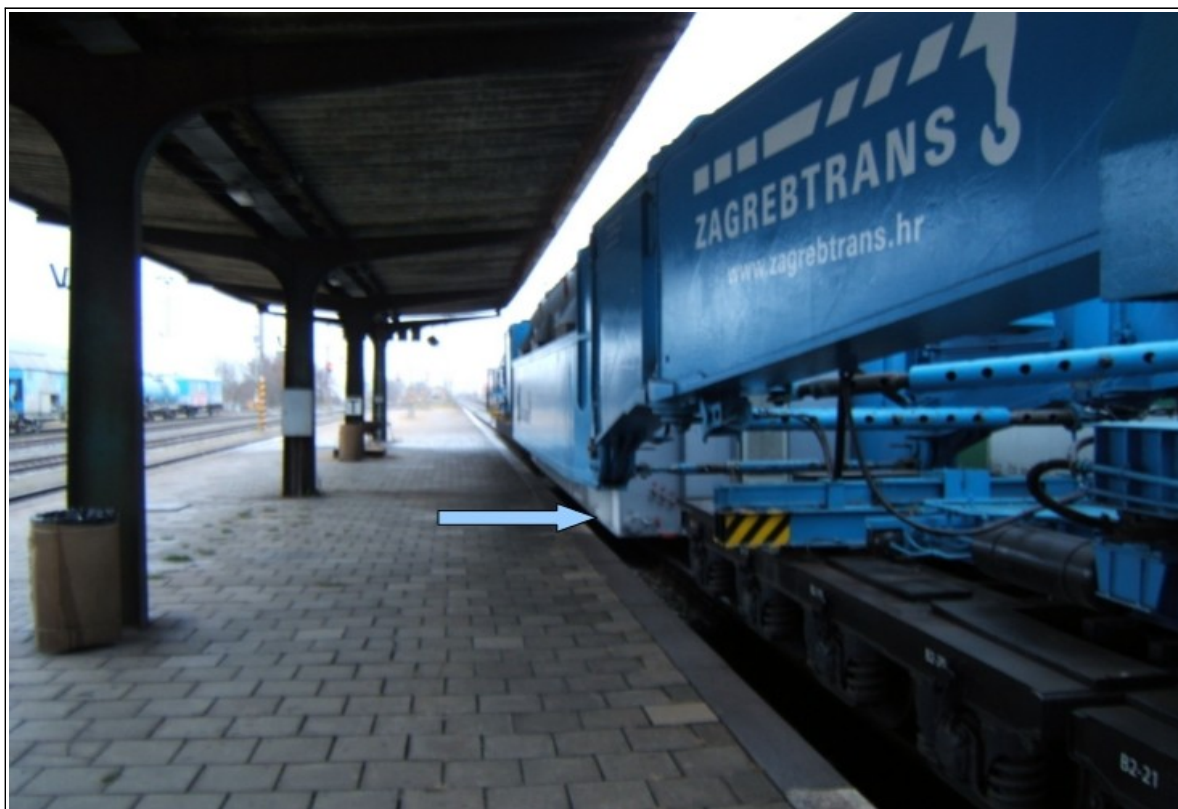
došlo při průjezdu zastávkou Hradčany po traťové koleji č. 2 v km 27,832 ke srážce pravé spodní části transformátoru ve směru jízdy s hranou nástupiště zastávky. Bylo poškozeno 40 panelů hrany nástupiště od km 27,832 do km 27,874 a spodní žebra přepravované zásilky. Speciální drážní vozidlo Uaai 3351 997 2 000-4, zařazené ve vlaku jako poslední, nebylo při MU poškozeno.

*Foto 2: Místo poškození transformátoru*

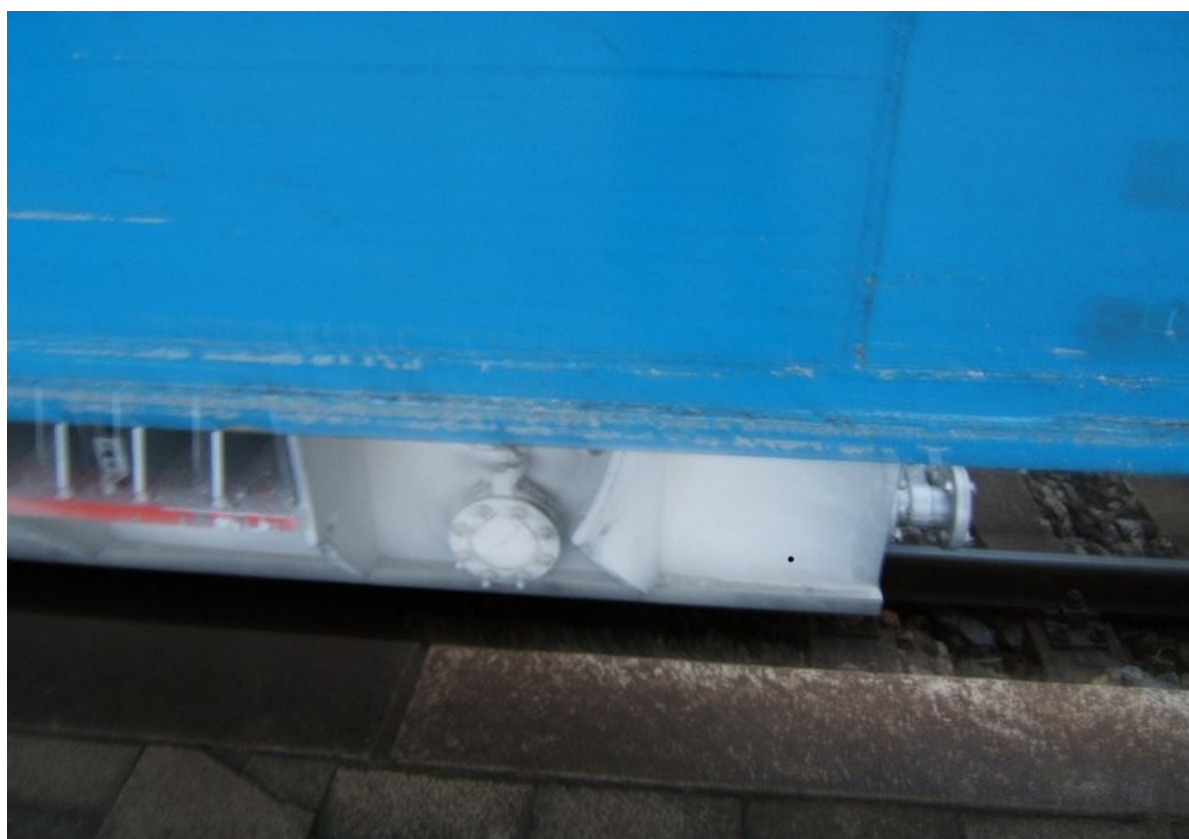
*Foto 3: Detail poškozených žebér transformátoru*

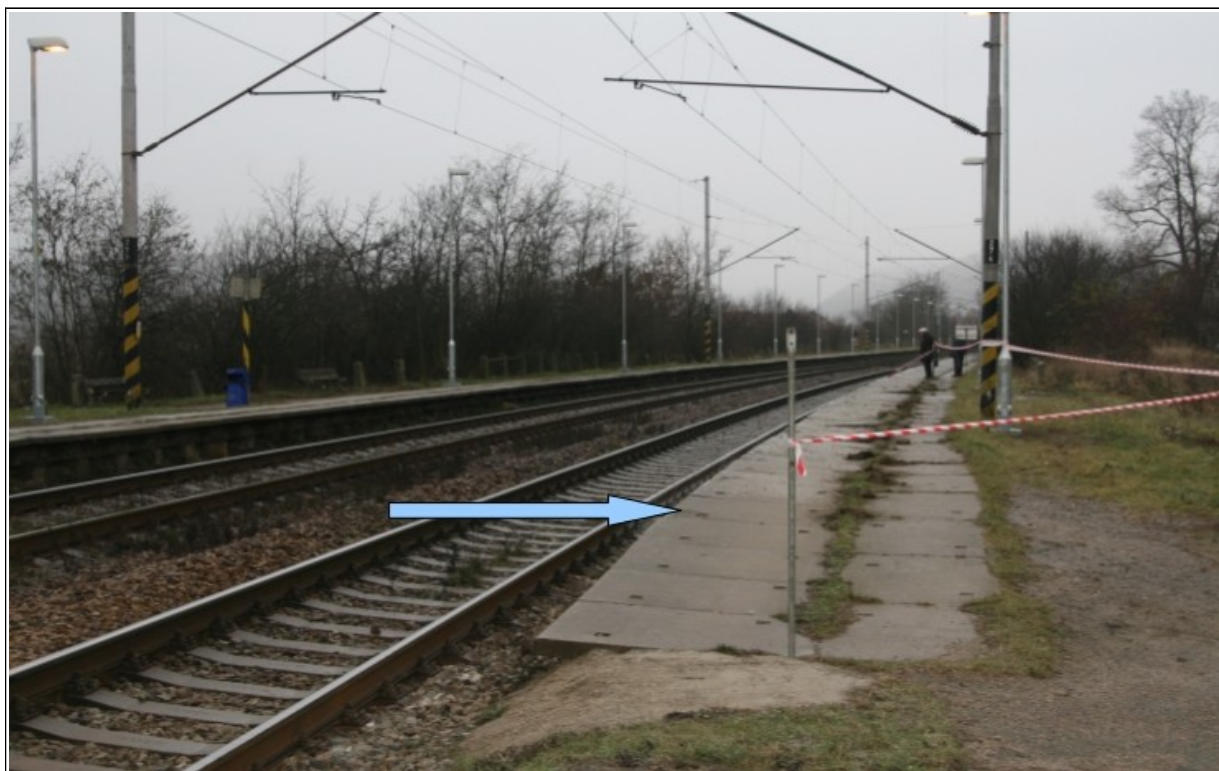
*Foto 4: Začátek poškození nástupiště v km 27,832*

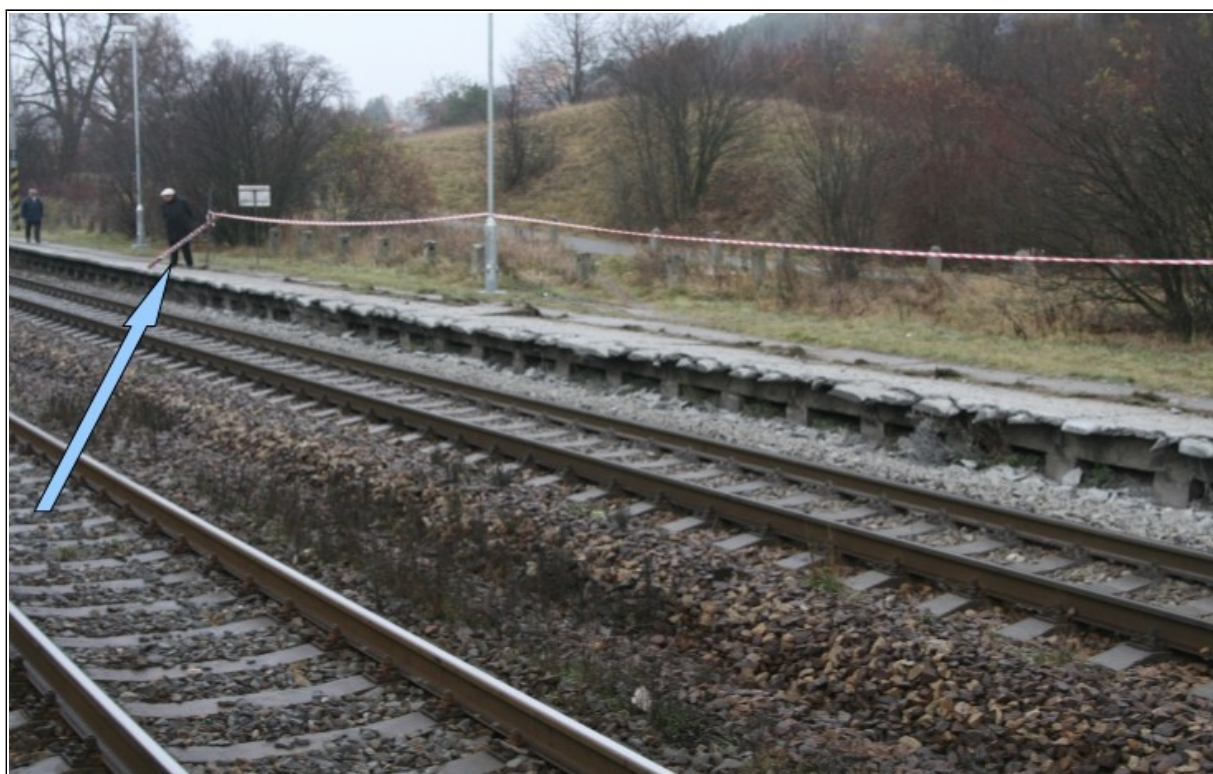
*Foto 5: Konec poškození nástupiště v km 27,874*
