The Rail Safety Inspection Office

Zpráva o výsledcích šetření příčin a okolností vzniku mimořádné události

Ulomení čepu nápravy taženého drážního vozidla za jízdy vlaku
Nex 146893 v mezistaničním úseku Hranice na Moravě – Drahotuše,
s jeho následným vykolejením v železniční stanici Prosenice

Investigation Report of Railway Accident

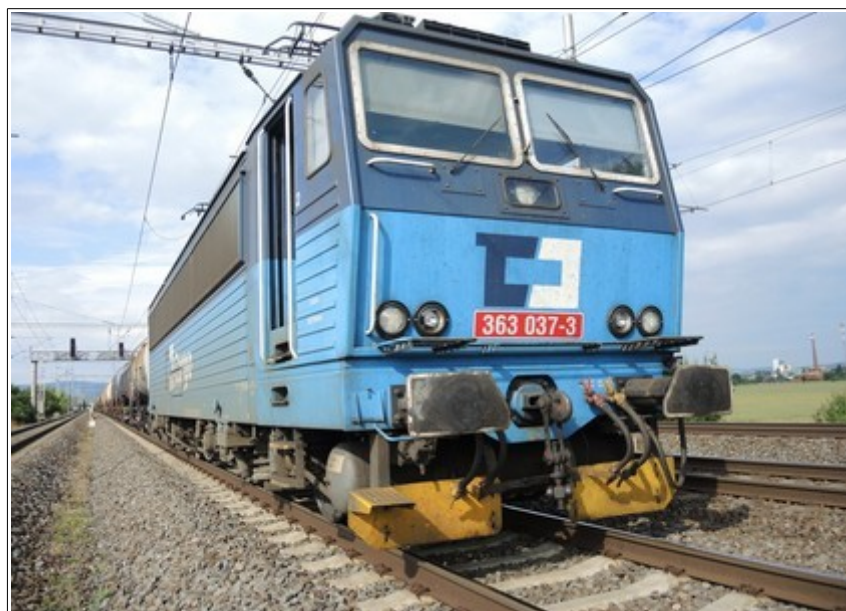
Obr. č. 1: Pohled na místo zastavení HDV vlaku Nex 146893 v konečném postavení po vzniku MU.

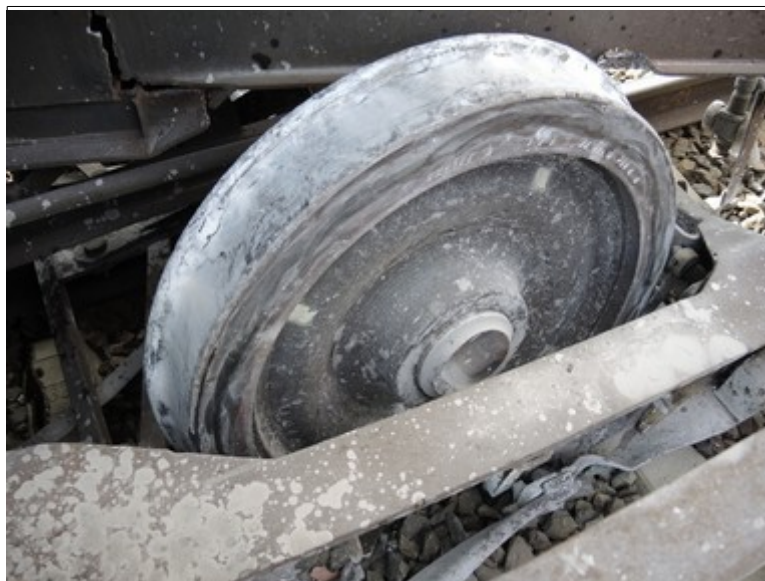
Obr. č. 2: Pohled na nápravu podvozku (b) s ulomeným čepem.

došlo únavovým poškozením, iniciovaným v důsledku povrchových nedokonalostí charakteru korozních důlků o hloubce až 0,26 mm, které byly vyplněny korozními zplodinami. Lomová plocha čepu nápravy nesla typické známky únavového porušení. Oblast postupného šíření zahrnovala přibližně polovinu lomové plochy a byla z části zkorodovaná. Oblast rychlého dolomení byla tvořena lesklým křehkým lomem. Materiál nápravy svým chemickým složením odpovídal požadavkům na ocel jakosti P35G normy PN-91 H-84027/03. K porušení celistvosti hřídele došlo únavovým mechanismem v důsledku cyklického namáhání jednostranným ohybem při nízkém až středně vysokém zatížení.

Z výše uvedeného vyplývá, že samotné porušení čepu nápravy č. 018970164 bylo iniciováno některou z povrchových nedokonalostí charakteru korozních důlků o hloubce až 0,26 mm, přičemž příčina iniciace trhliny (lomu čepu nápravy) je vzhledem k parametrům korozních důlků nezjistitelná. Postupné šíření iniciační trhliny mělo dlouhodobý charakter, kdy VTPDV nebylo toto poškození zjistitelné – nacházelo se v prostoru sedla těsnění (prašníku) ložiskové komory, tzn. mezi vnitřní stranou ložiskovou komorou a diskem železničního kola.

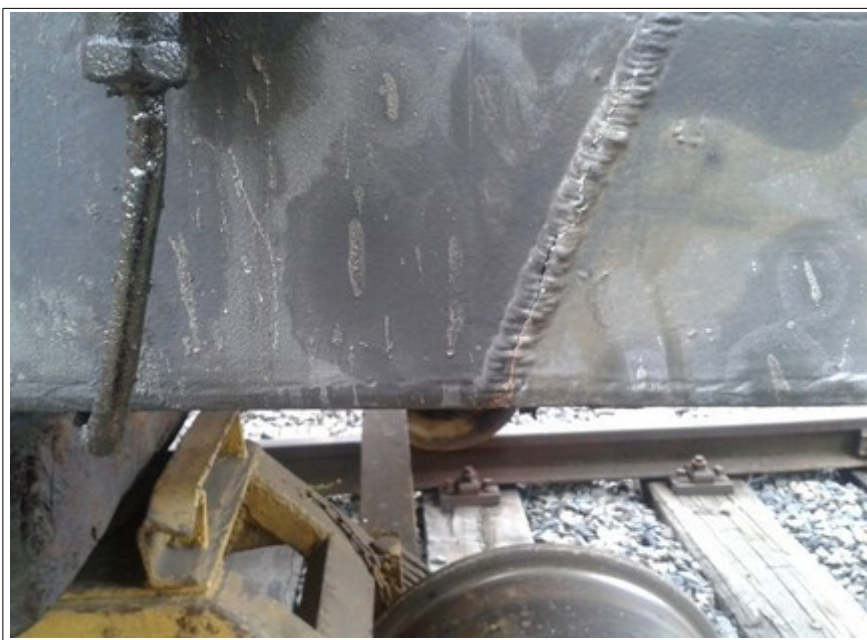
- TDV Zaes 33 51 7984 332-1 bylo při provozování drážní dopravy používáno s poškozením – viditelnými starými únavovými trhlinami (prasklinami) ve svárech rámu vozu, které ohrožovaly bezpečnost provozování dráhy a drážní dopravy tím, že měly vliv na vlastnosti TDV (tuhost rámu vozu).

Obr. č. 4: Pohled na únavovými trhlinami (prasklinami) poškozený podélník rámu vozu nad podvozkem (b) TDV 33 51 7984 332-1.

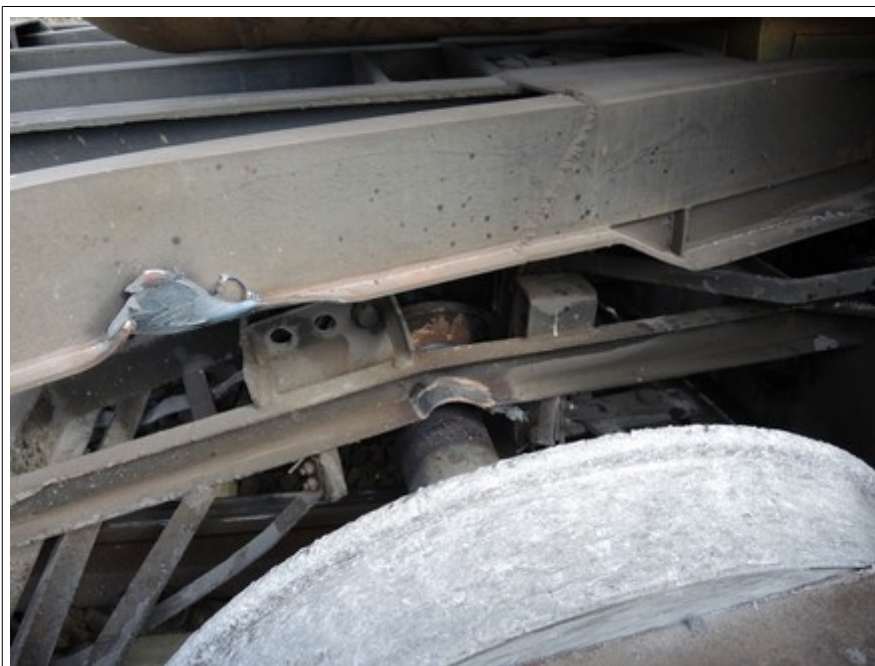
Obr. č. 6: Pohled na vybroušená místa na výztuhách vykolejeného TDV 33 51 7984 332-1.

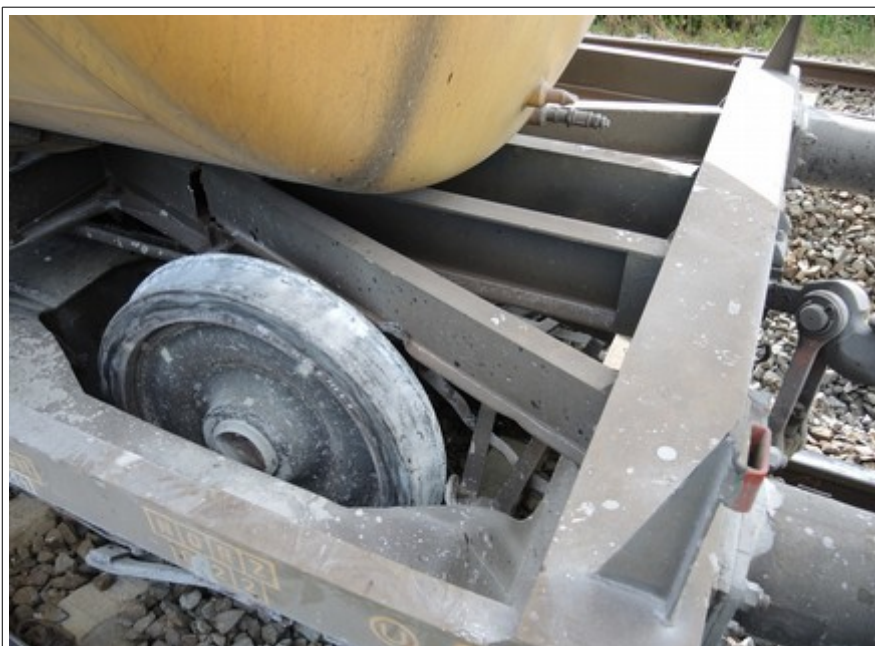
Obr. č. 7: Pohled na zadní nápravu podvozku (b) a v místech únavových trhlin (prasklin) ulomenou levou úhlopříčnou výztuhu rámu vozu vykolejeného TDV 33 51 7984 332-1.

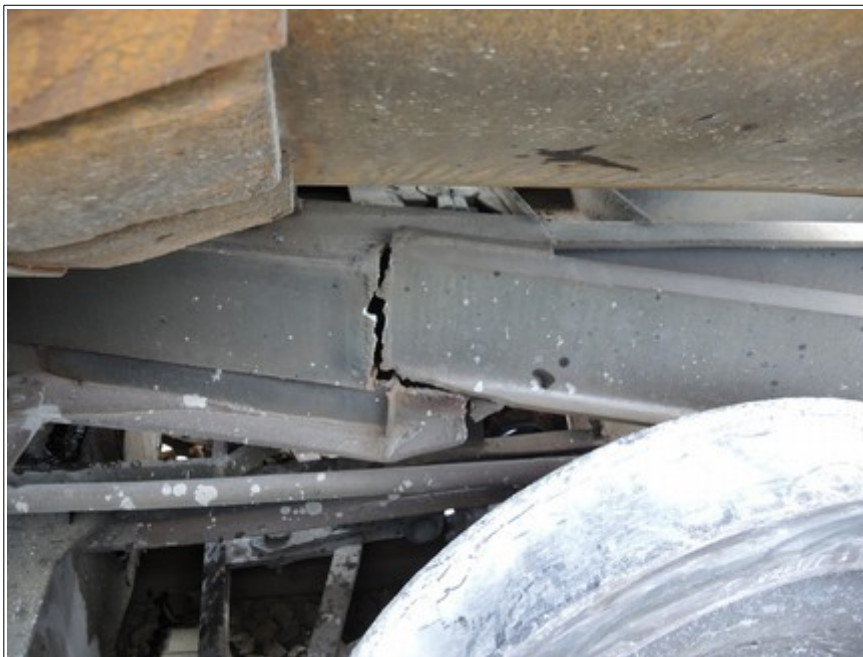
Obr. č. 8: Detailní pohled na místo únavových trhlin (prasklin) levé úhlopříčné výztuhy rámu vozu vykolejeného TDV 33 51 7984 332-1.

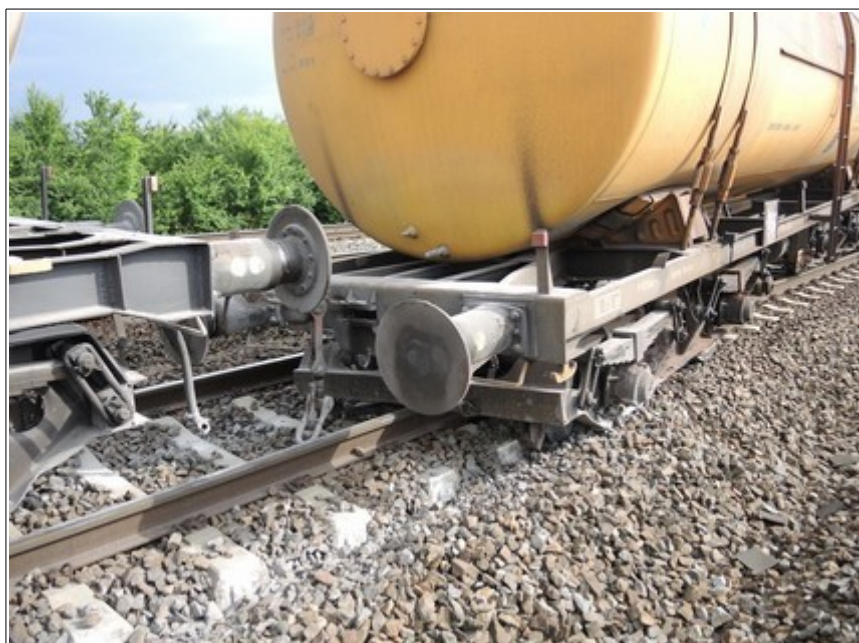
Obr. č. 9: Pohled na zadní čelo vykolejeného TDV 33 51 7984 332-1 v konečném postavení po MU v km 190,080.
