The Rail Safety Inspection Office

Investigation Report of Railway Accident

Overhead contact line damage caused by pantograph of long distance passenger
train No. 803 at Hrušovany u Brna station

č. j.: 6-3641/2014/DI

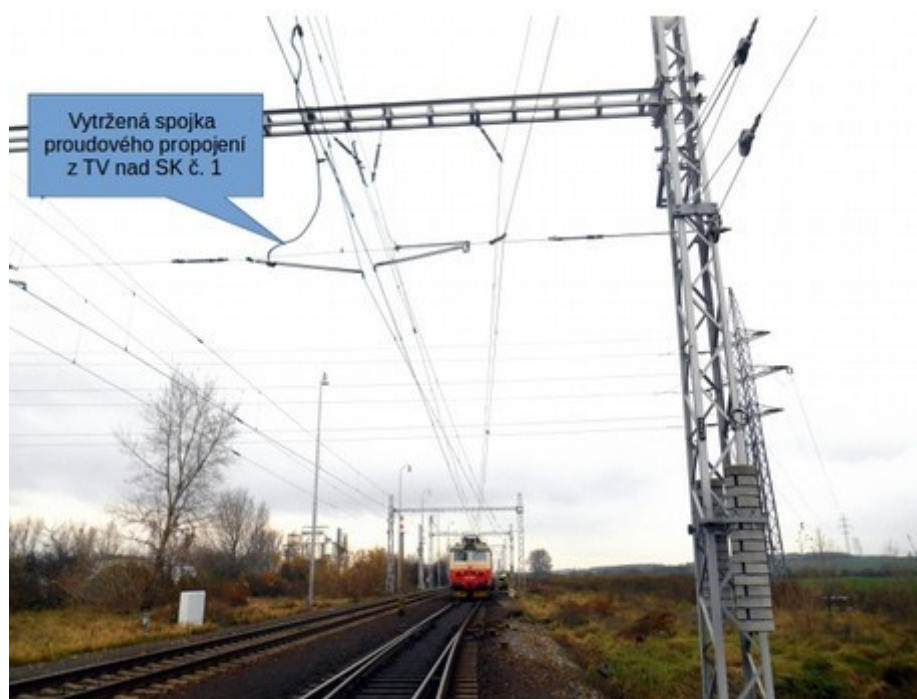
Obr. č. 1: Pohled na místo MU

Dne 16. 11. 2014 v 6:48 h při jízdě vlaku R 803, jedoucího ze žst. Brno hl. n. do žst. Olomouc hl. n. a řízeného z řídicího vozu, došlo v žst. Hrušovany u Brna, na 1. SK v km 125,150 (na výhybce č. 5) ke srážce a poškození sběrače HDV jedoucího na konci vlaku se spojkou proudového propojení TV nad SK č. 1 a spojovací koleje pro výhybky z 1., 3.

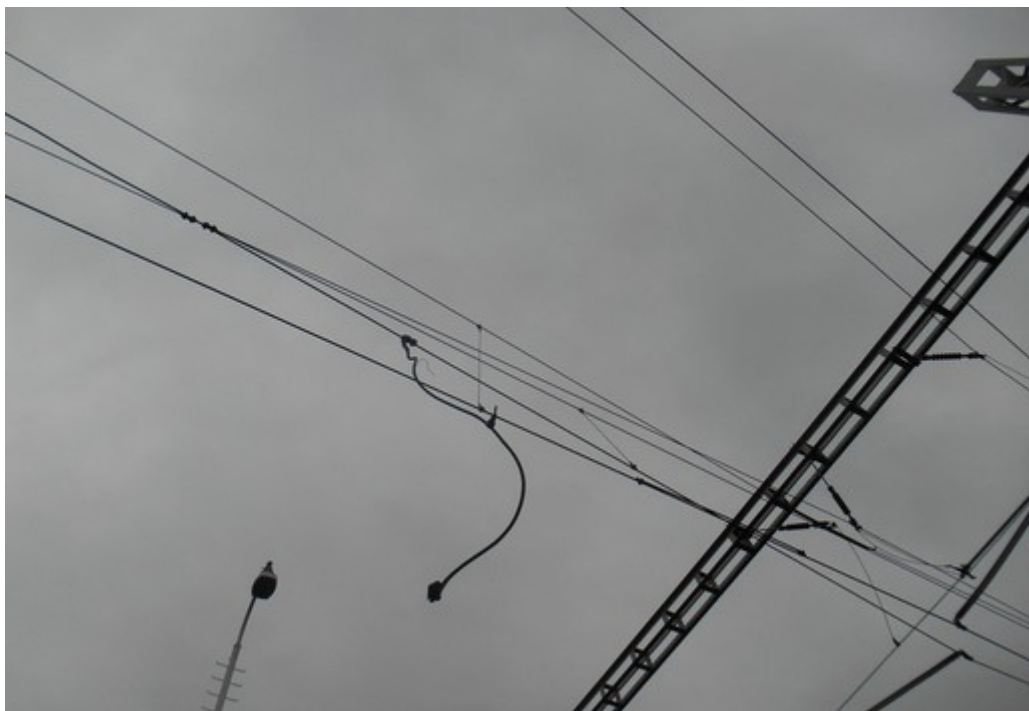
Ohledáním místa MU v žst. Hrušovany u Brna bylo zjištěno poškození TV. Těsně před trakční podporou č. 23 ve směru jízdy viselo na TV, vedoucím nad spojovací koleji pro výhybky z 1., 3. a 5. SK, proudové propojení s trolejovou svorkou na jeho konci. Na proudovém propojení byla spodní věšáková svorka, na nosném laně byla horní věšáková svorka s lankem věšáku omotaným kolem nosného lana. Mezi TP č. 21 až 23 byla přetržena 3 věšáková lanička. U TP č. 19, 20, 21 byly naraženy a ohnuty boční držáky.

Obr. č. 3: Vyražená spojka proudového propojení v žst. Hrušovany u Brna Zdroj: ČD, a. s.

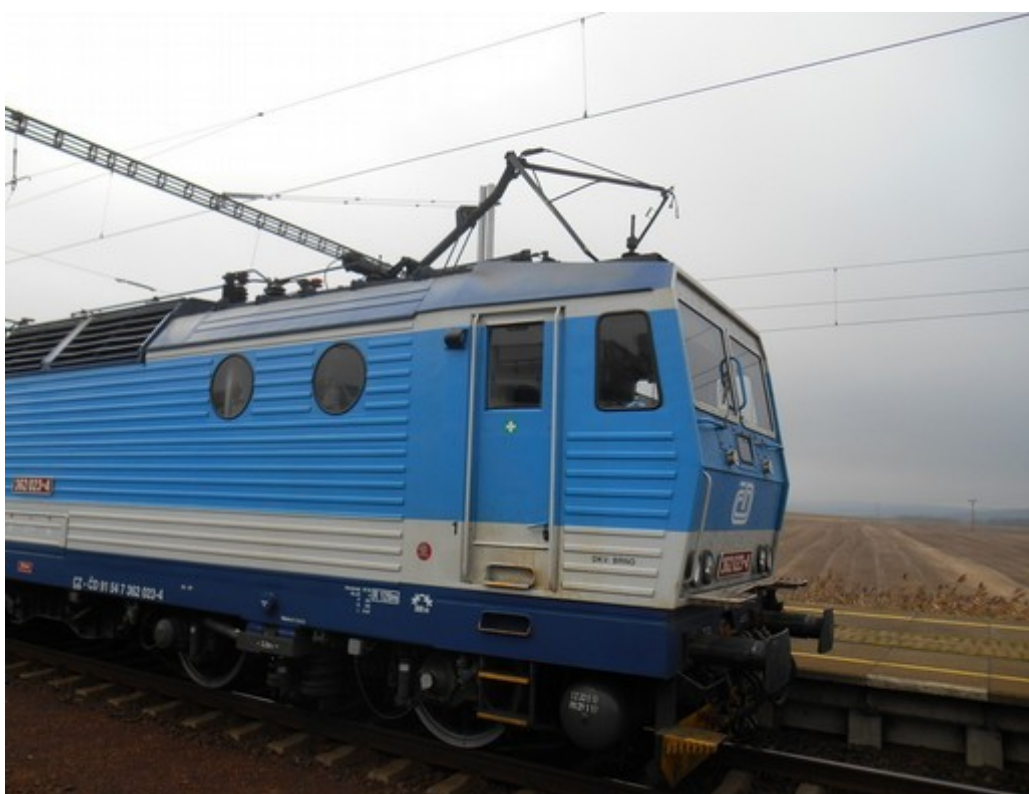
S vypnutým hlavním vypínačem pokračoval v další jízdě, během které se pokusil 7x zvednout sběrač, což se mu nepodařilo. Při vjezdu do žst. Šakvice strojvedoucí informoval prostřednictvím radiostanice výpravčího o prodloužení pobytu z důvodu kontroly HDV. Při kontrole HDV zjistil poškození sběrače, což ihned nahlásil výpravčímu žst. Šakvice a strojmistřovi DKV Brno. Kontrolou TV bylo zjištěno, že v žst. Hrušovany u Brna došlo při průjezdu vlaku R 803 v km 125,150 k vytržení spojky proudového propojení mezi TV 1. SK a spojovací kolejí pro výhybky z 1., 3. a 5. SK sběračem HDV a poškození TV v km 118,396 na spojnici mezi 1. a 2. SK při jeho průjezdu žst. Vranovice. Během jízdy vlaku R 803 došlo celkem 3x k výpadku napětí, strojvedoucí vyhodnotil situaci tak, že se jedná o přechodný výpadek komunikace mezi ŘV a HDV, v čemž ho ujistilo to, že po prvním výpadku napětí v žst. Brno-Horní Heršpice po kvitaci zařízení HDV došlo po opětovném startu k náběhu napětí a HDV pokračovalo dále v jízdě. Z těchto důvodů při následných výpadech, kdy však došlo k poškození TV a devastaci sběrače, opakoval pouze restart HDV a v rozporu s ustanovením článku 3389 kapitoly V. předpisu SŽDC D1 vlak nezastavil.

Obr. č. 4: HDV vlaku R 803 po zastavení v žst. Šakvice

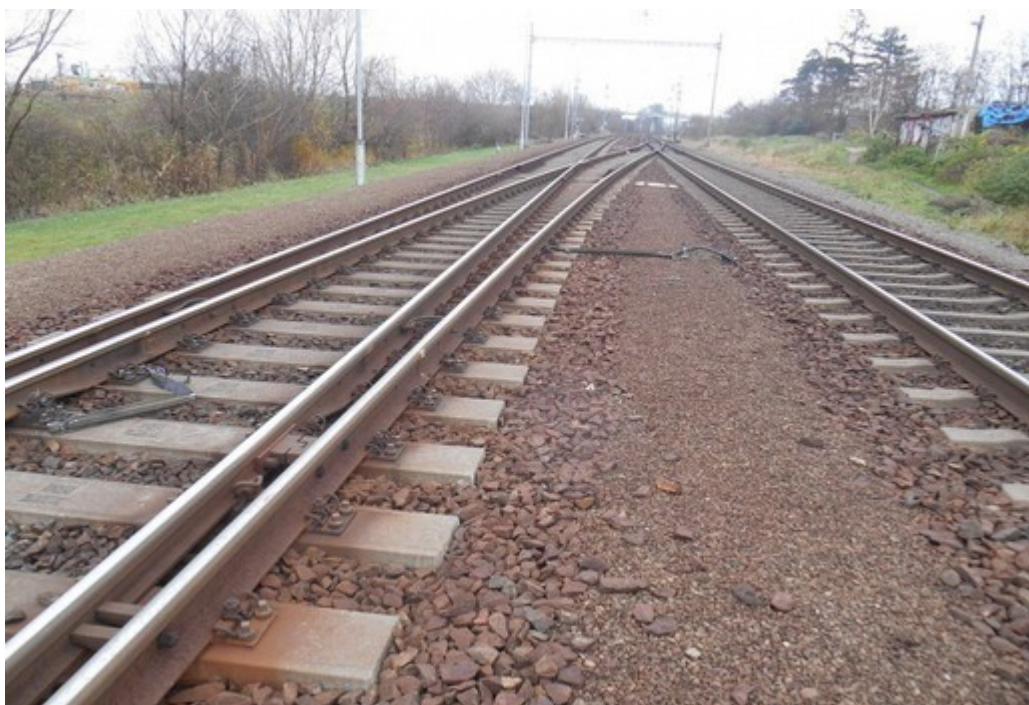
Ohledáním místa poškozeného TV v km 118,400 žst. Vranovice bylo zjištěno utržení trolejové přeponky u TP č. 57-58, naražený a ohnutý boční držák u TP č. 57, vytržený kotevní nástavec troleje a 2x přetržené věšákové laničko u TP č. 62.

Následkem jízdy s poškozeným sběračem došlo při vjezdu do žst. Vranovice k utržení trolejové přeponky mezi trakčními podpěrami č. 57 – 58, k naražení a ohnutí bočního držáku u trakční podpěry č. 57, k vytržení kotevního nástavce troleje a přetržení 2 věšáků TV u trakční podpěry č. 62.

Obr. č. 5: Místo poškození TV a sběrače v žst. Vranovice

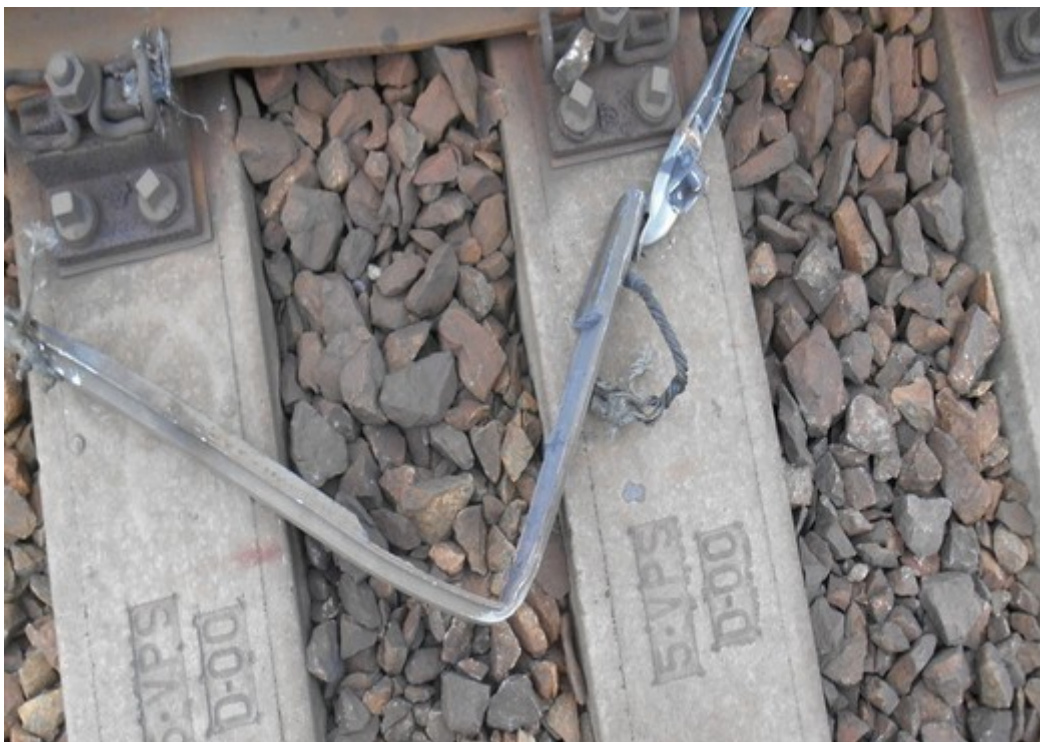
- blíže nespecifikované a náhle vzniklé poškození na sběrači HDV CZ ČD 91 54 7 362 023-4.

Obr. č. 6: Lišta sběrače č. 1, HDV 362 023-4, první ve směru jízdy vlaku, nalezená v km 118,400 na výhybce č. 25 v žst. Vranovice

- na všechna elektrická hnací drážní vozidla instalovat na sběrače koncový spínač dosednutí lišty sběrače do blokování v jeho dolní poloze, ze kterého by byl veden signál na pult strojvedoucího řídicího vozu i hnací drážní vozidlo s informací potvrzující dosednutí sběrače do blokované polohy, popř. navíc postupně vybavovat technickými zařízeními umožňujícími strojvedoucímu kontrolu pohybu sběrače po trolejovém vedení (např. kamerami s paměťovým záznamem a přenosem na stanoviště strojvedoucího);
- u hnacích drážních vozidel zařazovaných do souprav s řídicími vozy rozšířit záznam elektronického rychloměru o zaznamenávání reakce hnacího drážního vozidla na příkazy k ovládání sběračů dávaných přepínačem S125 strojvedoucím z řídicího vozu.

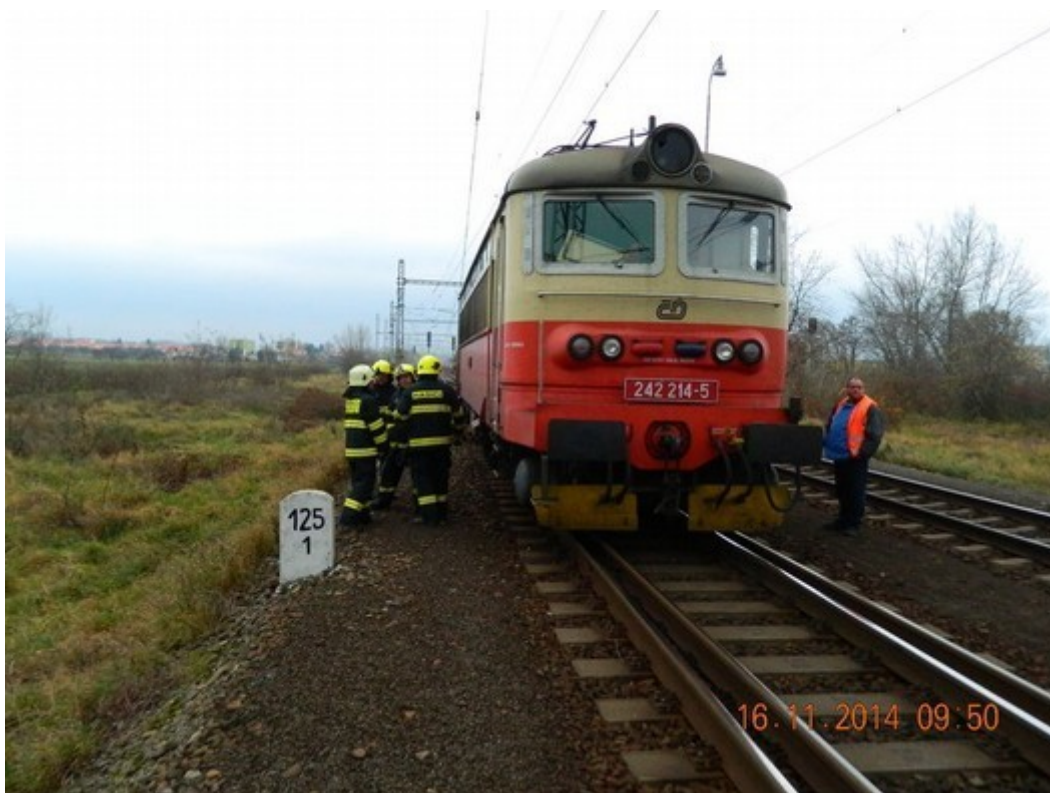
- při jízdě z 5. SK na 1. SK po vranovickém zhlaví spatřil na vzdálenost 20 m visící součást z TV (proudové propojení), ihned použil brzdu, ale pro krátkou vzdálenost došlo ke srážce s touto součástí, která prorazila kryt horního návěstního světla, s následným zahořením izolace v prostoru kolem světla. Ihned použil hasicí přístroj a izolaci uhasil.

V žst. Hrušovany u Brna následně došlo při přestavné jízdě ze SK č. 5 na SK č. 1 k poškození HDV 242.214-5 v důsledku srážky s technickým zařízením dráhy (visícím propojením) zasahujícím do průjezdného průřezu, které bylo strženo sběračem HDV vlaku R 803.

Obr. č. 7: HDV 242 214-5 s poškozeným reflektorem
