## **Závěrečná zpráva o výsledcích šetření mimořádné události**

Střetnutí vlaku Os 4507 s osobním automobilem na železničním přejezdu  
P7115 v železniční stanici Hrušovany nad Jevišovkou-Šanov

### **Accident and incident investigation report**

Collision of the regional passenger train No. 4507 with a car at the level crossing  
No. P7115 at Hrušovany nad Jevišovkou-Šanov station

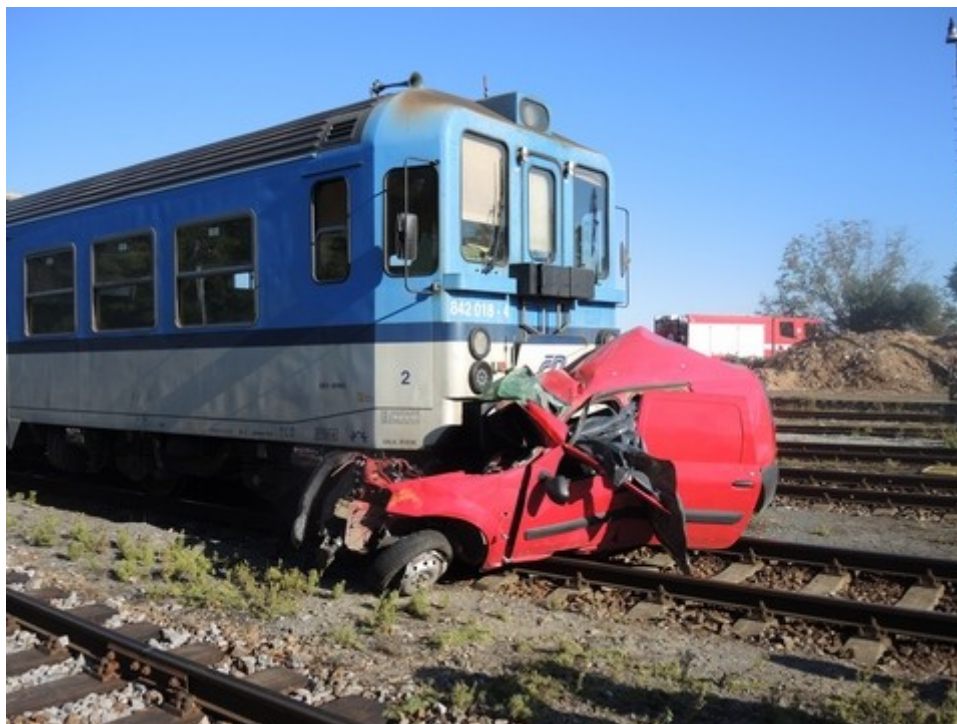
Obr. č. 1: Pohled na místo po vzniku MU

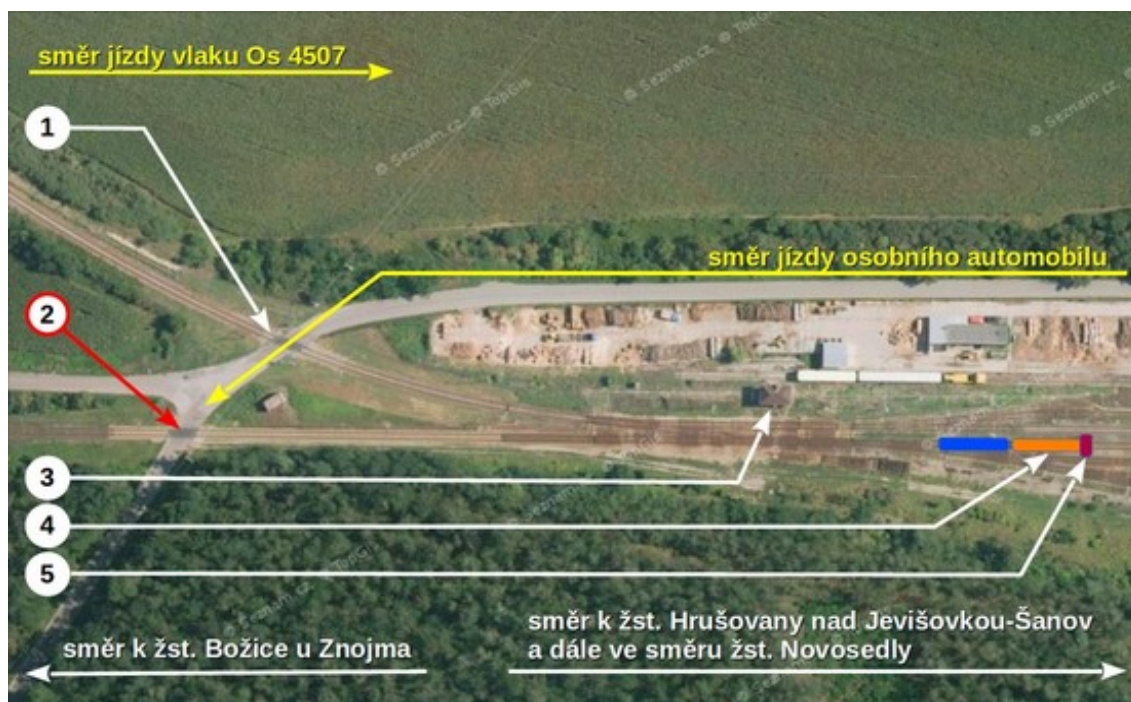
Obr. č. 2: Schéma místa vzniku MU

- 1 – ŽP P3926
- 2 – místo vzniku MU, ŽP P7115
- 3 – stavědlo St 3
- 4 – místo zastavení vlaku Os 4507
- 5 – osobní automobil zaklíněný pod přední částí HDV soupravy

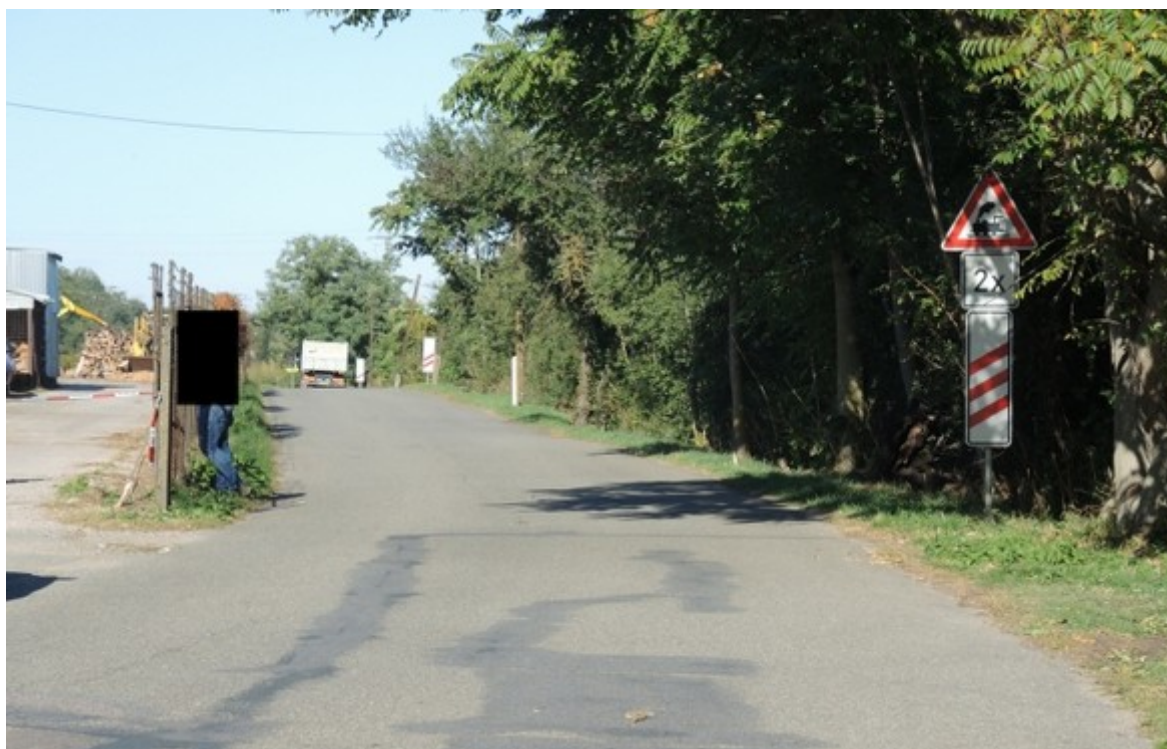
Obr. č. 3: Umístění dopravního značení před oběma přejezdy

Před oběma přejezdy, které leží za sebou na dvou různých tratích ve vzdálenosti 38 m, bylo umístěno svislé dopravní značení – vzdálenostní upozorňovadla se nacházela ve zjištěné vzdálenosti 126, 204 a 320 m od ŽP P7115. Tento stav odpovídá umístění dopravního značení před ŽP P3926, kdy ve vzdálenosti 240 m před ŽP byla umístěna dopravní značka A 31a „Návěstní deska“ doplněná dopravní značkou A 30 „Železniční přejezd bez závor“ s dodatkovou tabulkou E 1 s nápisem „2x“ vyznačující počet přejezdů. Dále byly umístěny dopravní značky A 31b „Návěstní deska“ (160 m) a dopravní značka A 31c „Návěstní deska“ (80 m). Oba ŽP byly ve směru jízdy osobního automobilu označeny výstražnou dopravní značkou A 32a „Výstražný kříž pro železniční přejezd jednokolejný“ na stožárech výstražníků, pod kterými byly tabulky „Pozor vlak“. Před ŽP P3926 byla umístěna dopravní značka P 1 „Křižovatka s vedlejší komunikací“ s dodatkovou tabulkou E 2b pro vyznačení skutečného tvaru křižovatky (upřesňuje, která komunikace je hlavní a která vedlejší). Dopravní značení na pozemní komunikaci bylo umístěno v souladu s příslušnými předpisy pro provoz na pozemních komunikacích. Dopravní značení nebylo poškozené a bylo dobře viditelné.

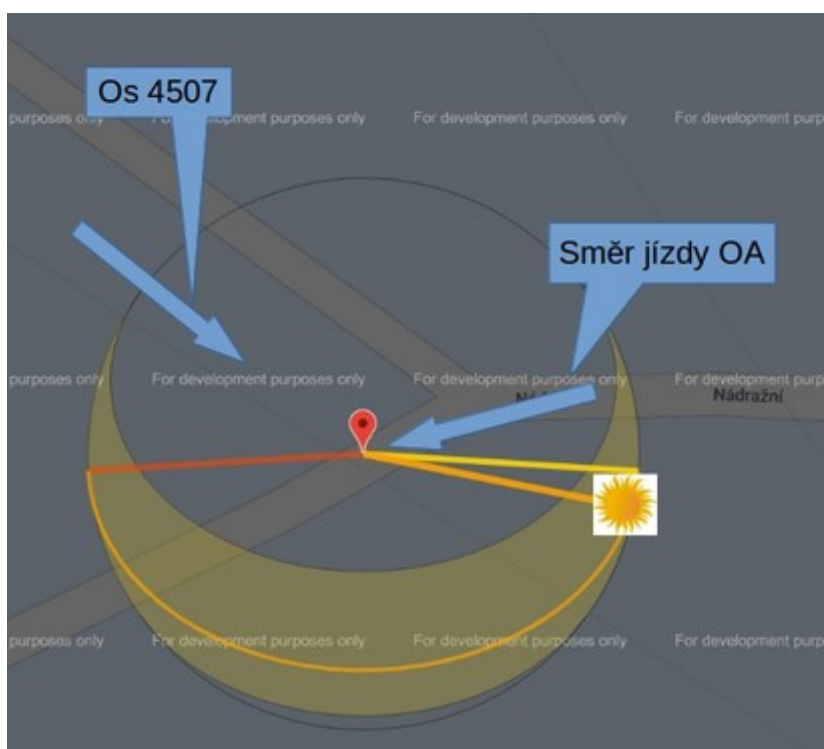
Obr. č. 4: Poloha slunce v době vzniku MU

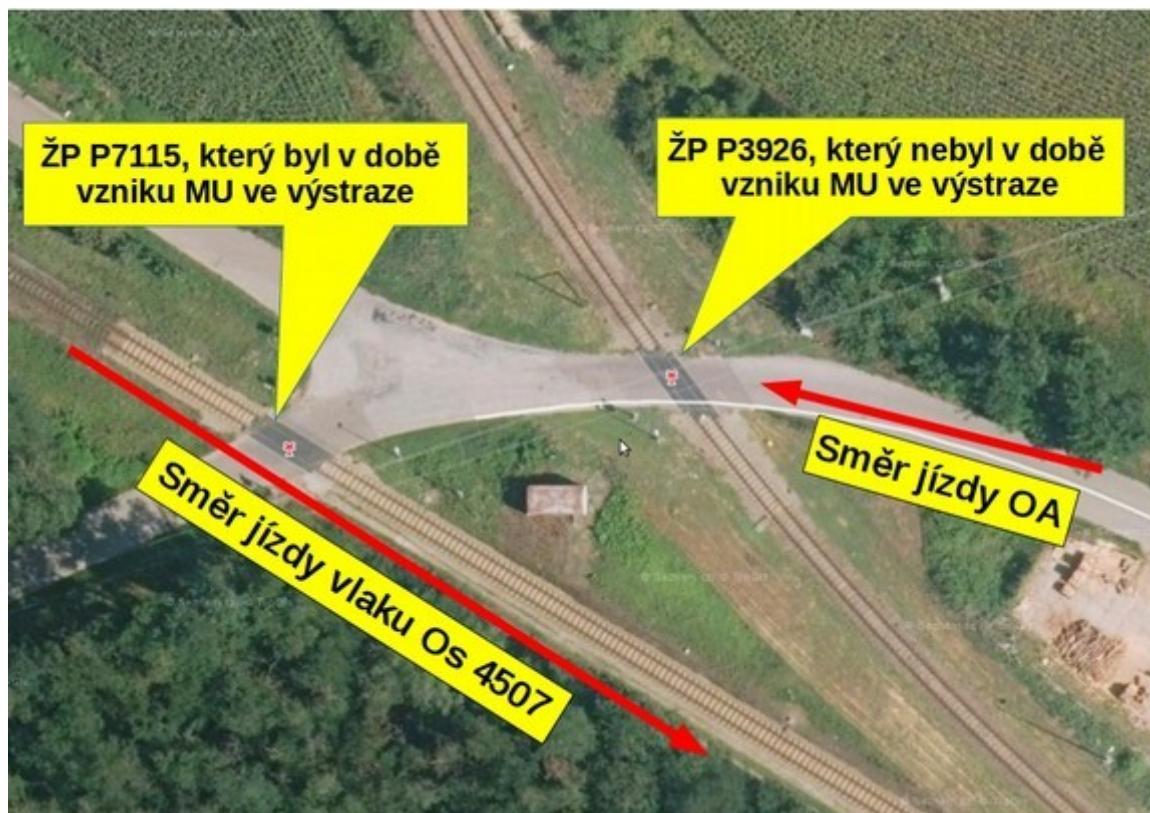
Skutečnost, jestli mohl být řidič OA ovlivněn faktem, že PZZ na blízkém ŽP P3926, přes který přejížděl jako první, nebylo ve výstraze, a je pouze 38 m vzdálen od ŽP P7115, nelze prokázat. Přesto, vzhledem ke vzájemné konfiguraci pozemních komunikací a obou za sebou blízko umístěných ŽP, nacházejících se na různých tratích, by bylo vhodné z hlediska předcházení obdobným MU doplnit obě stávající PZZ závorami.

Obr. č. 5: Letecký pohled na oba ŽP

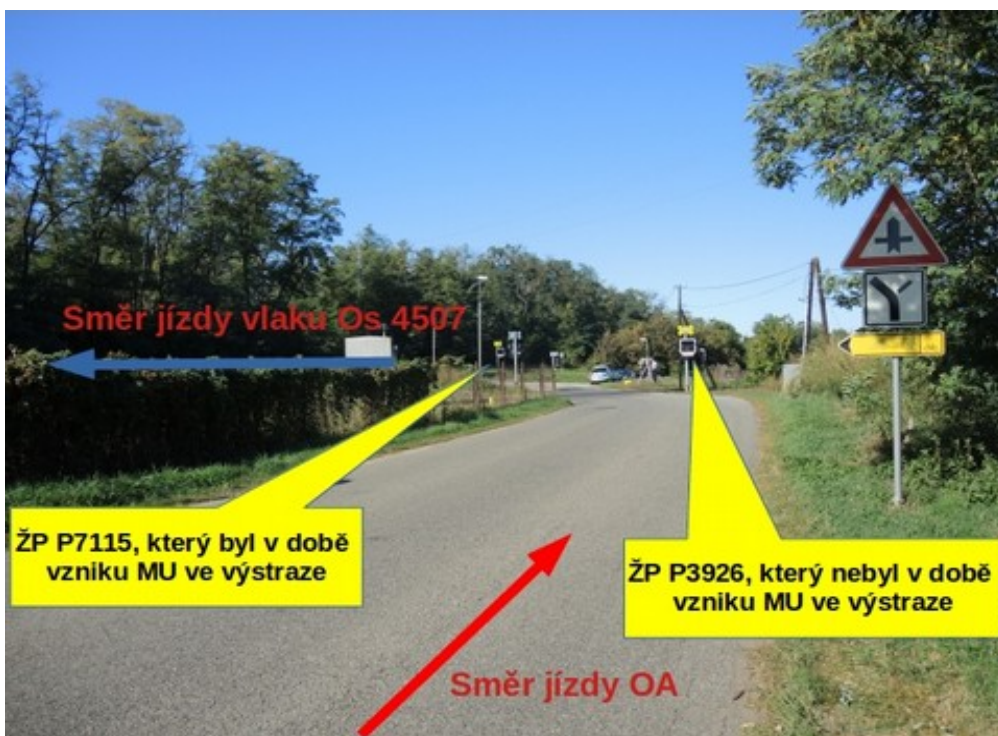
Obr. č. 6: Viditelnost výstražníků na ŽP P3926 a P7115

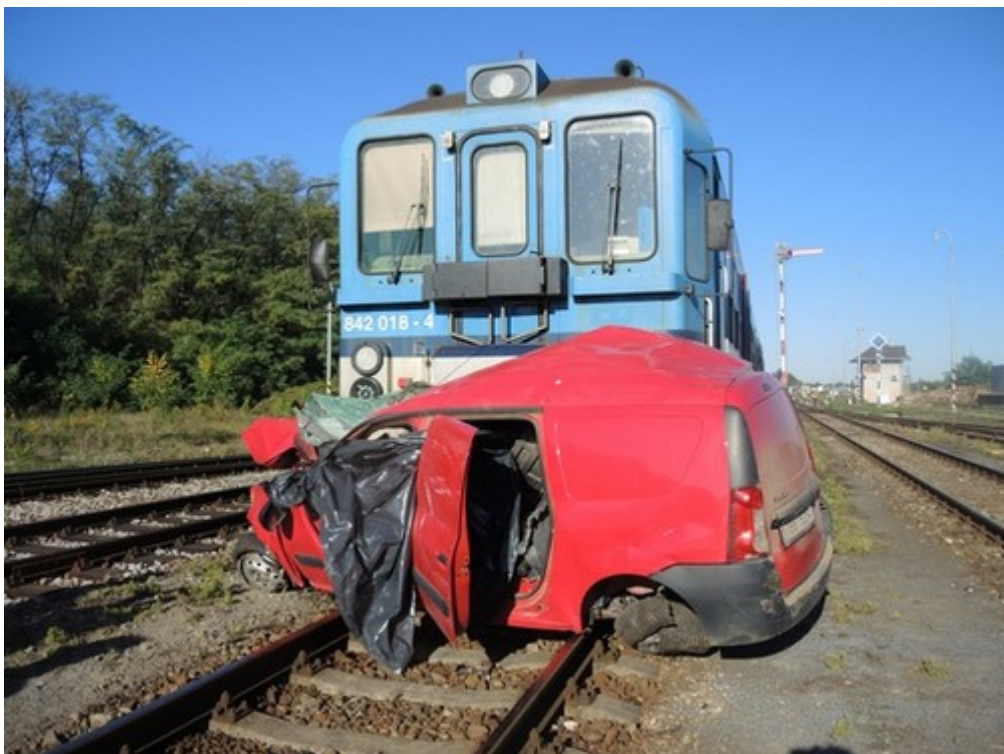
pokračovaly ve směru jízdy vlaku a které vznikly při střetnutí OA s čelem vlaku Os 4507. Dále byly stopy po tlačení OA vlakem po SK č. 1 až do místa zastavení v km 0,371, kdy bylo na součástech dráhy patrné smýkání zaklíněného OA po temenech kolejnic a při jízdě přes výhybky po srážce s kryty přestavníků. Vlevo i vpravo se nacházely zejména plastové části OA různé velikosti, které byly tlačáním před vlakem Os 4507 odlomeny. Vlivem střetnutí došlo k celkové deformaci karoserie a jednotlivých částí osobního automobilu. Bylo též značně poškozeno čelo HDV vlaku Os 4507. Nárazníky vlaku Os 4507 zasahovaly po zastavení do interiéru OA, pravý nárazník se nacházel v prostoru u čelního skla v úrovni řidiče a spolujezdce osobního automobilu. Osobní automobil byl přední částí vtlačen pod čelo HDV vlaku Os 4507.

Obr. č. 7: Pohled na zdemolovaný OA po zastavení vlaku
