The Rail Safety Inspection Office

Investigation Report of Railway Accident

Collision of regional passenger train No. 1661 with an obstacle (three trees) between Jindřichov ve Slezsku state border and Jindřichov ve Slezsku stations with a subsequent derailment

Tuesday, 4th February 2014

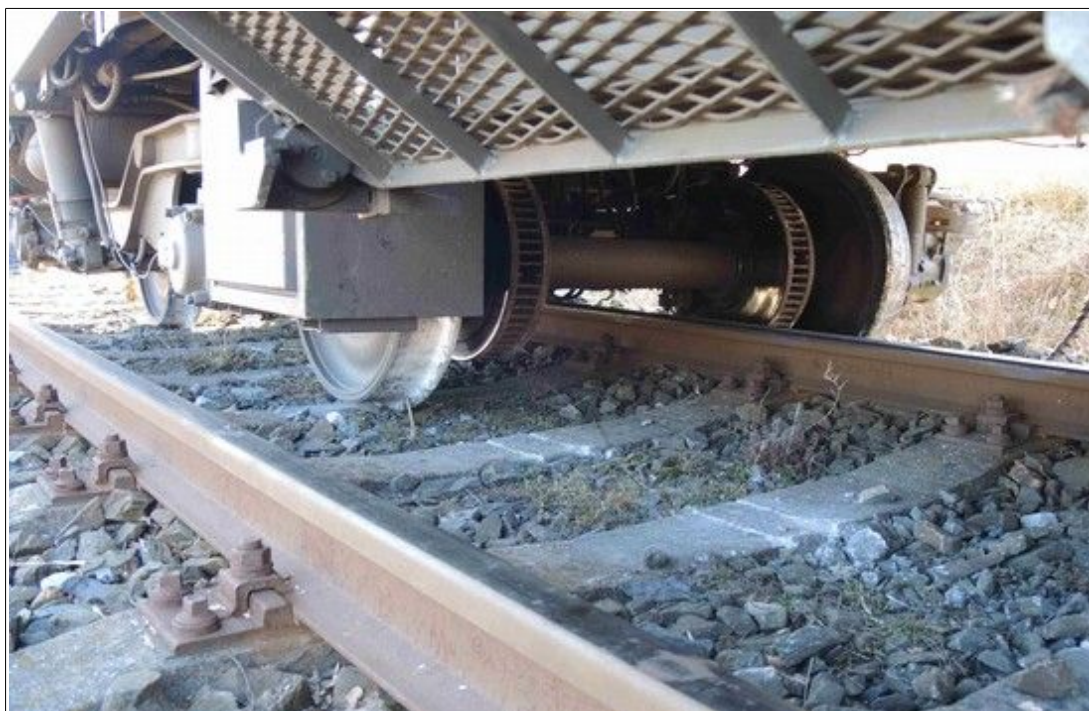
Obr. č. 4: Pohled na vykolejený přední podvozek ŘDV vlaku Sp 1661

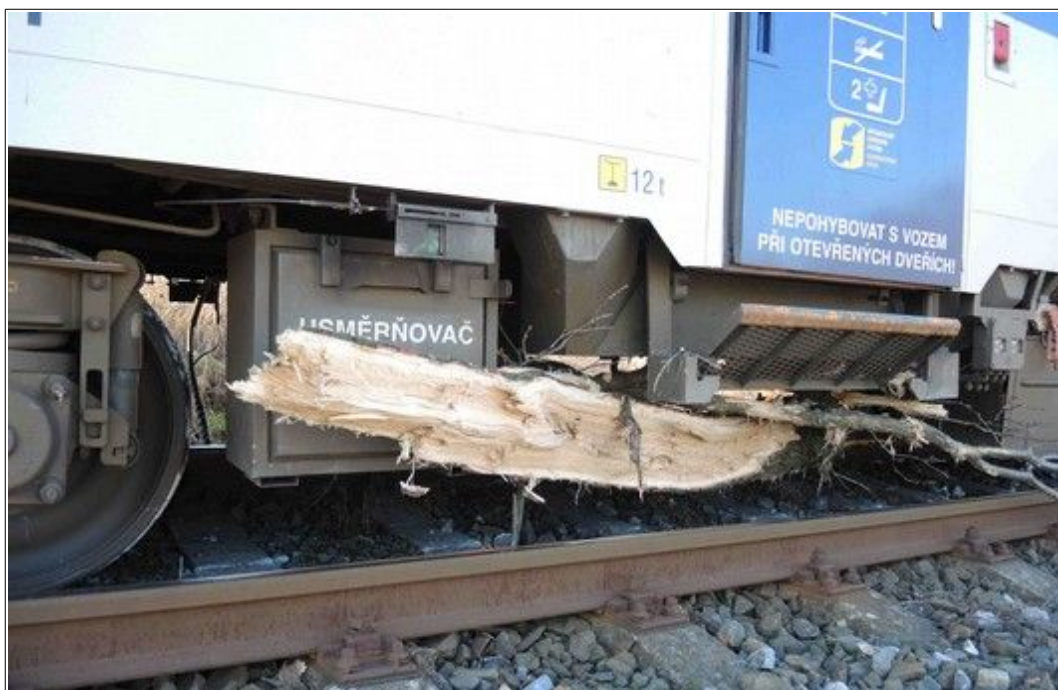
Obr. č. 5: Pohled na zaklíněnou větev spadlého stromu pod skříní vykolejeného ŘDV

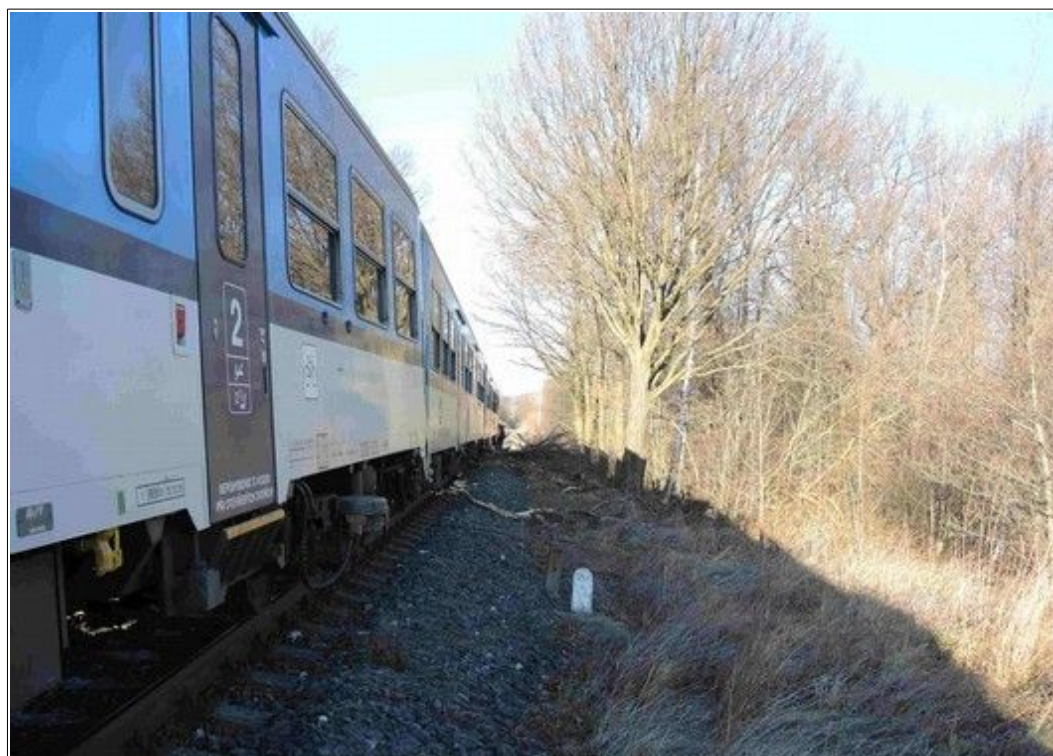
- 1. spadlý dub měl ve výšce 130 cm nad zemí obvod kmene 160,14 cm, průměr 51 cm, byl vysoký 18 m a rostl v úrovni km 25,155, v dopadové vzdálenosti 7,5 m od osy TK;

- 2. spadlý dub měl ve výšce 130 cm na zemí obvod kmene 109,90 cm, průměr 35 cm, byl vysoký 14 m a rostl v úrovni km 25,152, v dopadové vzdálenosti 9,5 m od osy TK;

- 3. spadlý dub měl ve výšce 130 cm nad zemí obvod kmene 185,26 m, průměr 59 cm, byl vysoký 24 m a rostl v úrovni km 25,148, v dopadové vzdálenosti 13,5 m od osy TK;

Obr. č. 6: Pohled od čela vlaku na větve korun spadlých tří dubů vlevo vlaku Sp 1661

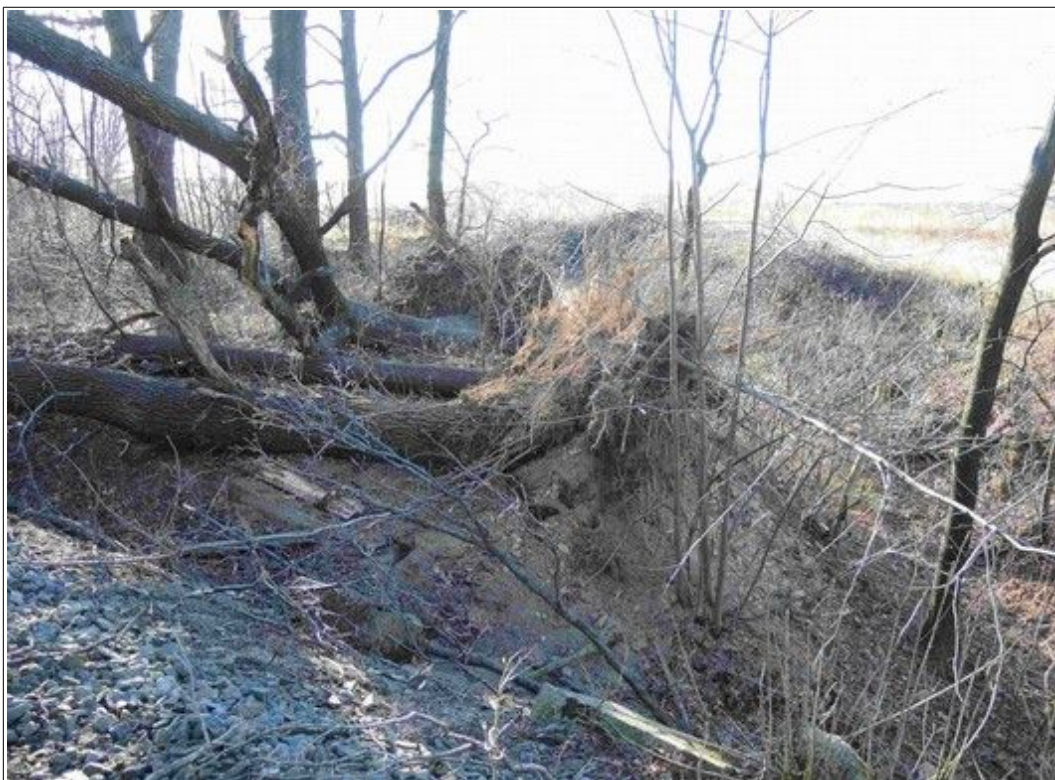
- stromy byly vyvráceny i s kořenovými baly. Kořenové baly byly plytké. Zemina zbylá v kořenových balech a v kořenové jámě byla suchá, tvořená zvětralou břidlicí s humusovým krytem. Kmeny spadlých stromů ani jejich kořeny nevykazovaly stopy uschnutí, hniloby či jiného poškození;

Obr. č. 7: Pohled na kořenové baly spadlých tří dubů

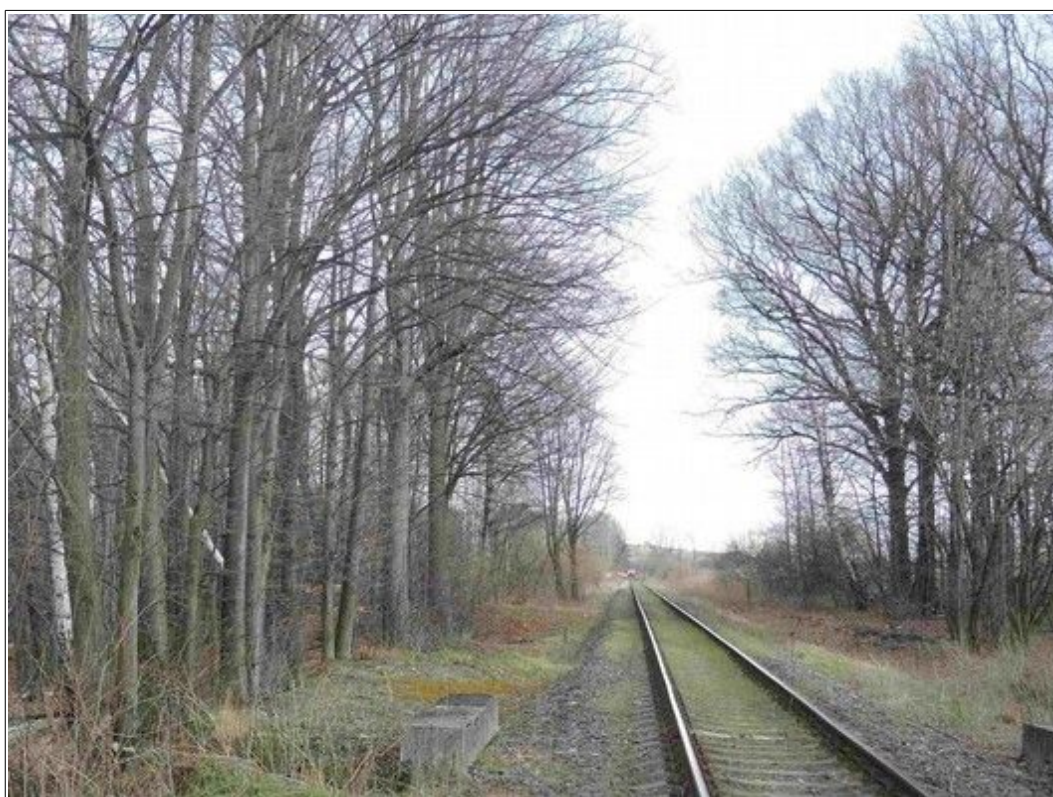
V ochranném pásmu celostátní dráhy tvořícím prostor po obou stranách dráhy, v úseku mezi Jindřichovem ve Slezsku st. hr. a žst. Jindřichov ve Slezsku bylo po vzniku MU zjištěno 171 nevhodně rostoucích nežádoucích dřevin ve vzdálenosti menší, než je jejich dopadová vzdálenost. Jednalo se o 108 dřevin o obvodu kmene do 80 cm měřeného ve výši 130 cm nad zemí vpravo i vlevo TK a 63 dřevin o obvodu kmene nad 80 cm měřeného ve výši 130 cm nad zemí vpravo i vlevo TK.

Obr. č. 8: Pohled na nežádoucí vegetaci rostoucí podél TK v dopadové vzdálenosti, za místem vzniku MU

- provozovateli dráhy SŽDC, s. o.:
 - vlastním opatřením postupně zajistit odstranění zdrojů ohrožení dráhy tvořených stromy, jejichž dopadová vzdálenost zasahuje do průjezdného průřezu provozovaných kolejí, rostoucích na pozemcích v ochranném pásmu dráhy, u nichž je držitelem práva hospodaření, přednostně pak v lokalitách, v nichž nejčastěji dochází k pádům stromů na provozovanou kolej;

- přijmout zásadní opatření k odstraňování zdrojů ohrožení dráhy tvořených stromy, jejichž dopadová vzdálenost zasahuje do průjezdného průřezu provozovaných kolejí, rostoucích na pozemcích v ochranném pásmu dráhy;
