The Rail Safety Inspection Office

Accident and incident investigation report

Collision of the regional passenger train No. 27413 with a car at the level crossing
No. P647 between Heřmanova Huť operating control point and Nýřany station

Monday, 27th April 2020

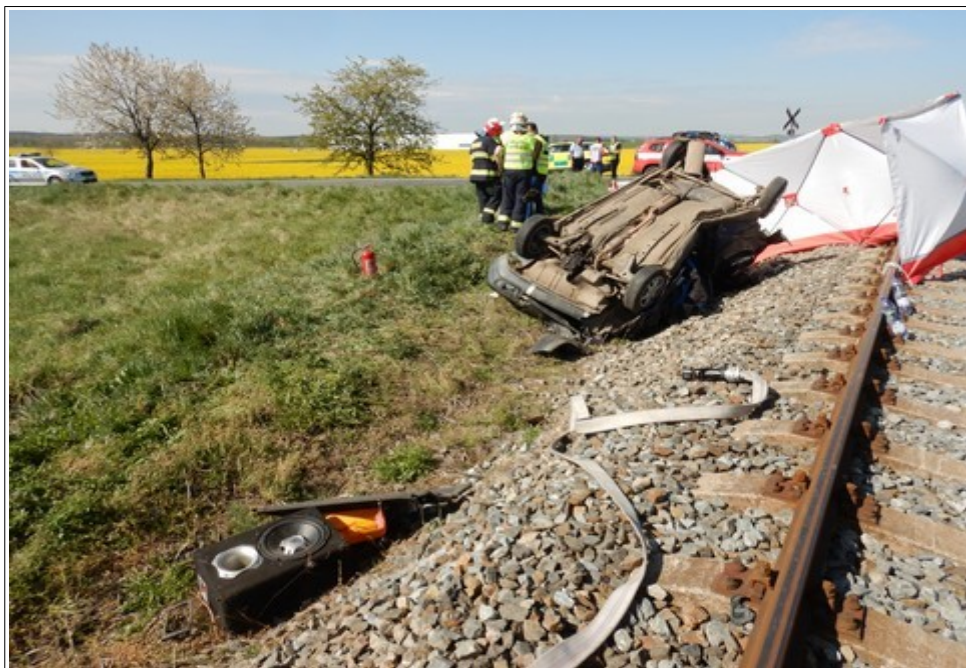
Obr. č. 1: Pohled na OA po vzniku MU

ve směru jízdy do příkopu, od kterého byl odražen na pravou stranu vlaku Os 27413 do prostoru dvoukřídlých nástupních dveří řídicího vozu, sunut a následně odhozen vpravo od traťové koleje, kde zůstal ležet převrácený na střeše.

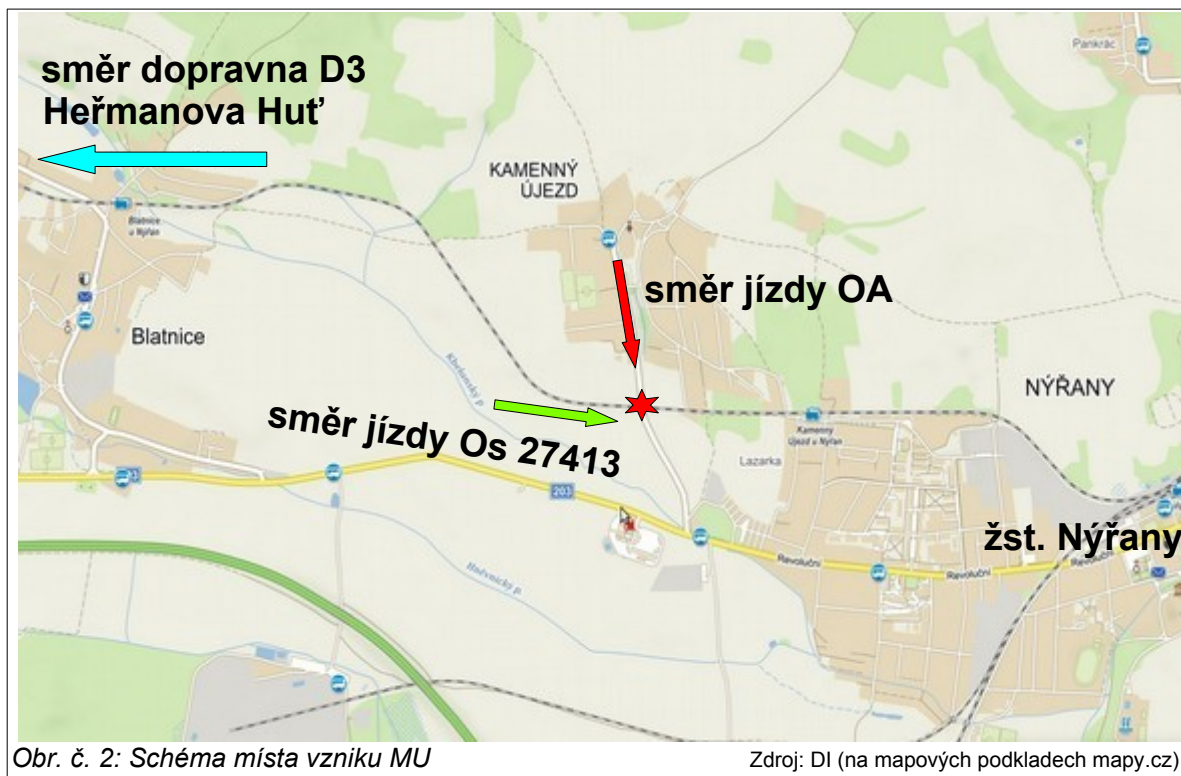
Dne 27. 4. 2020 vjel osobní automobil, jedoucí ze směru od obce Kamenný Újezd, na železniční přejezd P647, a to ve chvíli, kdy se k němu blížil ve směru od zastávky Blatnice u Nýřan vlak Os 27413. Následovalo střetnutí, při němž vlak narazil do pravé strany osobního automobilu, který byl nárazem odhozen mimo pozemní komunikaci vlevo

Obr. č. 2: Schéma místa vzniku MU

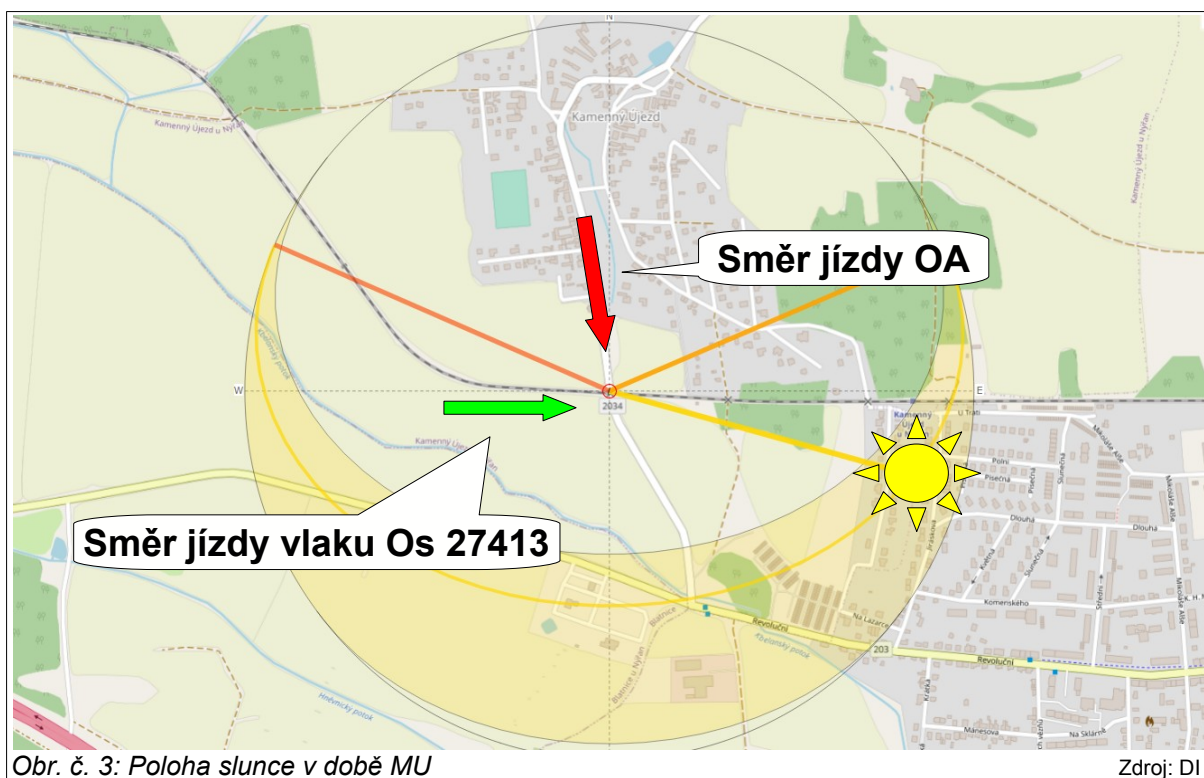
Dne 28. 4. 2020 bylo inspektory DI provedeno prověření možnosti oslnění řidiče OA sluncem v čase shodném s časem vzniku MU a za stejných povětrnostních a světelných podmínek. Po celou dobu jízdy po pozemní komunikaci směřovaly sluneční paprsky z levé strany k řidiči OA pod úhlem cca 114° (viz obr. č. 3).

Ve Znaleckém posudku, vypracovaném znalcem pro obor Doprava – odvětví doprava městská a doprava silniční, specializace: technické posudky o příčinách dopravních nehod, pro obor Ekonomika – odvětví ceny a odhady, specializace: oceňování motorových vozidel, pro obor Ekonomika – ceny a odhady – oceňování movitých věcí, strojů a zařízení, a obor Strojírenství – strojírenství všeobecné – posuzování technického stavu motorových vozidel, strojů a zařízení, č. 885-26/2020 (dále jen Znalecký posudek č. 885-26/2020) ze dne 20. 8. 2020 je uvedeno: „... o oslnění nemůže být ani zmínka, slunce bylo na druhé straně, odkud přijížděl vlak.“

Obr. č. 3: Poloha slunce v době MU
