Drážní inspekce
The Rail Safety Inspection Office

Srážka osobního vlaku Os 7800 s nákladním vlakem Pn 64710 na dráze
železniční celostátní Beroun – Plzeň v km 70,880 mezi železničními
stanicemi Zbiroh a Kařízek

Investigation Report of Railway Accident

Collision of a passenger train No. 7800 and the freight train No. 64710
between Zbiroh and Kařízek stations

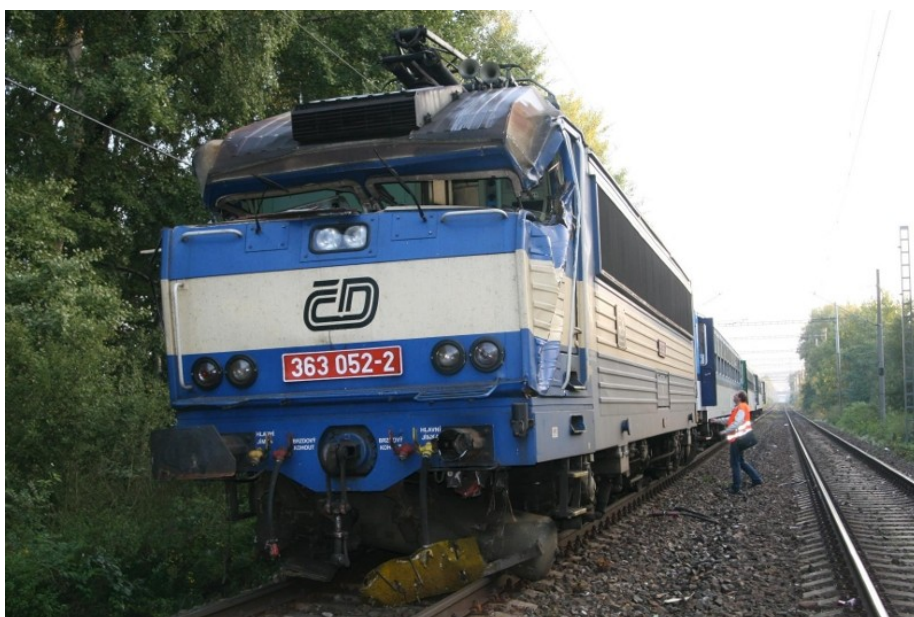
Obr. č. 1: Vlák Pn 64710.

Dne 31. 8. 2011 vlak Os 7800 projel okolo oddílového návěstidla AB 2-699 v poloze „Stůj“ a v 5:09 hodin zezadu narazil do vlaku Pn 64710 jedoucího stejným směrem v předním traťovém oddílu. Při srážce došlo k poškození lokomotivy osobního vlaku, k poškození a vykolejení posledního vozu nákladního vlaku, včetně poškození na něm přepravovaných osobních automobilů, k roztržení nákladního vlaku a k poškození dalších dvou nákladních vozů.

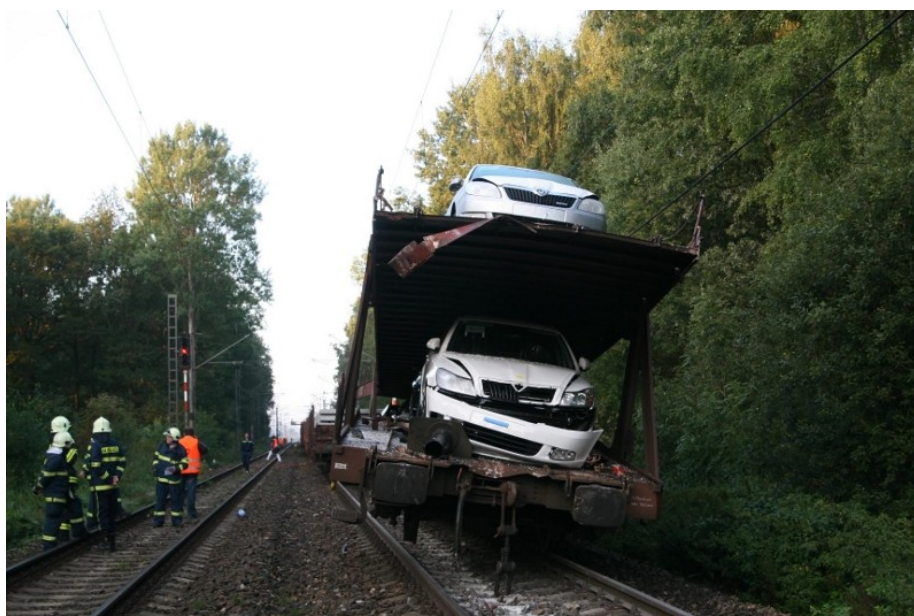
Obr. č. 2: Vlák Pn 64710.

Při MU došlo k poškození 11 osobních automobilů, které byly přepravovány na posledním voze vlaku Pn 64710. Výše škody byla znalcem vyčíslena na 1.326.825 Kč.

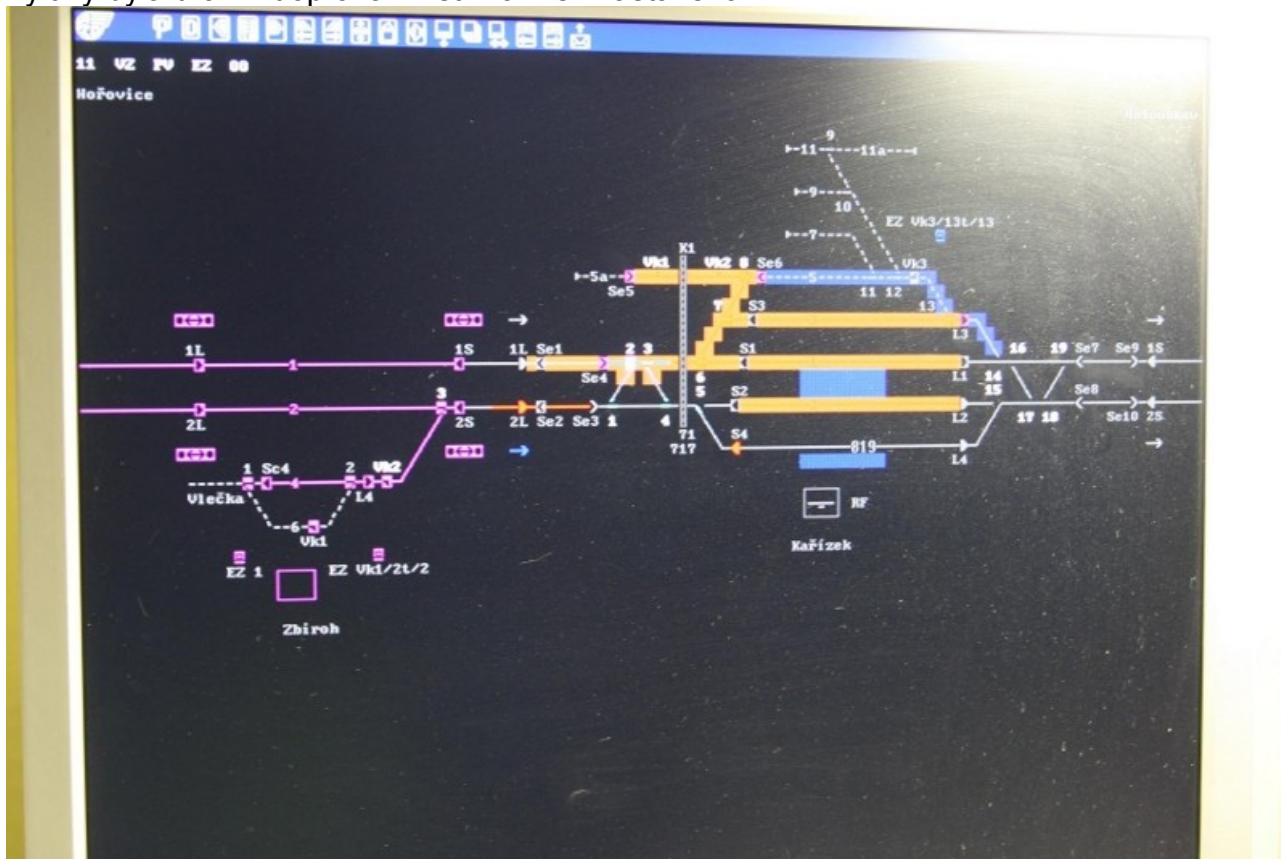
Obr. č. 3: Obrazovka JOP v žst. Kařízek v době vzniku MU.

Krátce před vznikem MU byla v žst. Kařízek v době od 1:00 h do 4:40 h prováděna výluka 4. staniční koleje podle Rozkazu o výluce 93090, etapa D1. Po dobu trvání této

výluky byla drážní doprava v žst. Kařízek zastavena.

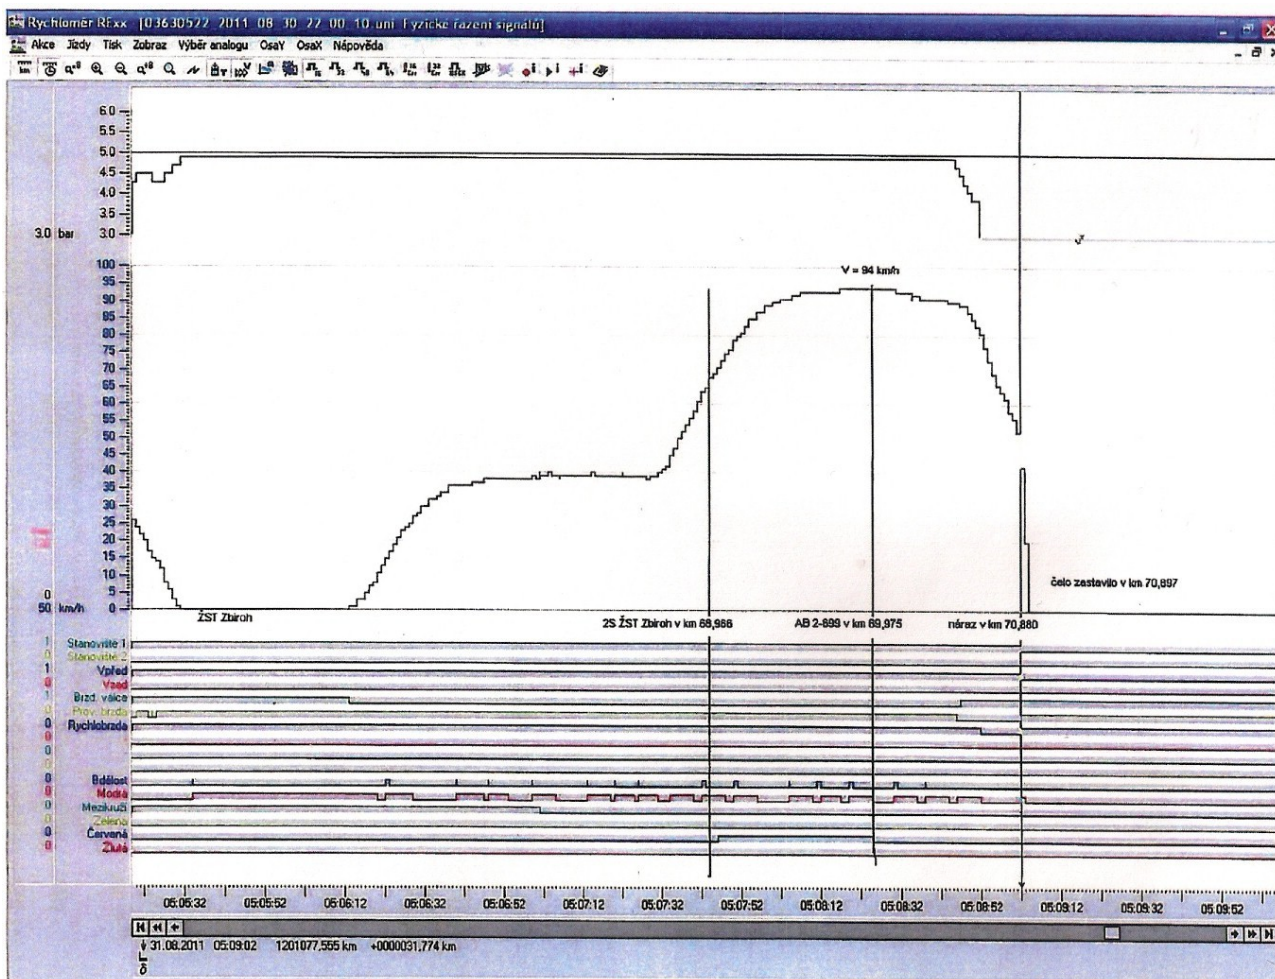
Obr. č. 4: Záznam z rychloměru lokomotivy vlaku Os 7800.

- vlak se začal rozjíždět ze žst. Zbiroh v 5:06:13 h. Vlak byl oproti svému jízdnímu řádu 15 minut opožděn;
- na dráze 224 m dosáhl rychlosti $38 \text{ km}\cdot\text{h}^{-1}$, kterou udržoval na dráze 475 m (jízda v obvodu žst. Zbiroh);
- následovalo na dráze 977 m zvýšení rychlosti na $94 \text{ km}\cdot\text{h}^{-1}$. V této rychlosti vlak v čase 5:08:25 h minul oddílové návěstidlo AB 2-699, které bylo v poloze „Stůj“. Po minutí oddílového návěstidla následovala jízda výběhem a provozní brzdění na rychlost $81 \text{ km}\cdot\text{h}^{-1}$;
- z rychlosti $81 \text{ km}\cdot\text{h}^{-1}$ bylo v čase 5:08:52 h zavedeno rychločinné brzdění, na dráze 183 m došlo ke snížení rychlosti na $50 \text{ km}\cdot\text{h}^{-1}$ a v čase 5:09:02 h došlo k nárazu do konce vlaku Pn 64710.

Lokomotivní část vlakového zabezpečovače byla v činnosti a řádně přenášela návěsti na HDV. Tlačítko kontroly bdělosti bylo strojvedoucím v pravidelných intervalech obsluhováno.
