**Drážní inspekce**  
The Rail Safety Inspection Office

## **Zpráva o výsledcích šetření příčin a okolností vzniku mimořádné události**

## **Investigation Report of Railway Accident**

Level crossing accident of passenger train No. 20556 and two cyclists at level crossing in km 3,835 between Červená Voda and Králíky stations

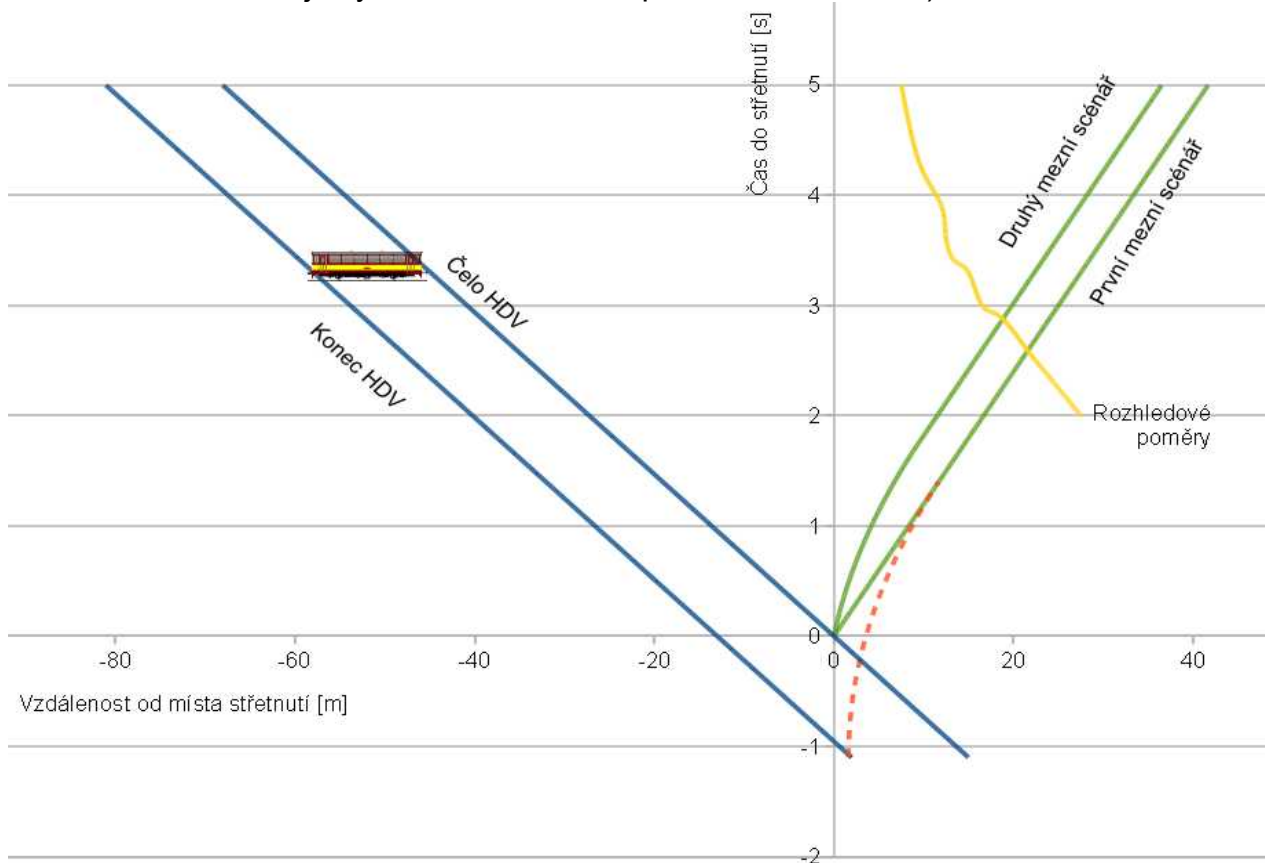
mohli poprvé spatřit, s reakční dobou do 1 s a brzdili s maximálním zpomalením  $3,2 \text{ m}\cdot\text{s}^{-2}$ , mohli by teoreticky zastavit na hranici nebezpečného pásma přejezdu v okamžiku, kdy tímto místem projížděl konec vlaku. Ve všech ostatních, ze spektra možných scénářů, už nemohli cyklisté vzniku MU zabránit, protože i při intenzivním brzdění by narazili do boku projíždějícího vlaku.

Časový průběh všech těchto možností ukazuje následující graf (teoretická možnost zabránění vzniku MU je vyznačena červenou přerušovanou čarou):

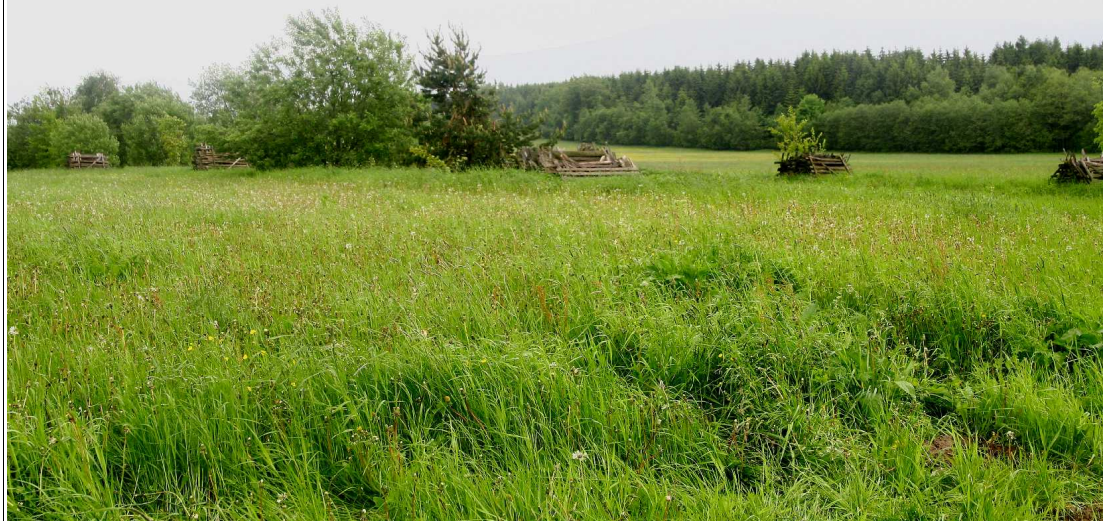
Lr z 20m vpravo od Štítů

Při změření rozhledových poměrů po vzniku MU bylo zjištěno, že na přejezdu jsou nedostačující rozhledové vzdálenosti  $L_r$  ve všech čtyřech rozhledových polích a  $L_p$  rovněž ve všech čtyřech rozhledových polích.

*Foto 1: Rozhledové pole Lr ve směru přijíždějícího vlaku dne 31. 5. 2010*

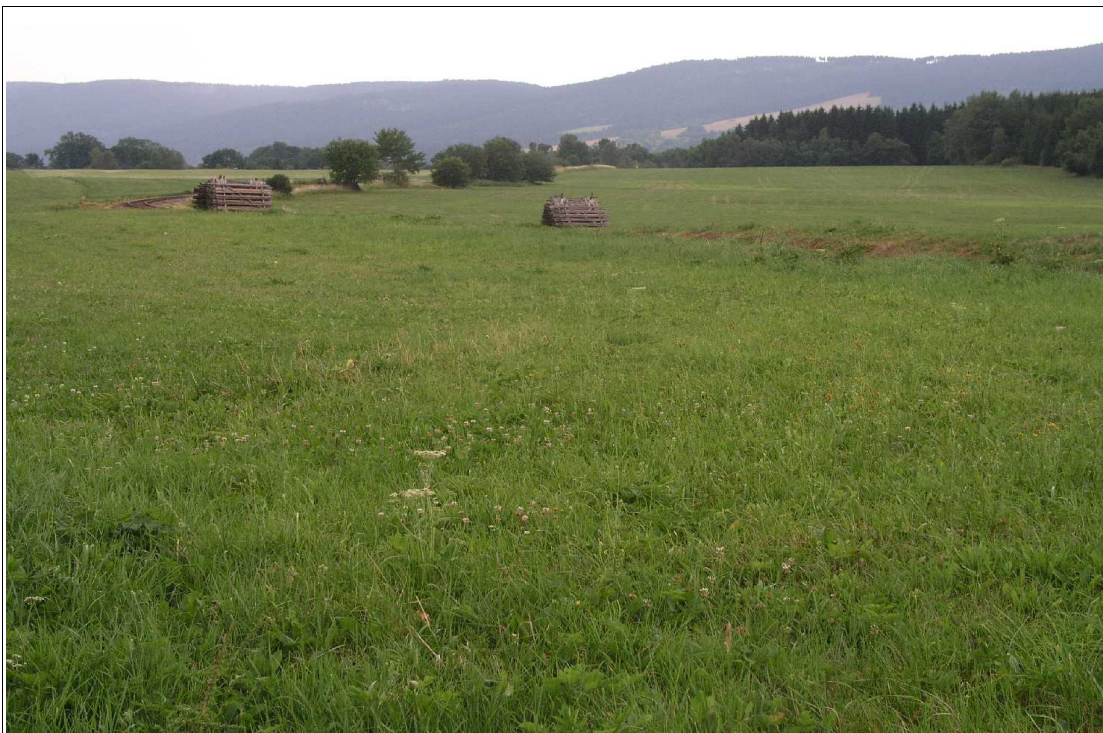
*Foto 2: Stejně rozhledové pole Lr ve směru přijíždějícího vlaku po úpravě přejezdu*

V průběhu měsíce června 2010 SŽDC, s. o., provedla v rámci plánovaných výluk úpravu přejezdu a jeho okolí, odtěžení svahů, vykácení stromů a přestěhování zásněžek složených v rozhledových polích. Byl zcela změněn charakter okolí přejezdu a rozhledové poměry tak splňují požadavky ČSN 73 6380 bez závad.

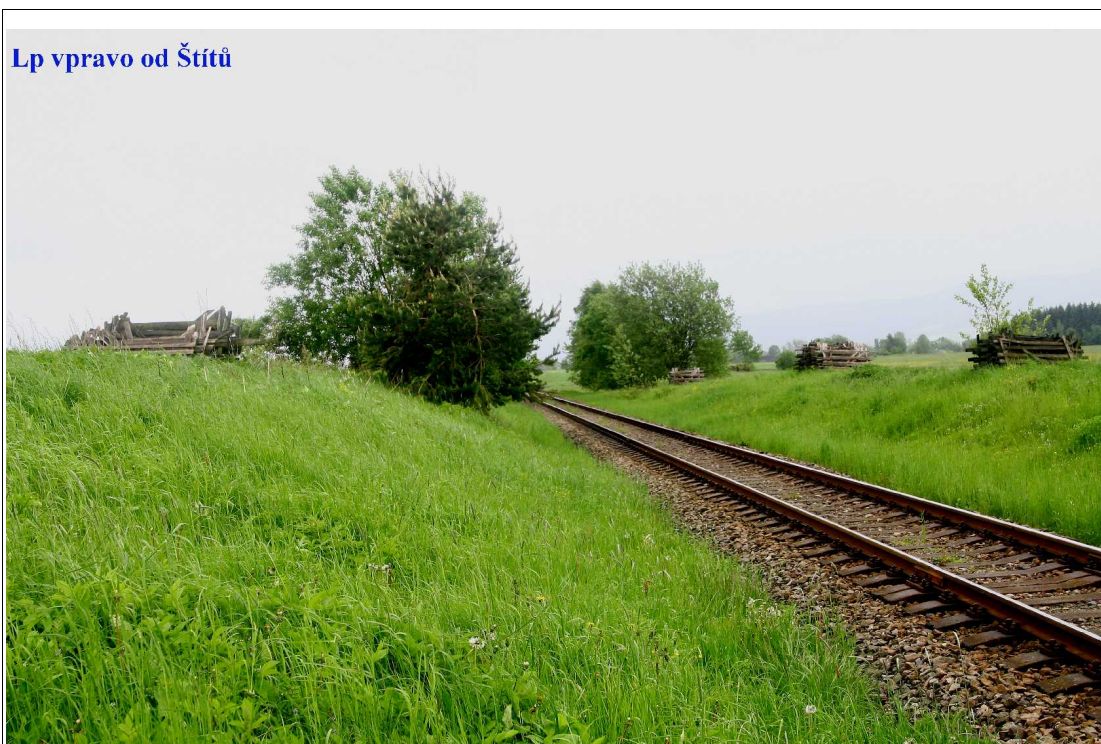
Lp vpravo od Štítů

Foto 3: Rozhledové pole Lp ve směru příjezdícího vlaku dne 31. 5. 2010

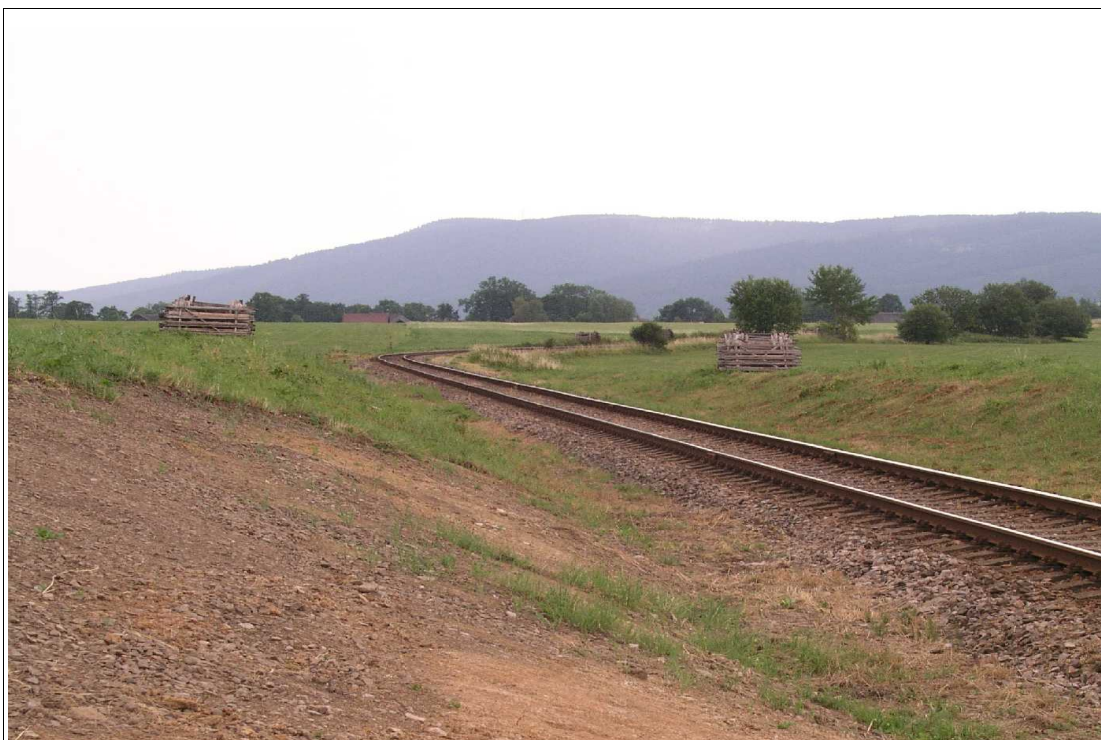
Foto 4: Stejně rozhledové pole Lp ve směru příjezdícího vlaku po úpravě přejezdu

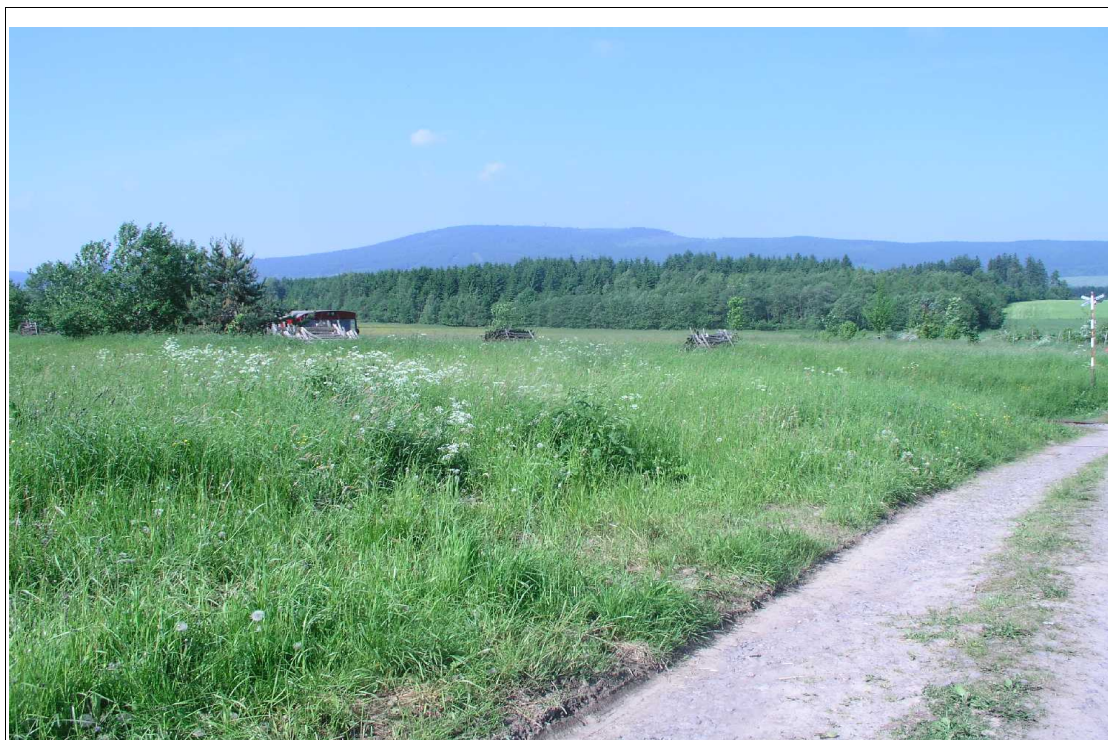
Při měření bylo kromě jiného zjištěno, že ve vzdálenostech  $D_z = 15 \text{ m}$  až  $75 \text{ m}$  od VK je z výšky 1,70 m, za narostlým křovím, stromy a v zorném poli řidiče složenými zásněžkami, vidět oblouk trati, vystupující v délce asi 300 m ve vzdálenosti 175 m od přejezdu, měřené v ose koleje, zpět k žst. Červená Voda, tedy na straně přijíždějícího vlaku. Z tohoto zjištění vyplynulo:

*Foto 5: Viditelnost čela drážního vozidla řady 810 na vzdálenost  $D_z = 20$  m dne 9. 6. 2010*
