Závěrečná zpráva o výsledcích šetření mimořádné události

Vykolejení vlaku Os 5034 na výhybce č. 8 v dopravně D3 Králíky

Accident and incident investigation report

Derailment of the regional passenger train No. 5034 at the switch No. 8
at Králíky operating control point

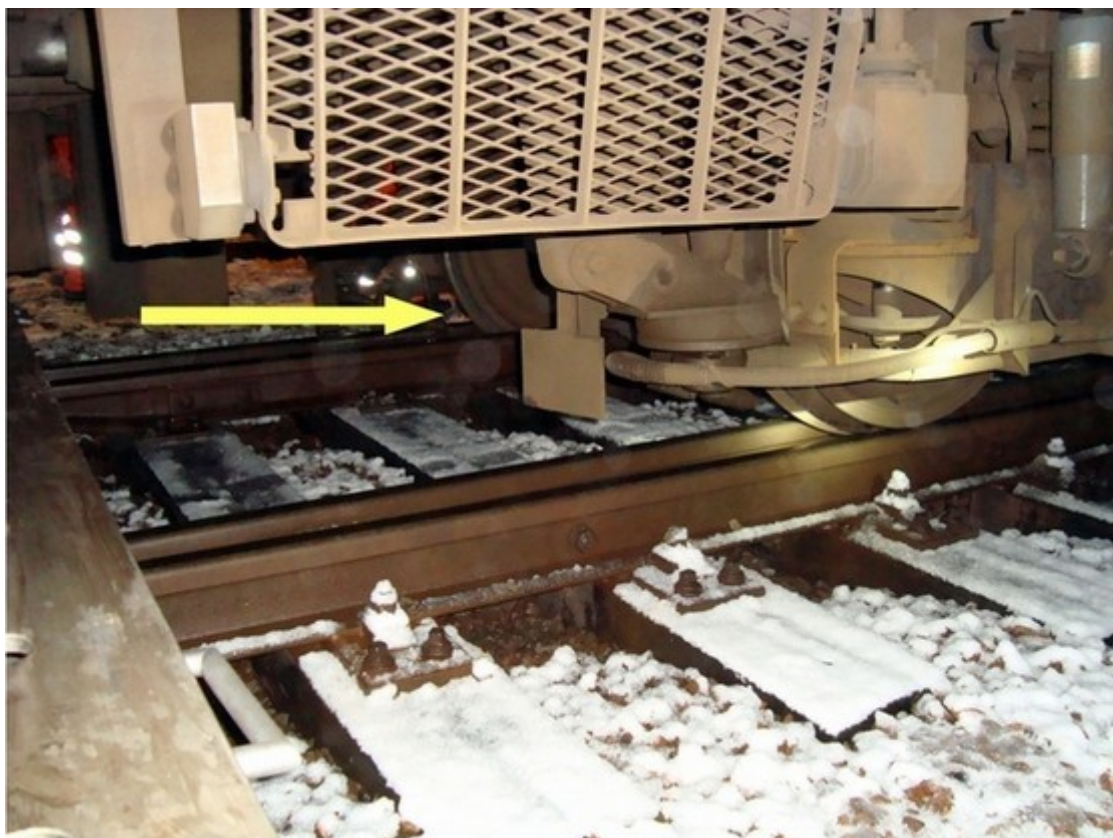
Obr. č. 3: Vykolejené pravé kolo první nápravy

Dalším ohledáním DI dále zjistila, že ke vzniku MU (vykolejení DV) došlo již v okamžiku, kdy při jízdě vlaku vpřed pravé přední kolo přešlo přes pravý jazyk výhybky č. 8 a přeskočilo na opornici, kde zůstalo stát.

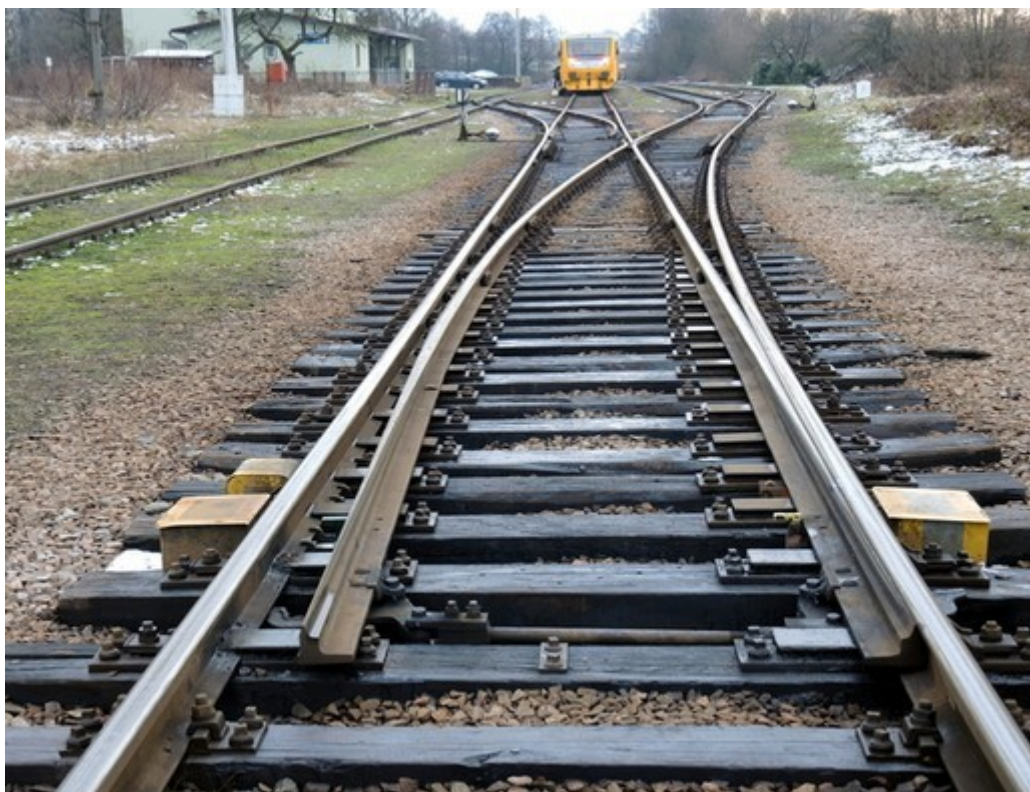
Obr. č. 4: Výhybka č. 8 po MU, postavená v přímém směru na/z 1. kolej, osazení výhybky výměnovými zámkami

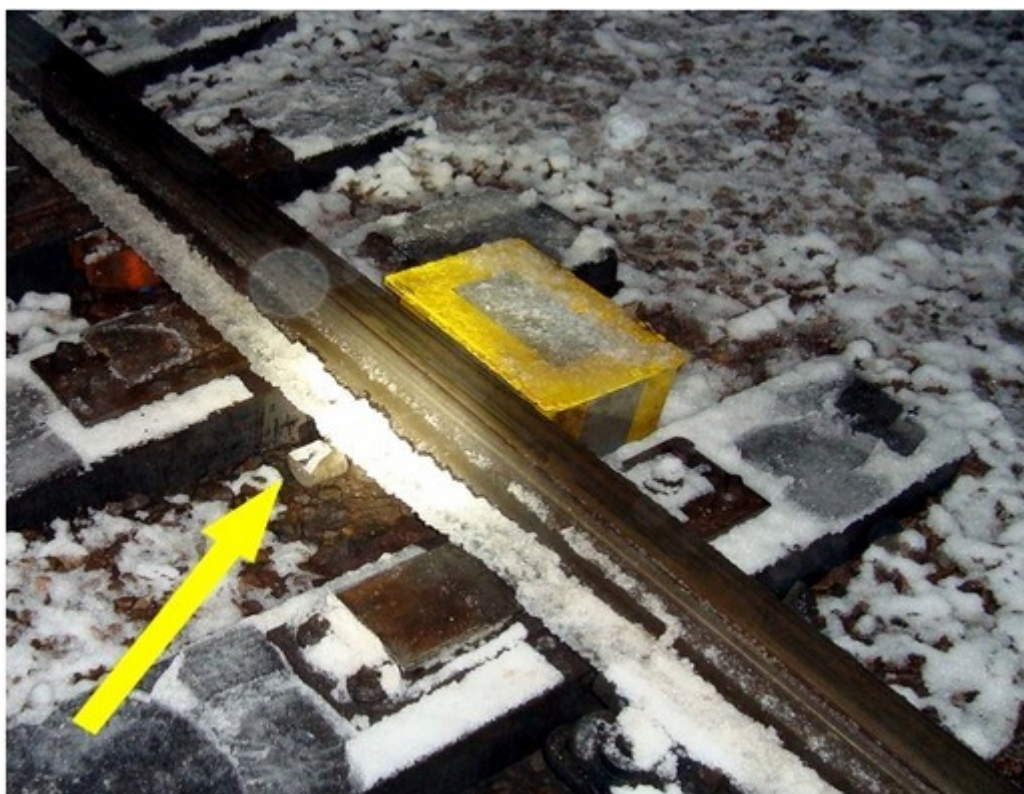
- při ohledání bylo zjištěno, že je uražený hák výměnového zámku a ohnutý hák odtlačného zámku pro uzamknutí výhybky směrem na 1. SK;
- dle zjištěných stop byl bod „0“ stanoven v km 2,957, kde byly zjištěny stopy přešplhání pravého jazyka pravým kolem předního dvojkolí MV ve směru jízdy vlaku;
- hroty jazyků výhybky č. 8 byly beze stop naražení;
- v km 2,961 byly nalezeny stopy sjetí pravého kola mezi pravou opornicí a pravý jazyk, přičemž levé kolo zůstalo stát na levé opornici. V tomto místě také zůstalo stát čelo MV po MU;
- zjištěné stopy svědčily o najetí vlaku Os 5034 ze 3. SK do výhybky, která byla uzamčena na 1. SK, a následném couvnutí vlaku za stavu, kdy se obě kola předního dvojkolí nacházela na opornicích.

Obr. č. 5: Po MU poškozený (odlomený) výměnový zámek
