Závěrečná zpráva o výsledcích šetření mimořádné události

Střetnutí vlaku Os 9705 s jízdní soupravou na železničním přejezdu P2114
v železniční stanici Kralupy nad Vltavou předměstí

Accident and incident investigation report

Collision of the regional passenger train No. 9705 with a lorry at the level crossing
No. P2114 at Kralupy nad Vltavou předměstí station

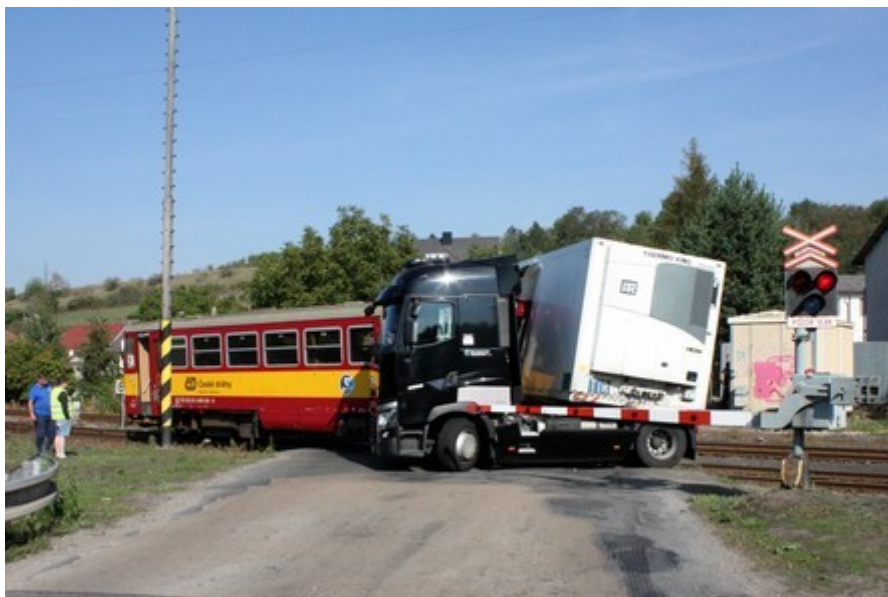
Popis události: střetnutí vlaku Os 9705 s jízdní soupravou stojící na železničním přejezdu P2114

- uvážnutí jízdní soupravy v průjezdném průřezu dráhy na železničním přejezdu, její neodstranění před příjezdem vlaku a nevarování strojvedoucího ani provozovatele dráhy před tímto nebezpečím.

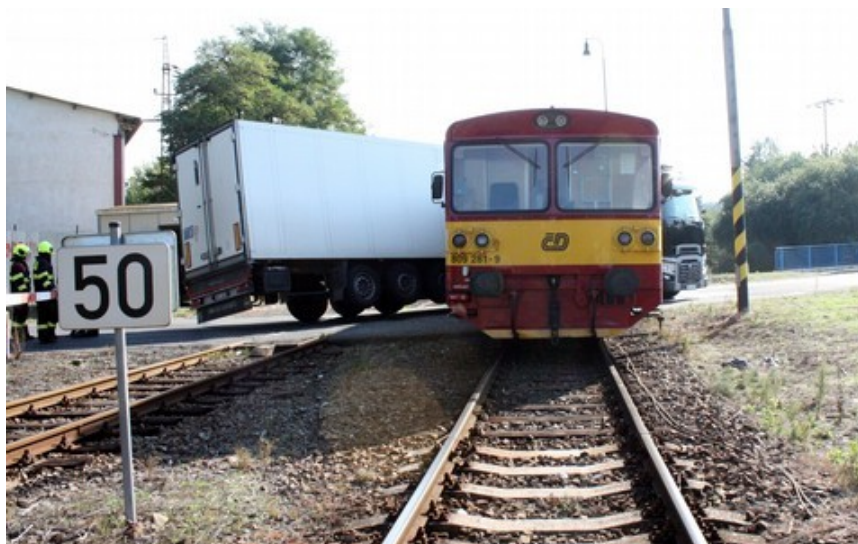
Obr. č. 1: Pohled na místo vzniku MU ve směru jízdy vlaku

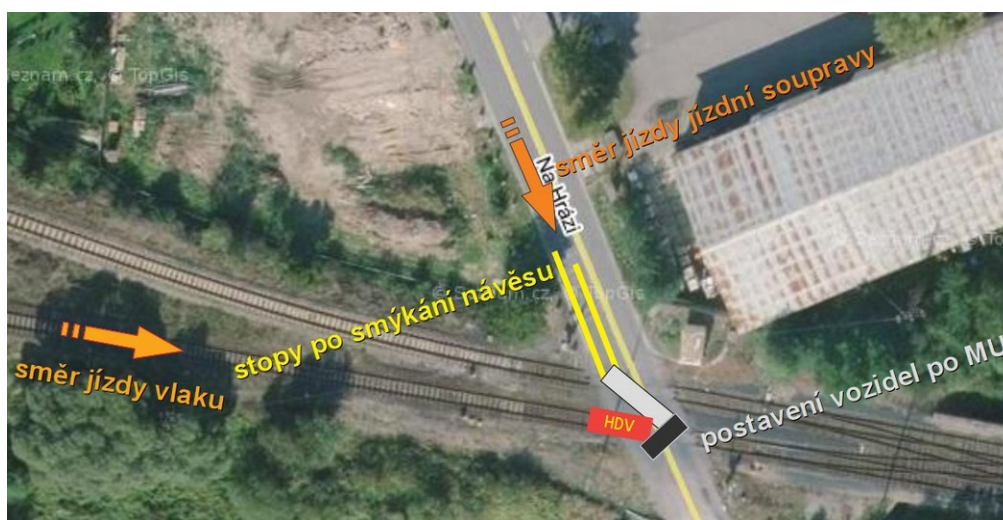
Obr. č. 2: Schéma místa vzniku MU

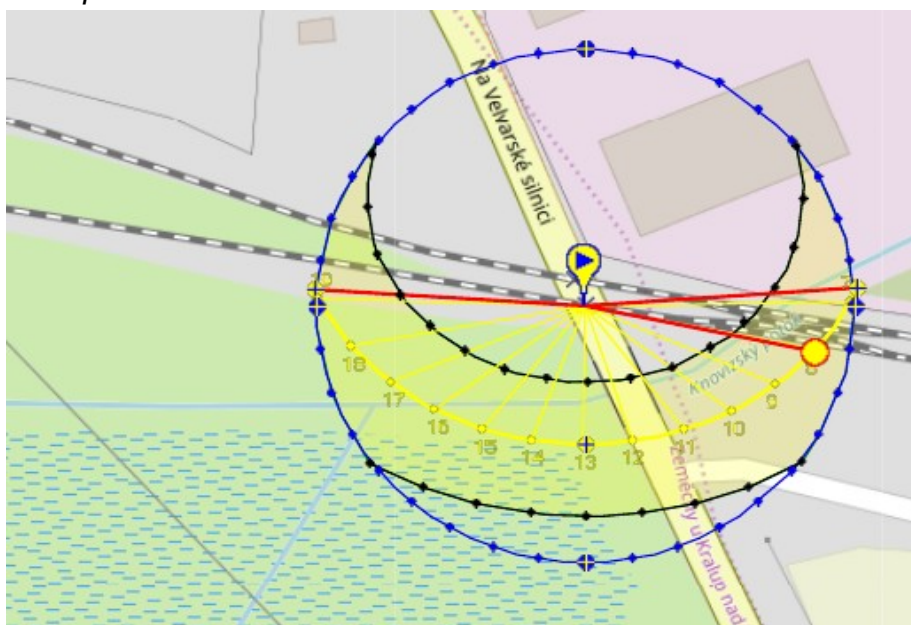
Dne 18. 9. 2018 v 8:04 h, tj. v čase vzniku MU, bylo počasí bez mlhy. Slunce svítilo pod elevací 12° nad horizontem a pod azimutem 102° . Na řidiče jízdní soupravy před ŽP tedy svítilo slunce zleva pod (horizontálním) úhlem 55° . Na strojvedoucího vlaku Os 9705 před ŽP svítilo slunce zprava zepředu pod (horizontálním) úhlem 2° (viz obr. č. 3), a mohlo ho tak oslňovat.

Vliv slunečního svitu však DI považuje za zanedbatelný vzhledem k odpovědi strojvedoucího na přímou otázku: „Bylo něco, co Vás před přejezdem P2114 rozptylovalo, nebo omezovalo ve sledování tratě?“, kdy odpověděl: „Kromě sledování tratě jsem rovněž kontroloval rychlost na rychloměru a také kontroloval zpoždění, což jsou také moje povinnosti. To mě mohlo na několik sekund odpoutat od sledování tratě. Na další faktory z toho dne si nevzpomínám.“

Obr. č. 3: Poloha slunce na ŽP P2114 18. 9. 2018 v 8:04 h

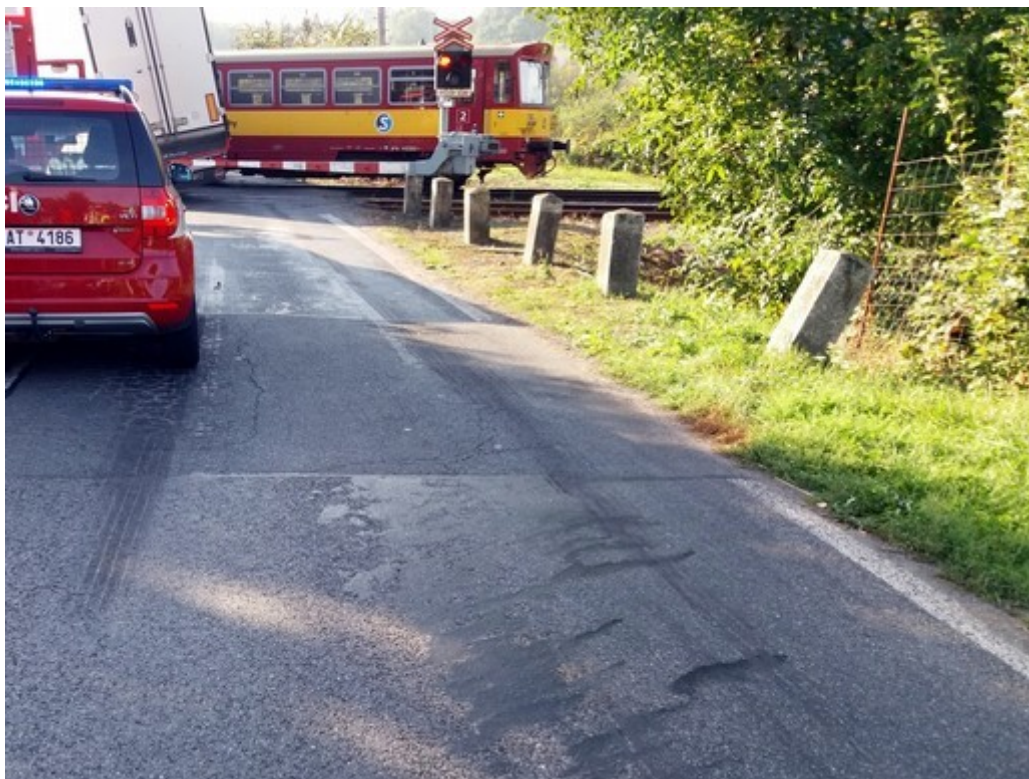
Výchozí dokumentací pro měření Drážní inspekcí byl náčrtek místa MU, který poskytla PČR. V tomto náčrtku byly mimo jiné zdokumentovány stopy po tažení návěsu smykem. Tyto stopy byly u pravých kol návěsu o 5,7 m delší než stopy od levých kol. Postup práce s těmito záznamy je blíže popsán v bodu 4.2.1 této ZZ.

Obr. č. 4: Stopy po smýkání návěsu na vozovce před přejezdem

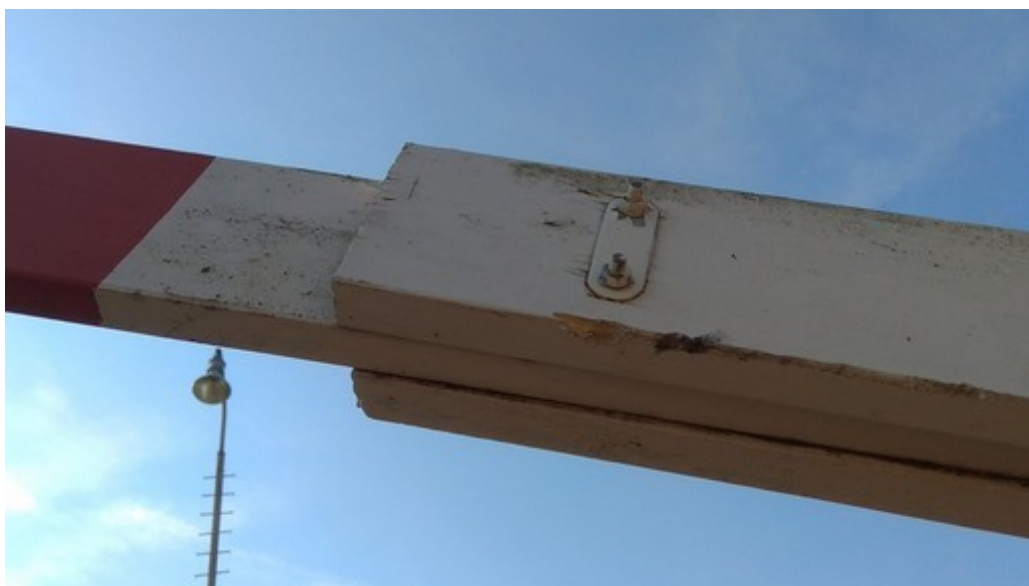
Obr. č. 5: Vryp od návěsu na závorovém břevnu

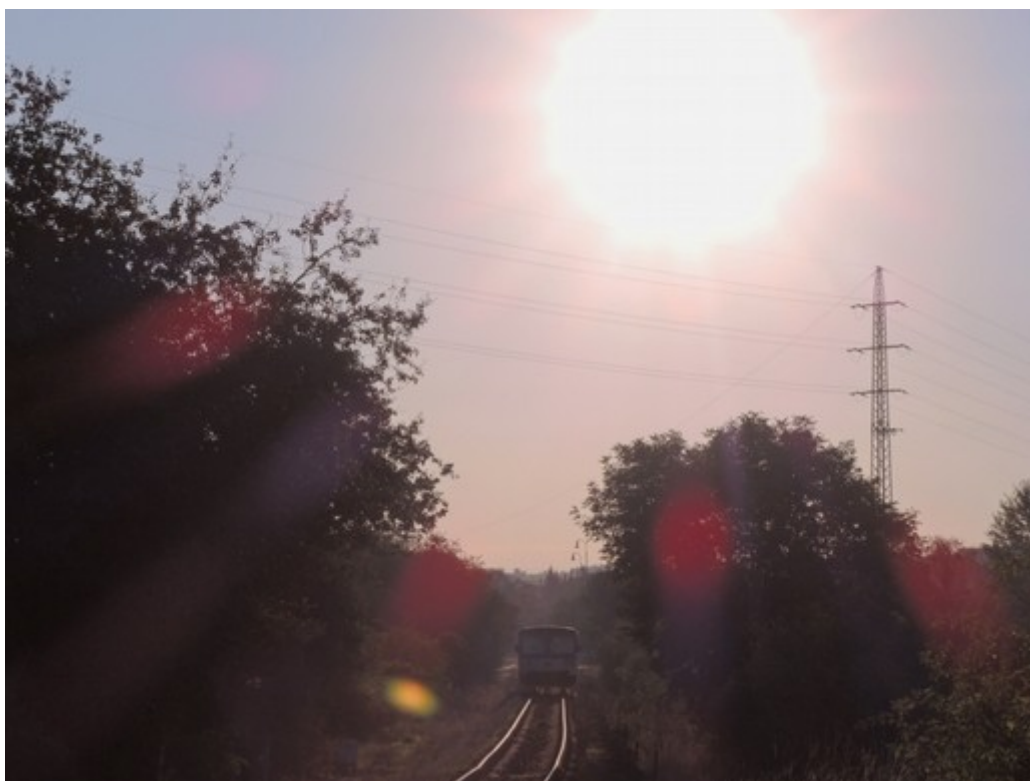
Dne 18. 9. 2018 v 8:04 h, tj. v čase vzniku MU, bylo počasí bez mlhy. Slunce se nacházelo proti směru jízdy vlaku (viz bod 2.4.1 této ZZ) a mohlo tak oslňovat strojvedoucího. Dne 20. 9. 2018 ve stejnou denní dobu bylo Drážní inspekcí v místě MU provedeno dodatečné ohledání s cílem změřit délku přímého úseku trati, po kterém jel zúčastněný vlak, a také ověřit polohu vycházejícího slunce vůči koleji v čase vzniku MU za účelem posouzení možného vlivu slunce na výhled strojvedoucího. Byly pořízeny obrazové záznamy z jízdy vlakem Os 9705 i fotodokumentace přímého úseku trati. Bylo změřeno, že počáteční místo výhledu na železniční přejezd P2114 se nachází v km 0,557, tj. 299 m před místem střetnutí. Z této hodnoty bylo následně vycházeno při šetření předmětné MU.

Obr. č. 6: Poloha slunce v čase jízdy vlaku Os 9705 dne 20. 9. 2018
